외관조사망도 번호
U7_계룡터널_545(34k724~34k737)

호남고속선 계룡터널_545(34.724~34.737km, S545)

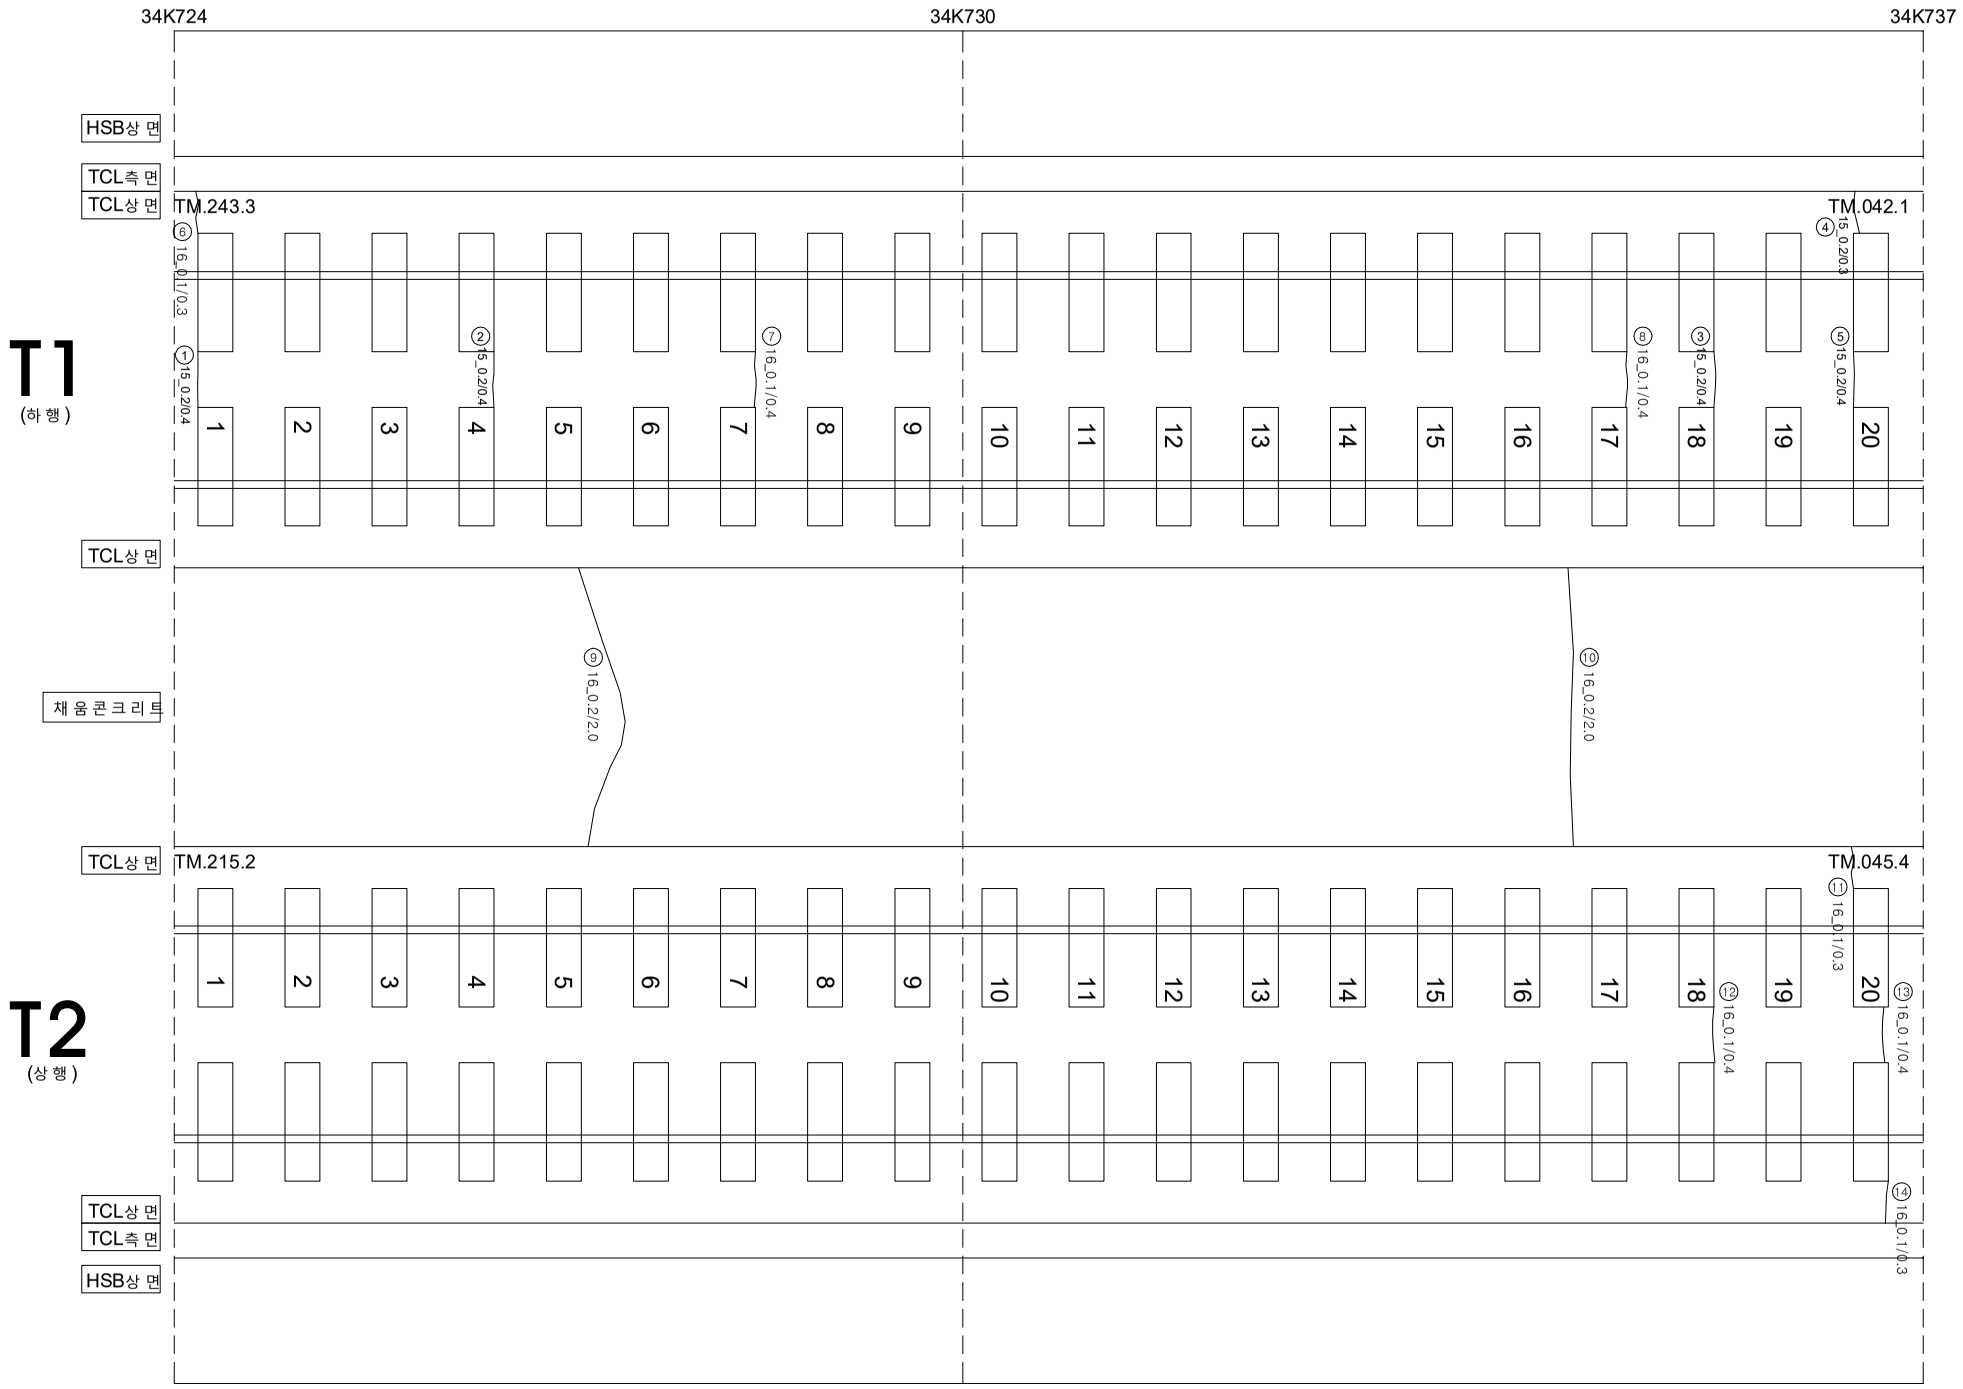
연번	손상	폭		연장		비고	연번	손상	폭		연장		비고
1	균열	0.2	㎜	0.4	m		56						
2	균열	0.2	㎜	0.4	m		57						
3	균열	0.2	㎜	0.4	m		58						
4	균열	0.2	㎜	0.3	m		59						
5	균열	0.2	㎜	0.4	m		60						
6	균열	0.1	㎜	0.3	m		61						
7	균열	0.1	㎜	0.4	m		62						
8	균열	0.1	㎜	0.4	m		63						
9	균열	0.2	㎜	2.0	m		64						
10	균열	0.2	㎜	2.0	m		65						
11	균열	0.1	㎜	0.3	m		66						
12	균열	0.1	㎜	0.4	m		67						
13	균열	0.1	㎜	0.4	m		68						
14	균열	0.1	㎜	0.3	m		69						
15							70						
16							71						
17							72						
18							73						
19							74						
20							75						
21							76						
22							77						
23							78						
24							79						
25							80						
26							81						
27							82						
28							83						
29							84						
30							85						
31							86						
32							87						
33							88						
34							89						
35							90						
36							91						
37							92						
38							93						
39							94						
40							95						
41							96						
42							97						
43							98						
44							99

45							100						
46							101						
47							102						
48							103						
49							104						
50							105						
51							106						
52							107						
53							108						
54							109						
55							110
