외관조사망도 번호
U7_계룡터널_546(34k738~34k749)

호남고속선 계룡터널_546(34.737~34.749km, S546)

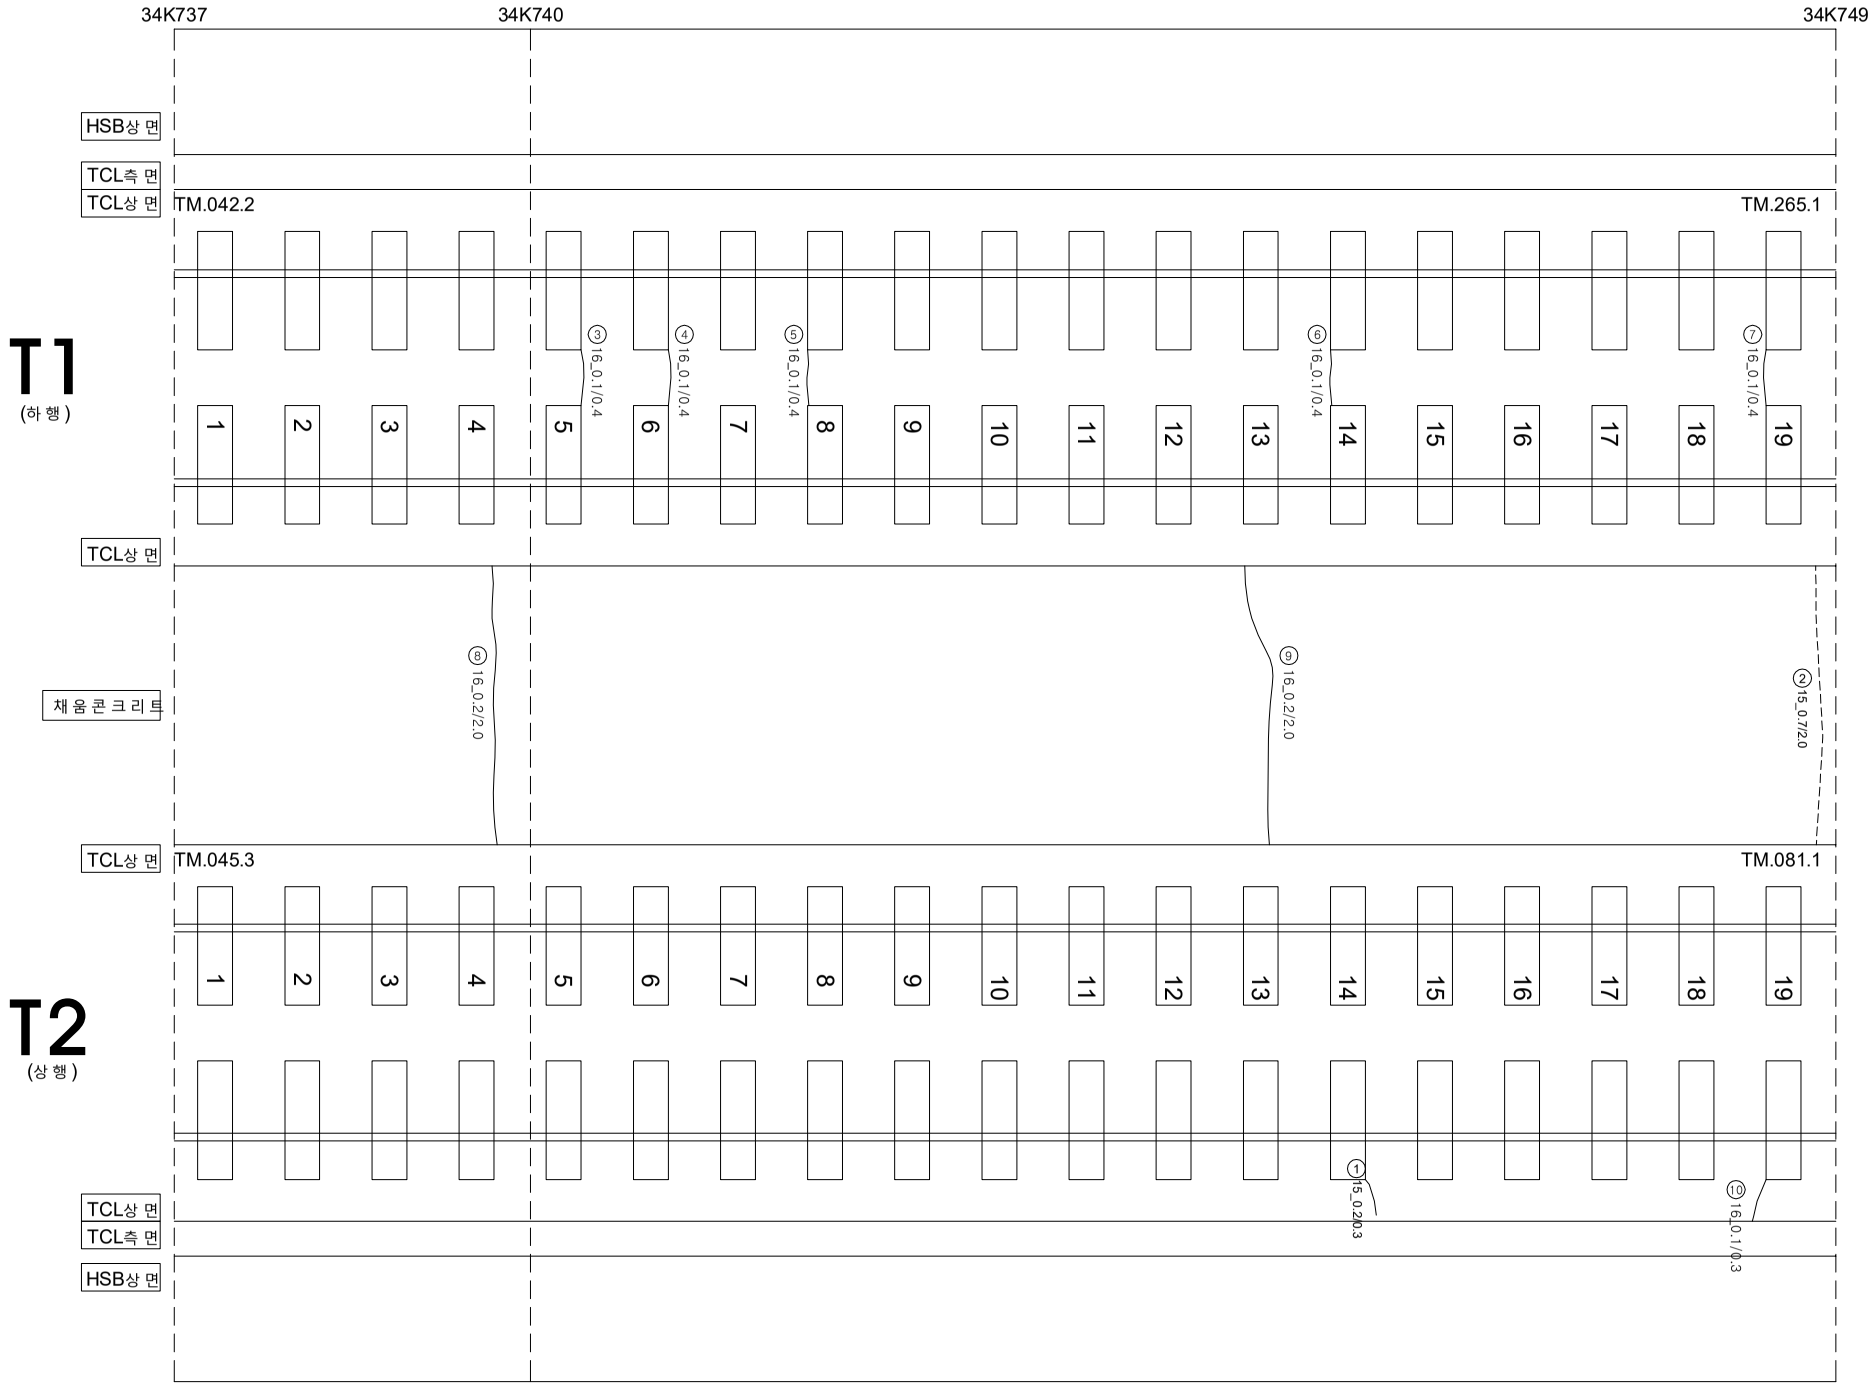
연번	손상	폭		연장		비고	연번	손상	폭		연장		비고
1	균열	0.2	㎜	0.3	m		56						
2	균열	0.7	㎜	2.0	m		57						
3	균열	0.1	㎜	0.4	m		58						
4	균열	0.1	㎜	0.4	m		59						
5	균열	0.1	㎜	0.4	m		60						
6	균열	0.1	㎜	0.4	m		61						
7	균열	0.1	㎜	0.4	m		62						
8	균열	0.2	㎜	2.0	m		63						
9	균열	0.2	㎜	2.0	m		64						
10	균열	0.1	㎜	0.3	m		65						
11							66						
12							67						
13							68						
14							69						
15							70						
16							71						
17							72						
18							73						
19							74						
20							75						
21							76						
22							77						
23							78						
24							79						
25							80						
26							81						
27							82						
28							83						
29							84						
30							85						
31							86						
32							87						
33							88						
34							89						
35							90						
36							91						
37							92						
38							93						
39							94						
40							95						
41							96						
42							97						
43							98						
44							99						
45							100						
46							101
