외관조사망도 번호
U7_계룡터널_548(34k762~34k774)

호남고속선 계룡터널_548(34.762~34.774km, S548)

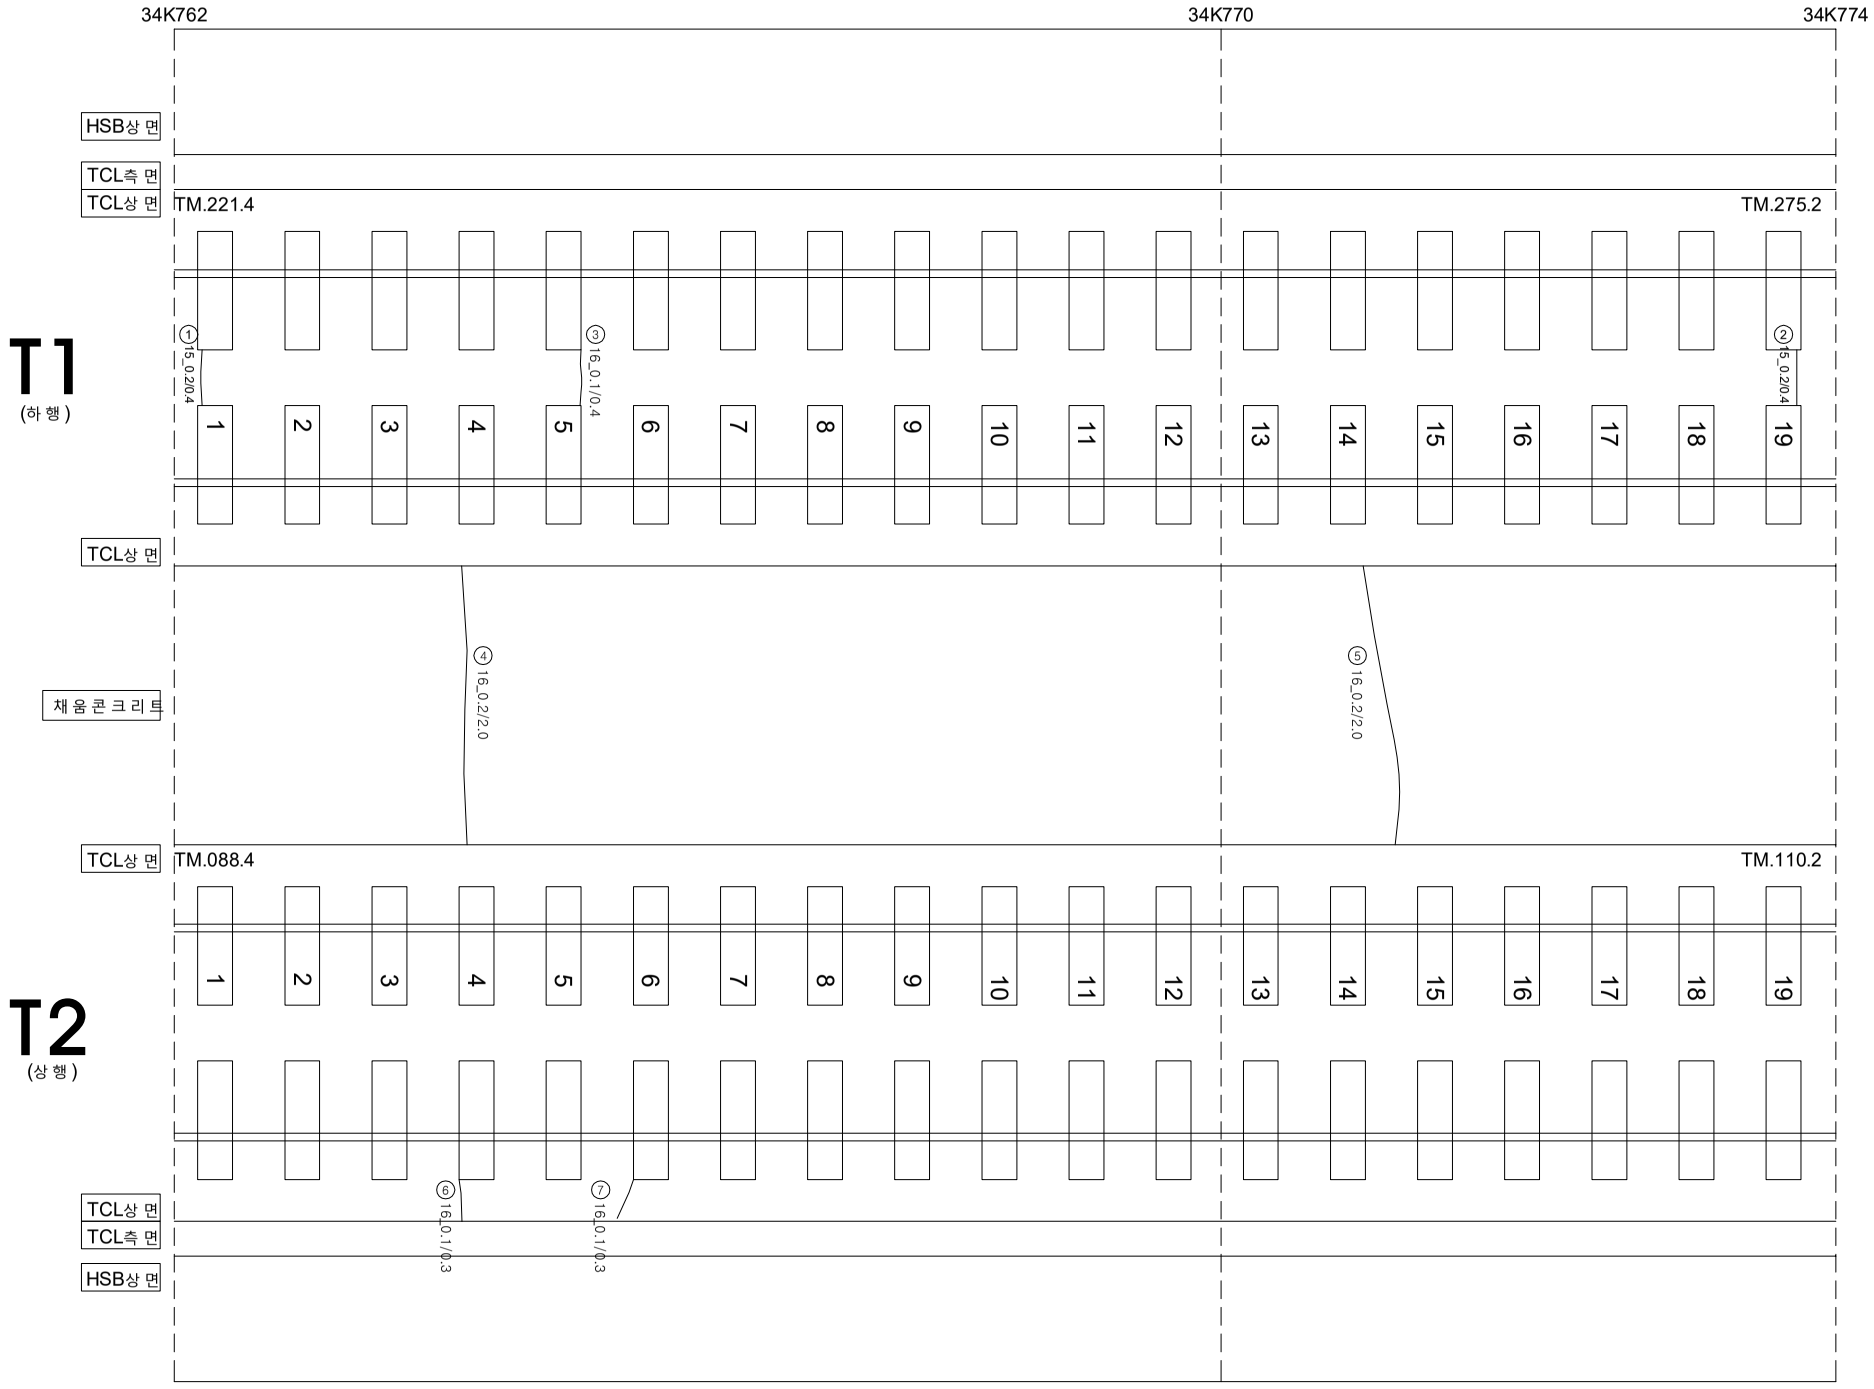
연번	손상	폭		연장		비고	연번	손상	폭		연장		비고
1	균열	0.2	㎜	0.4	m		56						
2	균열	0.2	㎜	0.4	m		57						
3	균열	0.1	㎜	0.4	m		58						
4	균열	2.0	㎜	2.0	m		59						
5	균열	0.2	㎜	2.0	m		60						
6	균열	0.1	㎜	0.3	m		61						
7	균열	0.1	㎜	0.3	m		62						
8							63						
9							64						
10							65						
11							66						
12							67						
13							68						
14							69						
15							70						
16							71						
17							72						
18							73						
19							74						
20							75						
21							76						
22							77						
23							78						
24							79						
25							80						
26							81						
27							82						
28							83						
29							84						
30							85						
31							86						
32							87						
33							88						
34							89						
35							90						
36							91						
37							92						
38							93						
39							94						
40							95						
41							96						
42							97						
43							98						
44							99						
45							100						
46							101						
47							102						
48							103
