외관조사망도 번호
U7_계룡터널_549(34k774~34k787)

호남고속선 계룡터널_549(34.774~34.787km, S549)

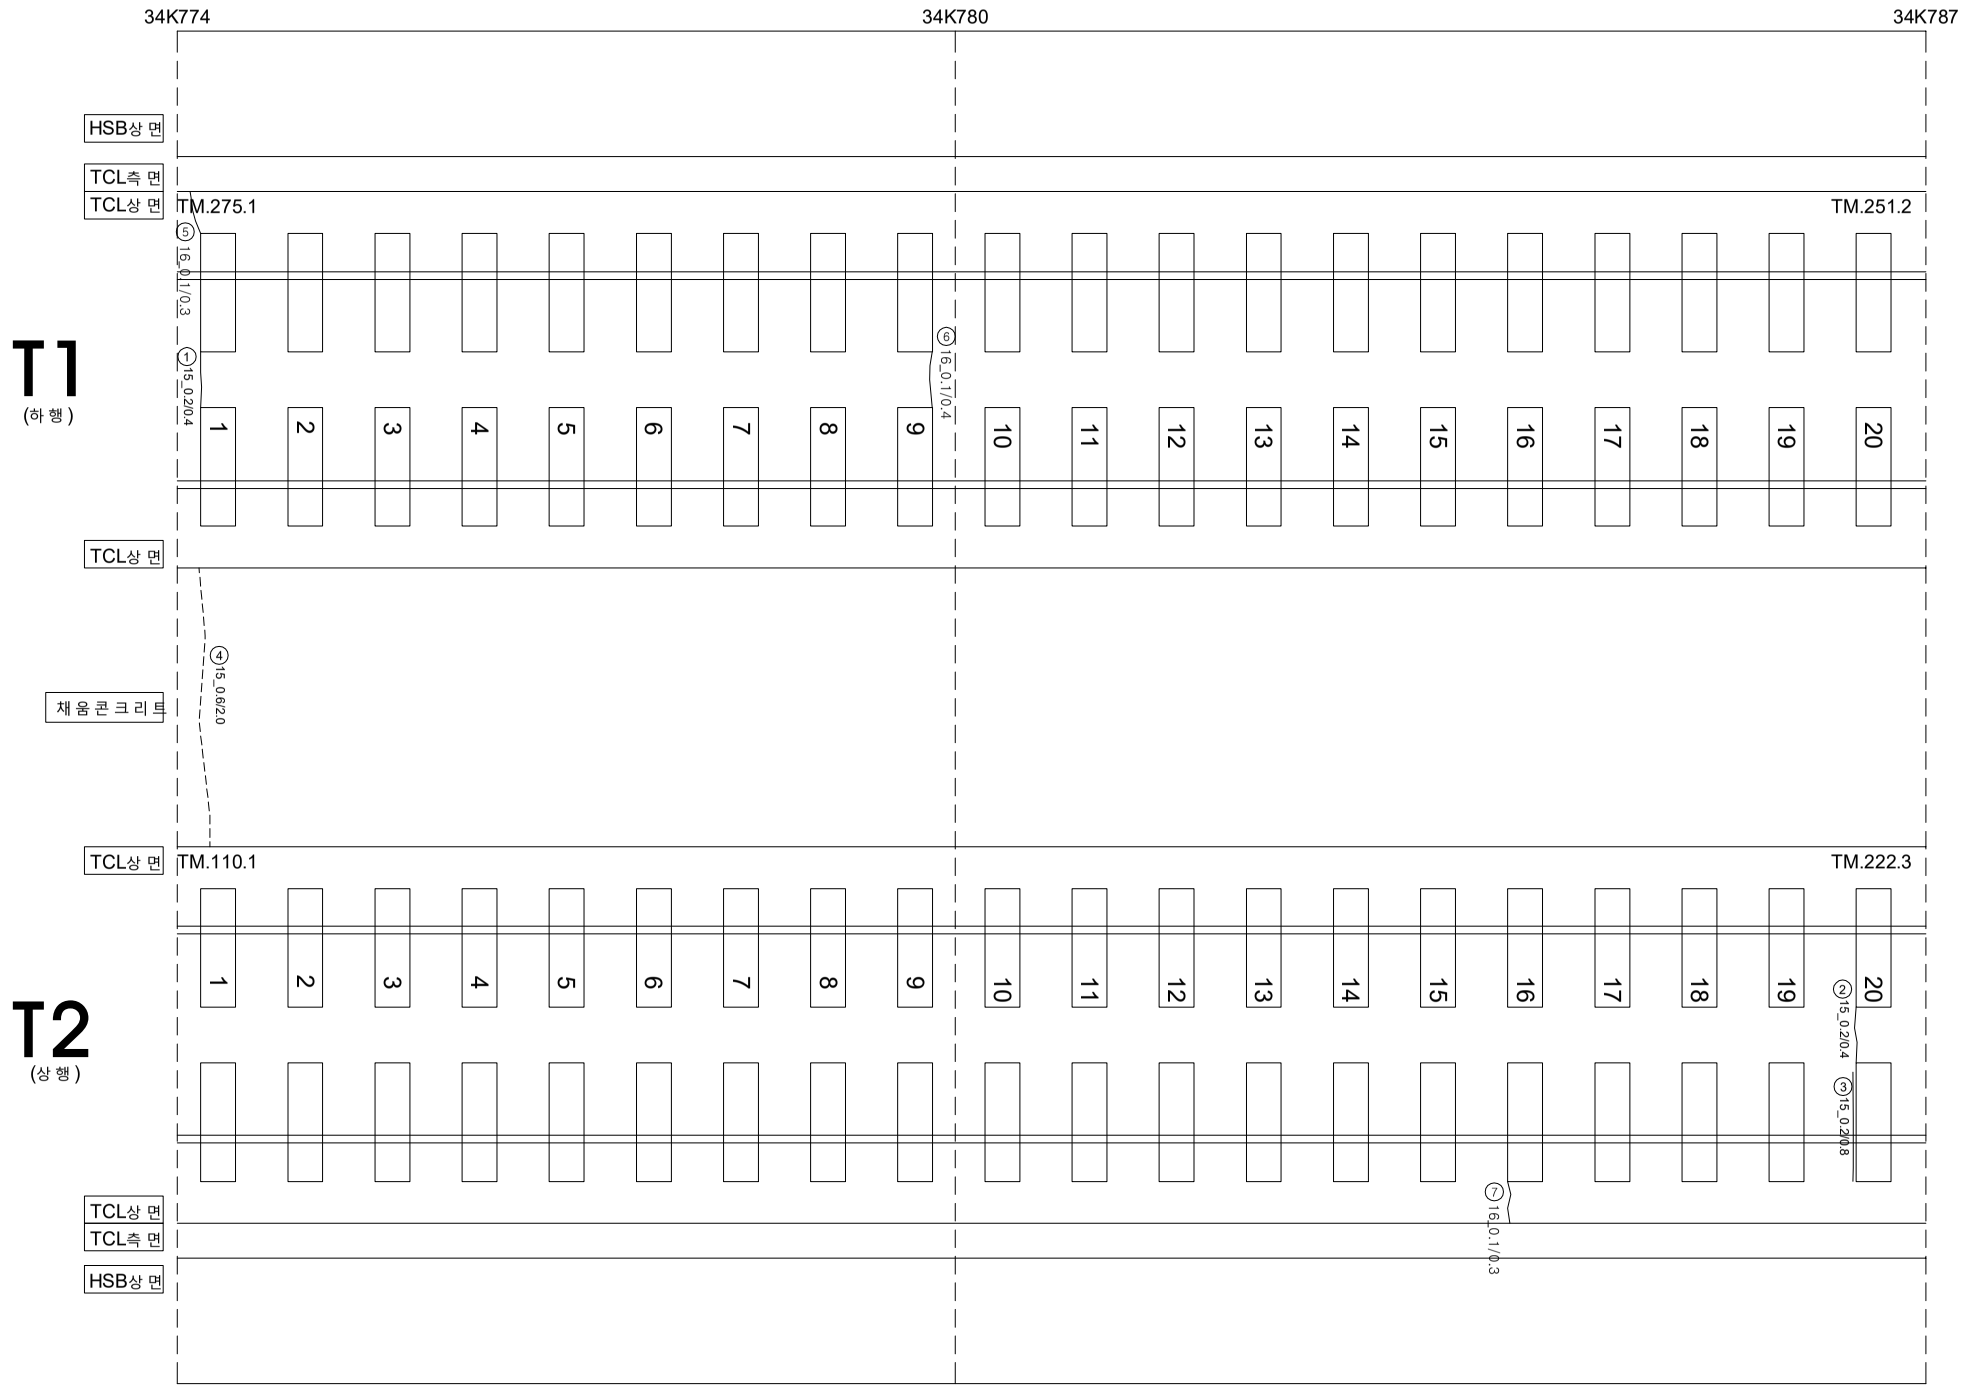
연번	손상	폭		연장		비고	연번	손상	폭		연장		비고
1	균열	0.2	㎜	0.4	m		56						
2	균열	0.2	㎜	0.4	m		57						
3	경계부 균열	0.2	㎜	0.8	m		58						
4	균열	0.6	㎜	2.0	m		59						
5	균열	0.1	㎜	0.3	m		60						
6	균열	0.1	㎜	0.4	m		61						
7	균열	0.1	㎜	0.3	m		62						
8							63						
9							64						
10							65						
11							66						
12							67						
13							68						
14							69						
15							70						
16							71						
17							72						
18							73						
19							74						
20							75						
21							76						
22							77						
23							78						
24							79						
25							80						
26							81						
27							82						
28							83						
29							84						
30							85						
31							86						
32							87						
33							88						
34							89						
35							90						
36							91						
37							92						
38							93						
39							94						
40							95						
41							96						
42							97						
43							98						
44							99						
45							100						
46							101						
47							102						
48							103
