외관조사망도 번호
U7_계룡터널_550(34k787~34k799)

호남고속선 계룡터널_550(34.787~34.799km, S550)

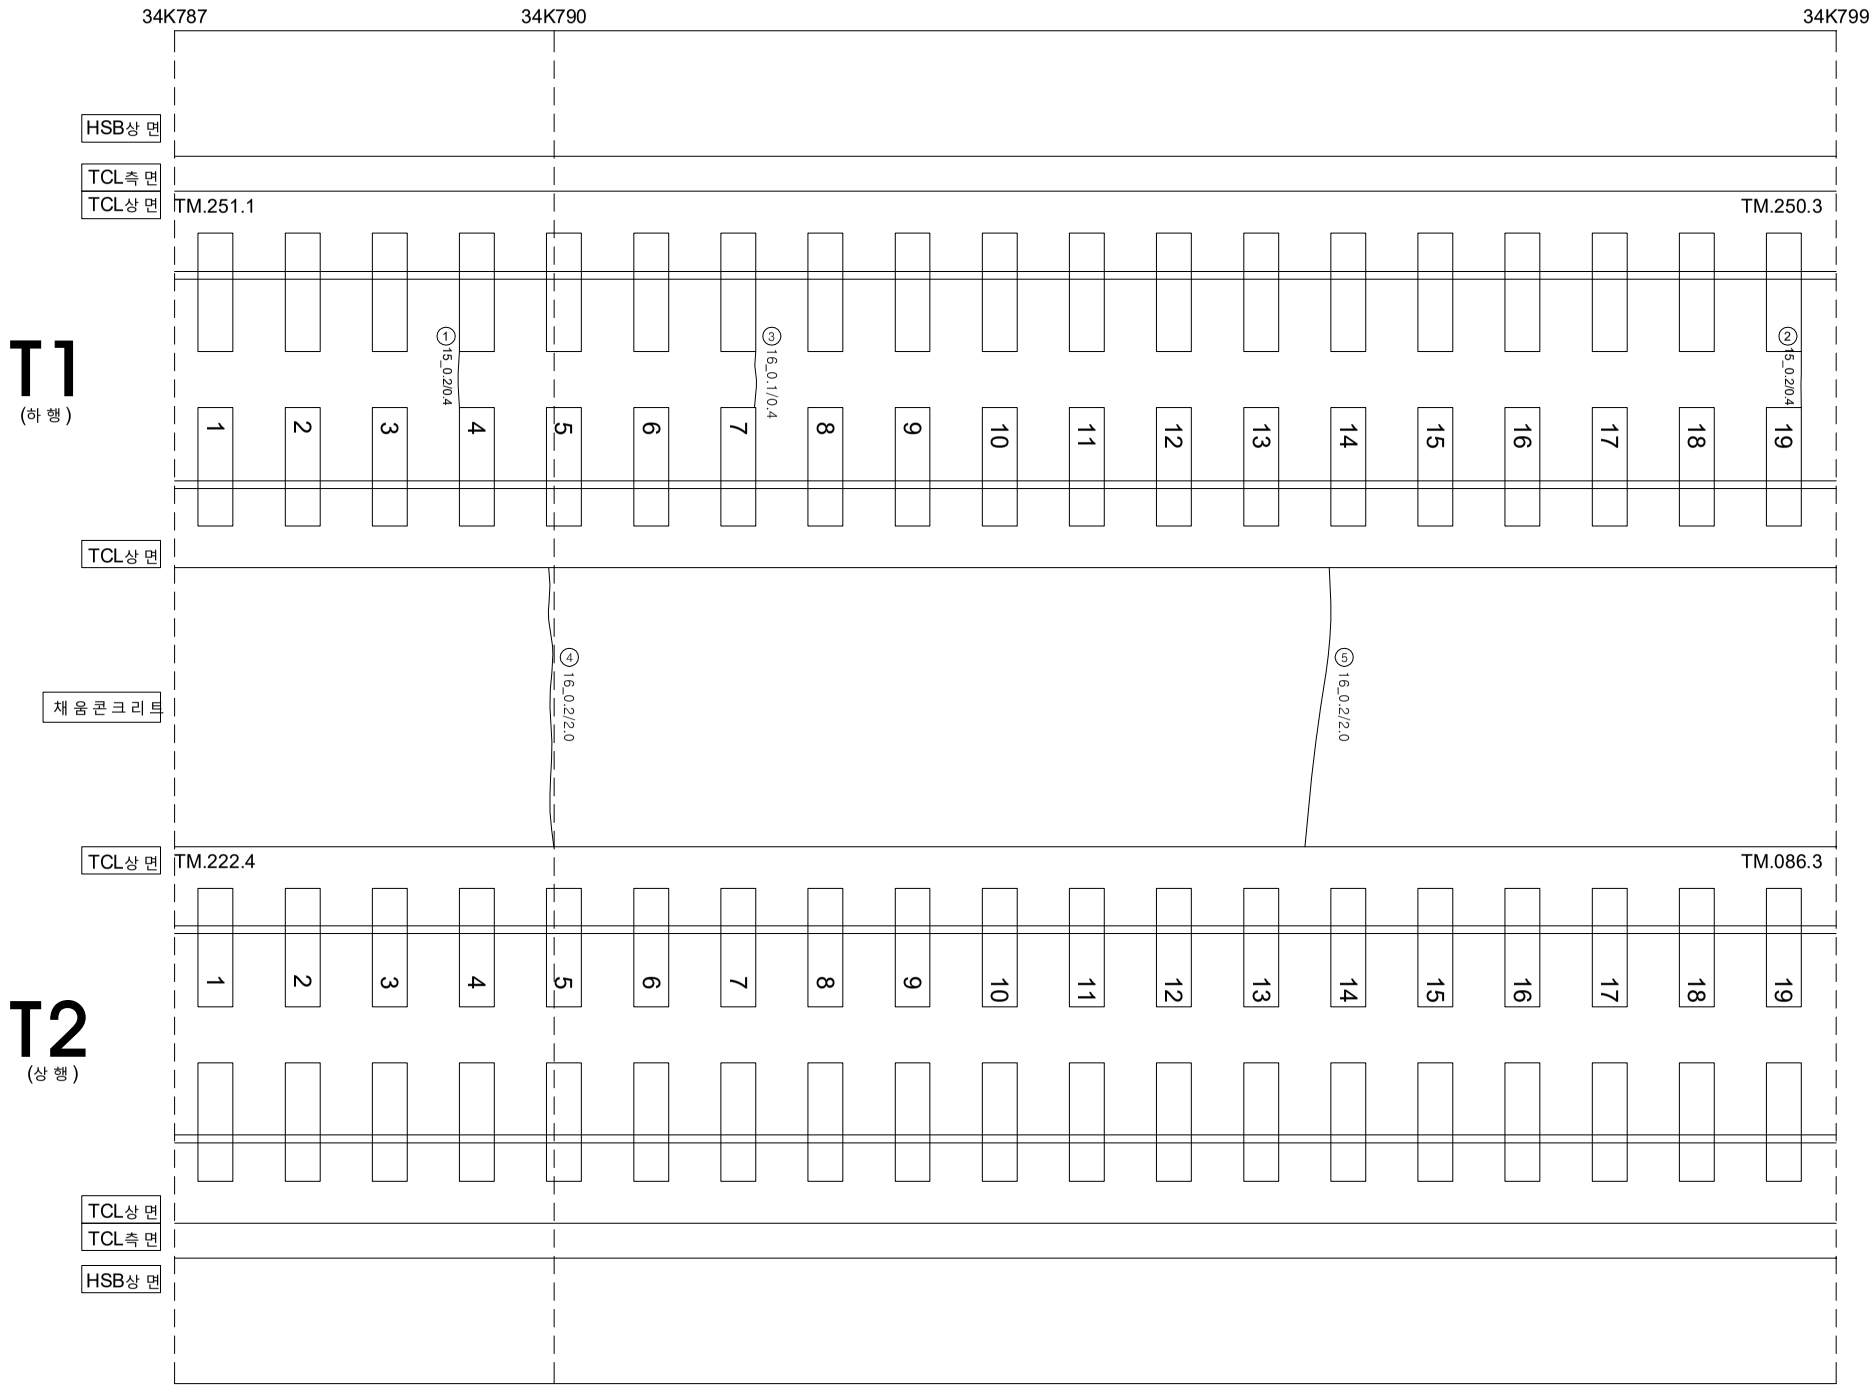
연번	손상	폭		연장		비고	연번	손상	폭		연장		비고
1	균열	0.2	㎜	0.4	m		56						
2	균열	0.2	㎜	0.4	m		57						
3	균열	0.1	㎜	0.4	m		58						
4	균열	0.2	㎜	2.0	m		59						
5	균열	0.2	㎜	2.0	m		60						
6							61						
7							62						
8							63						
9							64						
10							65						
11							66						
12							67						
13							68						
14							69						
15							70						
16							71						
17							72						
18							73						
19							74						
20							75						
21							76						
22							77						
23							78						
24							79						
25							80						
26							81						
27							82						
28							83						
29							84						
30							85						
31							86						
32							87						
33							88						
34							89						
35							90						
36							91						
37							92						
38							93						
39							94						
40							95						
41							96						
42							97						
43							98						
44							99						
45							100						
46							101						
47							102						
48							103						
49							104
