외관조사망도 번호
U7_계룡터널_551(34k799~34k812)

호남고속선 계룡터널_551(34.799~34.812km, S551)

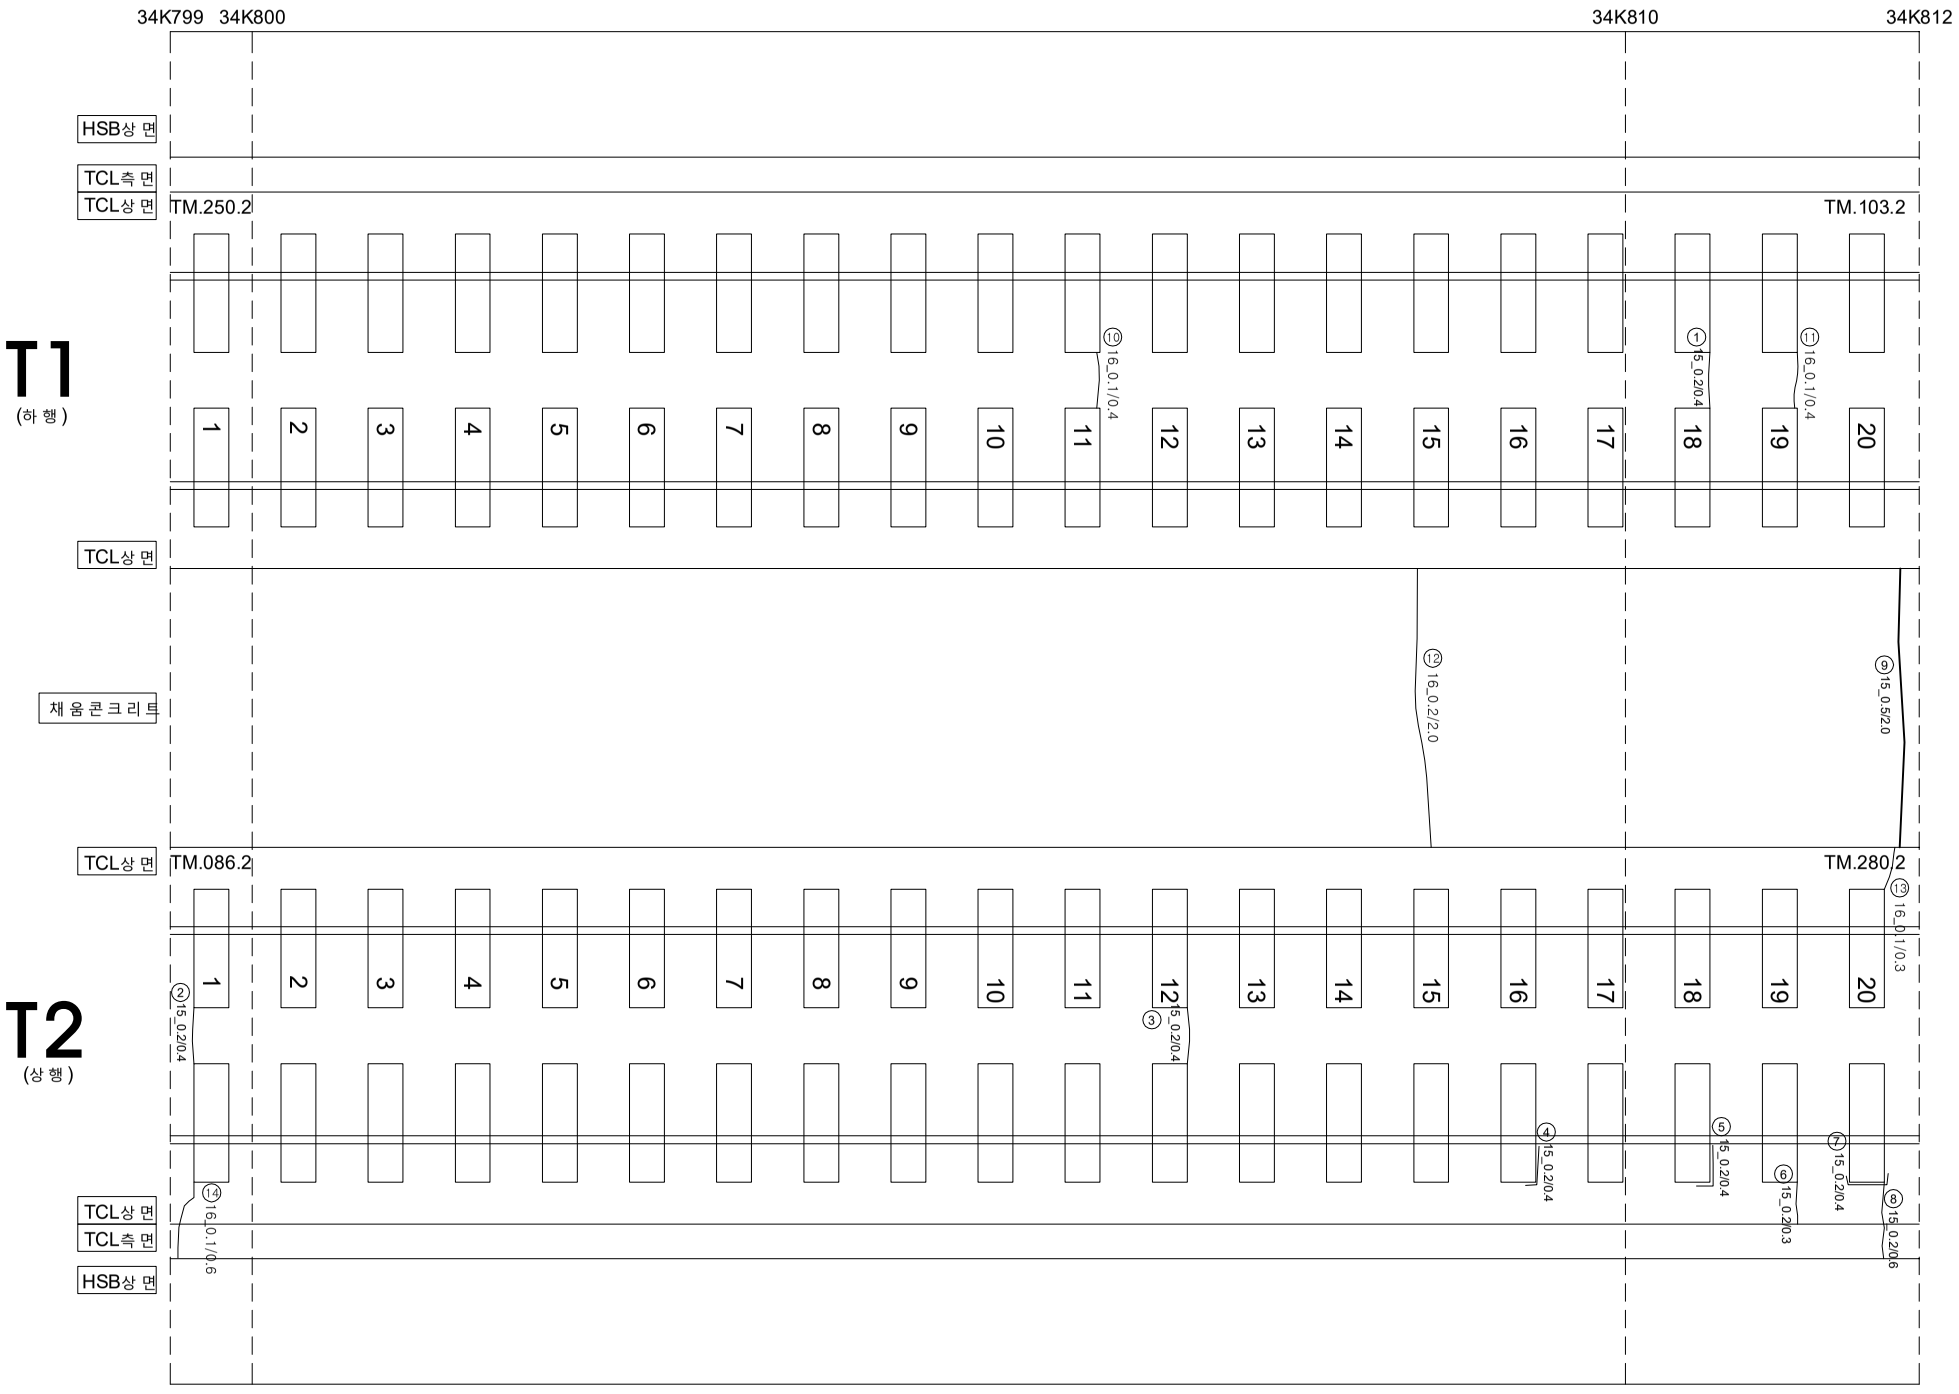
연번	손상	폭		연장		비고	연번	손상	폭		연장		비고
1	균열	0.2	㎜	0.4	m		56						
2	균열	0.2	㎜	0.4	m		57						
3	균열	0.2	㎜	0.4	m		58						
4	경계부 균열	0.2	㎜	0.4	m		59						
5	경계부 균열	0.2	㎜	0.4	m		60						
6	균열	0.2	㎜	0.3	m		61						
7	경계부 균열	0.2	㎜	0.4	m		62						
8	균열	0.2	㎜	0.6	m		63						
9	균열	0.5	㎜	2.0	m		64						
10	균열	0.1	㎜	0.4	m		65						
11	균열	0.1	㎜	4.0	m		66						
12	균열	0.2	㎜	2.0	m		67						
13	균열	0.1	㎜	0.3	m		68						
14	균열	0.1	㎜	0.6	m		69						
15							70						
16							71						
17							72						
18							73						
19							74						
20							75						
21							76						
22							77						
23							78						
24							79						
25							80						
26							81						
27							82						
28							83						
29							84						
30							85						
31							86						
32							87						
33							88						
34							89						
35							90						
36							91						
37							92						
38							93						
39							94						
40							95						
41							96						
42							97						
43							98

44							99						
45							100						
46							101						
47							102						
48							103						
49							104						
50							105						
51							106						
52							107						
53							108						
54							109						
55							110
