외관조사망도 번호
U7_계룡터널_552(34k812~34k824)

호남고속선 계룡터널_552(34.812~34.824km, S552)

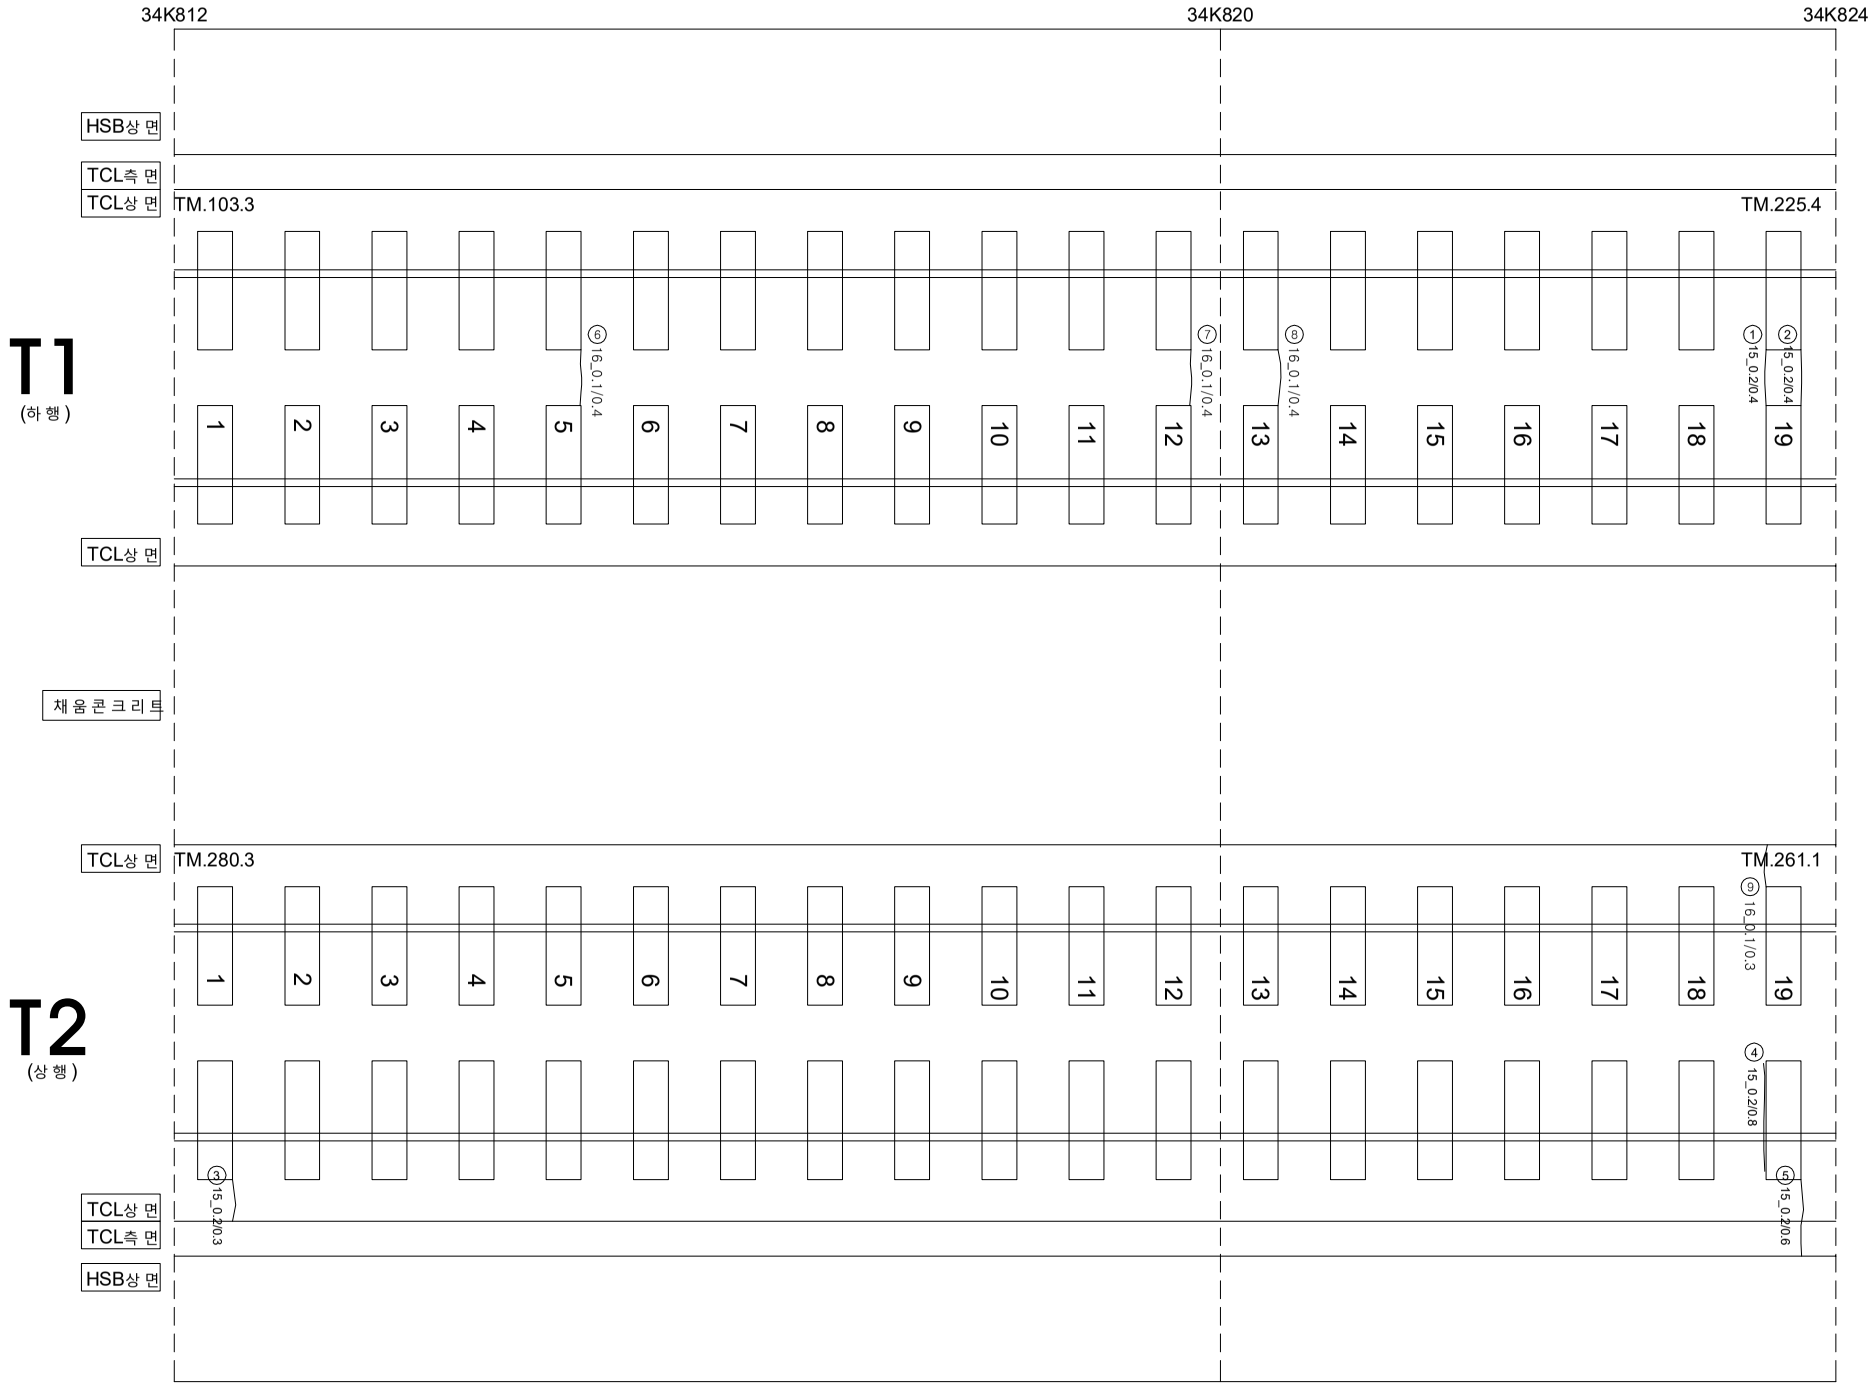
연번	손상	폭		연장		비고	연번	손상	폭		연장		비고
1	균열	0.2	㎜	0.4	m		56						
2	균열	0.2	㎜	0.4	m		57						
3	균열	0.2	㎜	0.3	m		58						
4	경계부 균열	0.2	㎜	0.8	m		59						
5	균열	0.2	㎜	0.6	m		60						
6	균열	0.1	㎜	0.4	m		61						
7	균열	0.1	㎜	0.4	m		62						
8	균열	0.1	㎜	0.4	m		63						
9	균열	0.1	㎜	0.3	m		64						
10							65						
11							66						
12							67						
13							68						
14							69						
15							70						
16							71						
17							72						
18							73						
19							74						
20							75						
21							76						
22							77						
23							78						
24							79						
25							80						
26							81						
27							82						
28							83						
29							84						
30							85						
31							86						
32							87						
33							88						
34							89						
35							90						
36							91						
37							92						
38							93						
39							94						
40							95						
41							96						
42							97						
43							98						
44							99						
45							100						
46							101						
47							102

48							103						
49							104						
50							105						
51							106						
52							107						
53							108						
54							109						
55							110
