외관조사망도 번호
U7_계룡터널_553(34k824~34k837)

호남고속선 계룡터널_553(34.824~34.837km, S553)

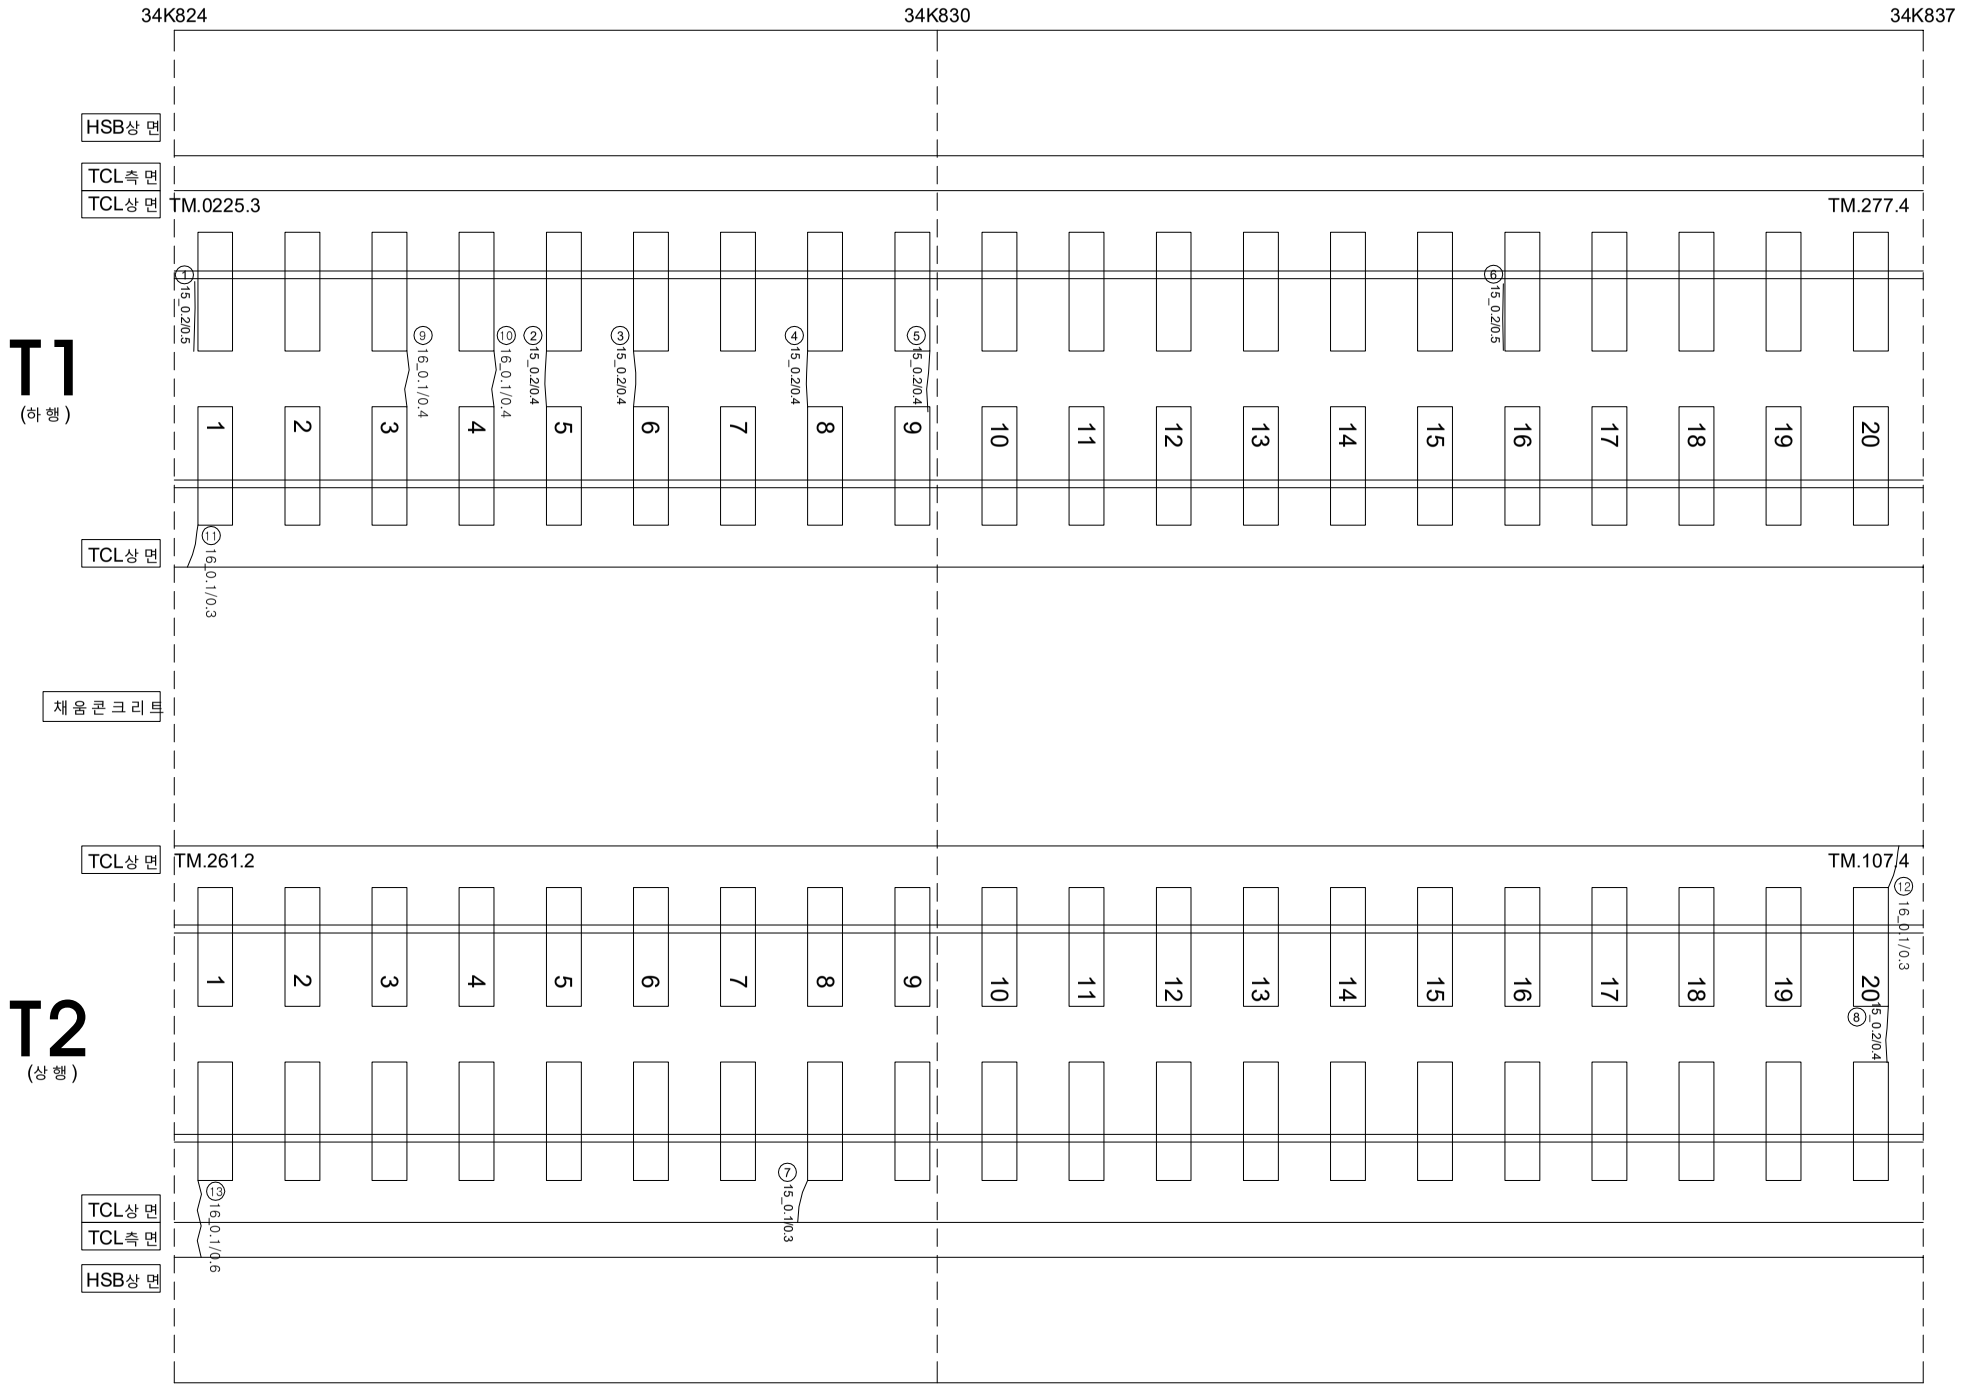
연번	손상	폭		연장		비고	연번	손상	폭		연장		비고
1	경계부 균열	0.2	㎜	0.5	m		56						
2	균열	0.2	㎜	0.4	m		57						
3	균열	0.2	㎜	0.4	m		58						
4	균열	0.2	㎜	0.4	m		59						
5	균열	0.2	㎜	0.4	m		60						
6	경계부 균열	0.2	㎜	0.5	m		61						
7	균열	0.1	㎜	0.3	m		62						
8	균열	0.2	㎜	0.4	m		63						
9	균열	0.1	㎜	0.4	m		64						
10	균열	0.1	㎜	0.4	m		65						
11	균열	0.1	㎜	0.3	m		66						
12	균열	0.1	㎜	0.3	m		67						
13	균열	0.1	㎜	0.6	m		68						
14							69						
15							70						
16							71						
17							72						
18							73						
19							74						
20							75						
21							76						
22							77						
23							78						
24							79						
25							80						
26							81						
27							82						
28							83						
29							84						
30							85						
31							86						
32							87						
33							88						
34							89						
35							90						
36							91						
37							92						
38							93						
39							94						
40							95						
41							96						
42							97						
43							98						
44							99

45							100						
46							101						
47							102						
48							103						
49							104						
50							105						
51							106						
52							107						
53							108						
54							109						
55							110
