외관조사망도 번호
U7_계룡터널_556(34k862~34k875)

호남고속선 계룡터널_556(34.862~34.875km, S556)

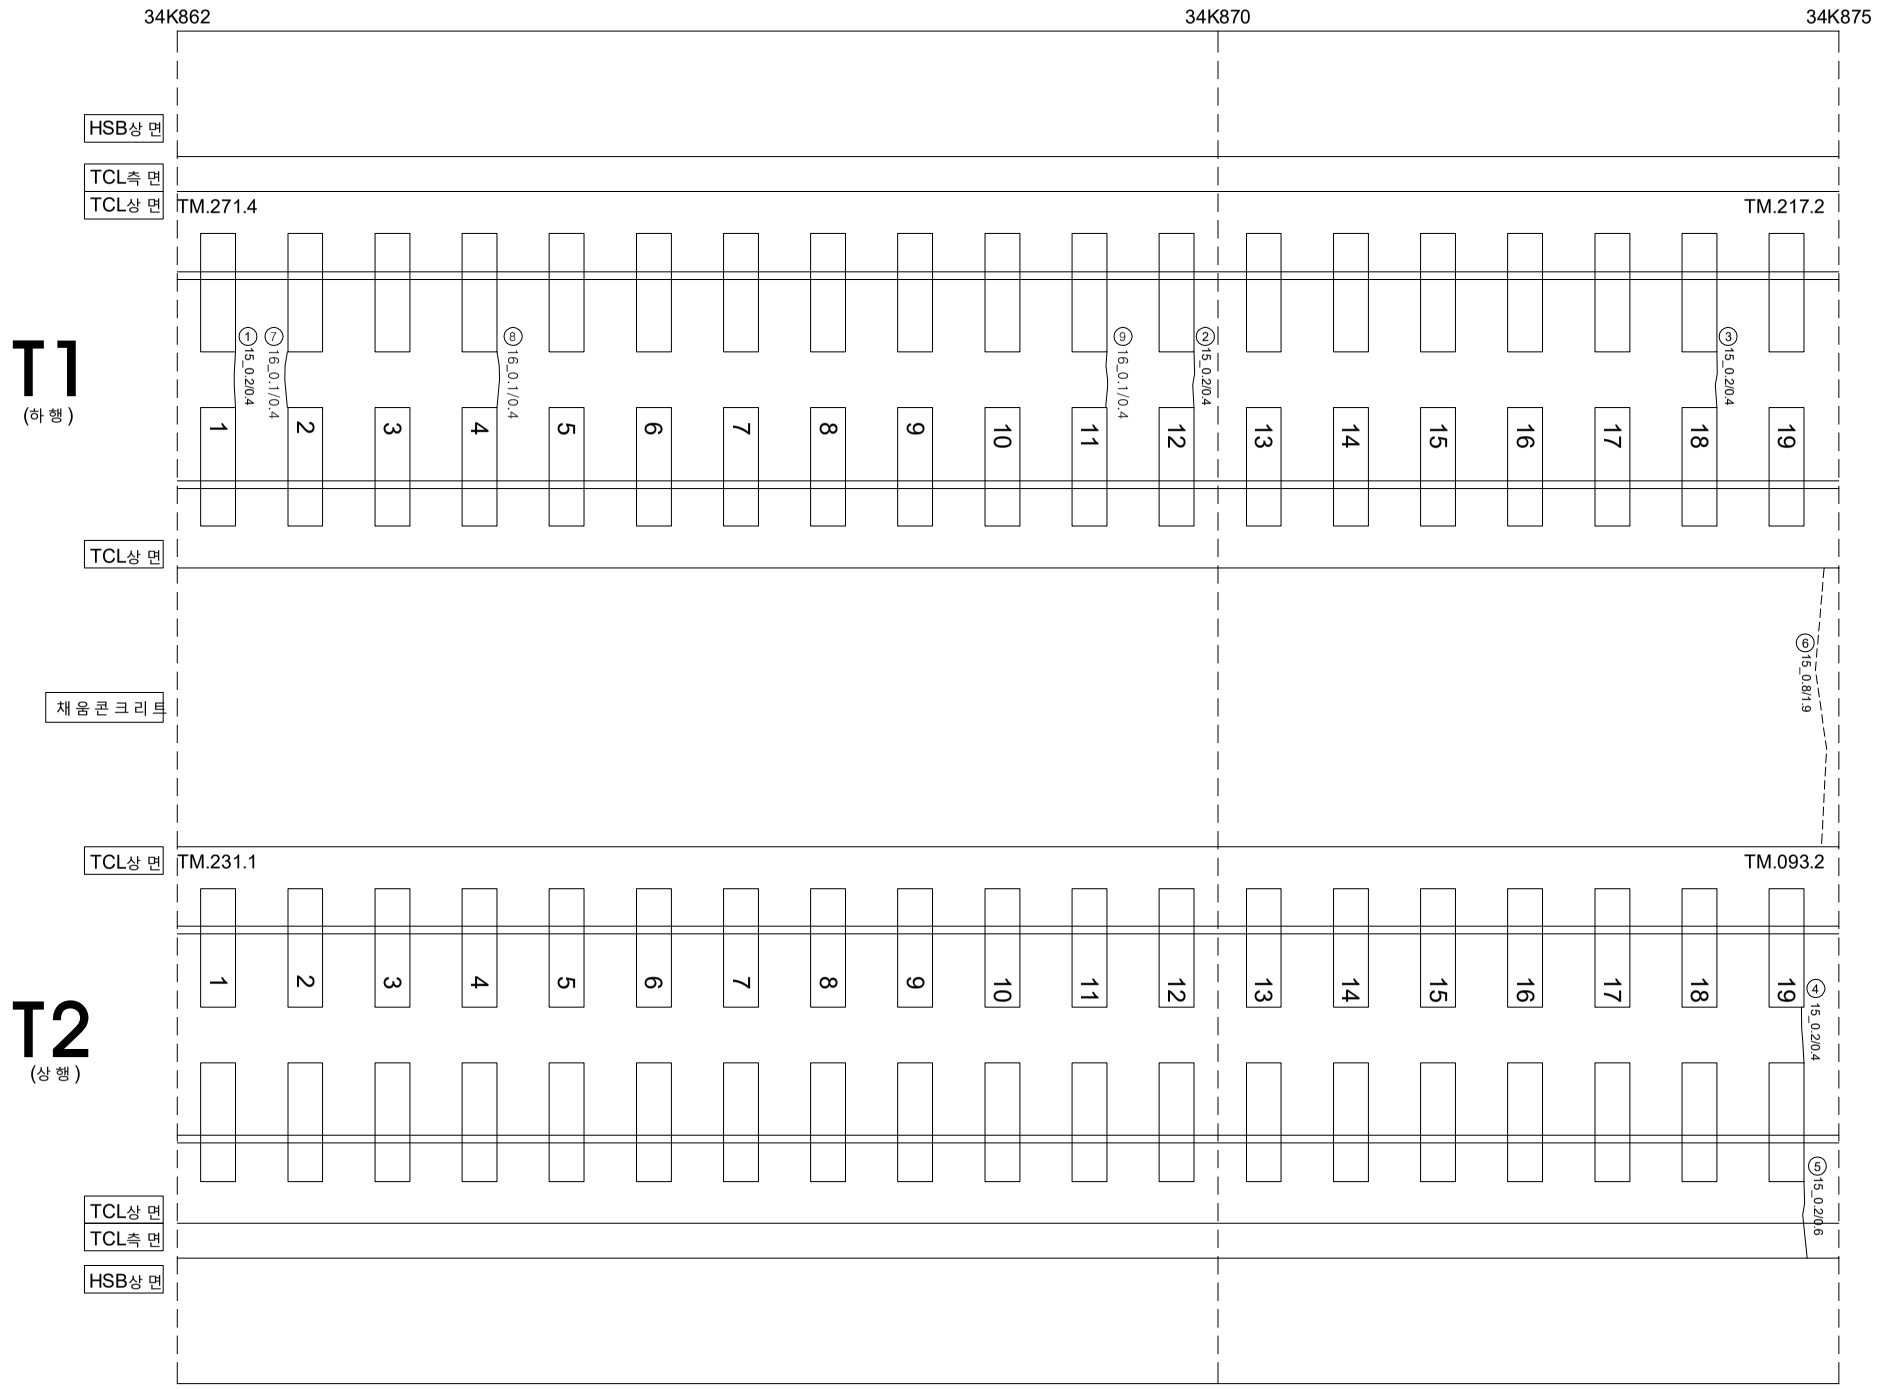
연번	손상	폭		연장		비고	연번	손상	폭		연장		비고
1	균열	0.2	㎜	0.4	m		56						
2	균열	0.2	㎜	0.4	m		57						
3	균열	0.2	㎜	0.4	m		58						
4	균열	0.2	㎜	0.4	m		59						
5	균열	0.2	㎜	0.6	m		60						
6	균열	0.8	㎜	1.9	m		61						
7	균열	0.1	㎜	0.4	m		62						
8	균열	0.1	㎜	0.4	m		63						
9	균열	0.1	㎜	0.4	m		64						
10							65						
11							66						
12							67						
13							68						
14							69						
15							70						
16							71						
17							72						
18							73						
19							74						
20							75						
21							76						
22							77						
23							78						
24							79						
25							80						
26							81						
27							82						
28							83						
29							84						
30							85						
31							86						
32							87						
33							88						
34							89						
35							90						
36							91						
37							92						
38							93						
39							94						
40							95						
41							96						
42							97						
43							98						
44							99						
45							100						
46							101						
47							102
