외관조사망도 번호
U7_계룡터널_557(34k875~34k886)

호남고속선 계룡터널_557(34.875~34.886km, S557)

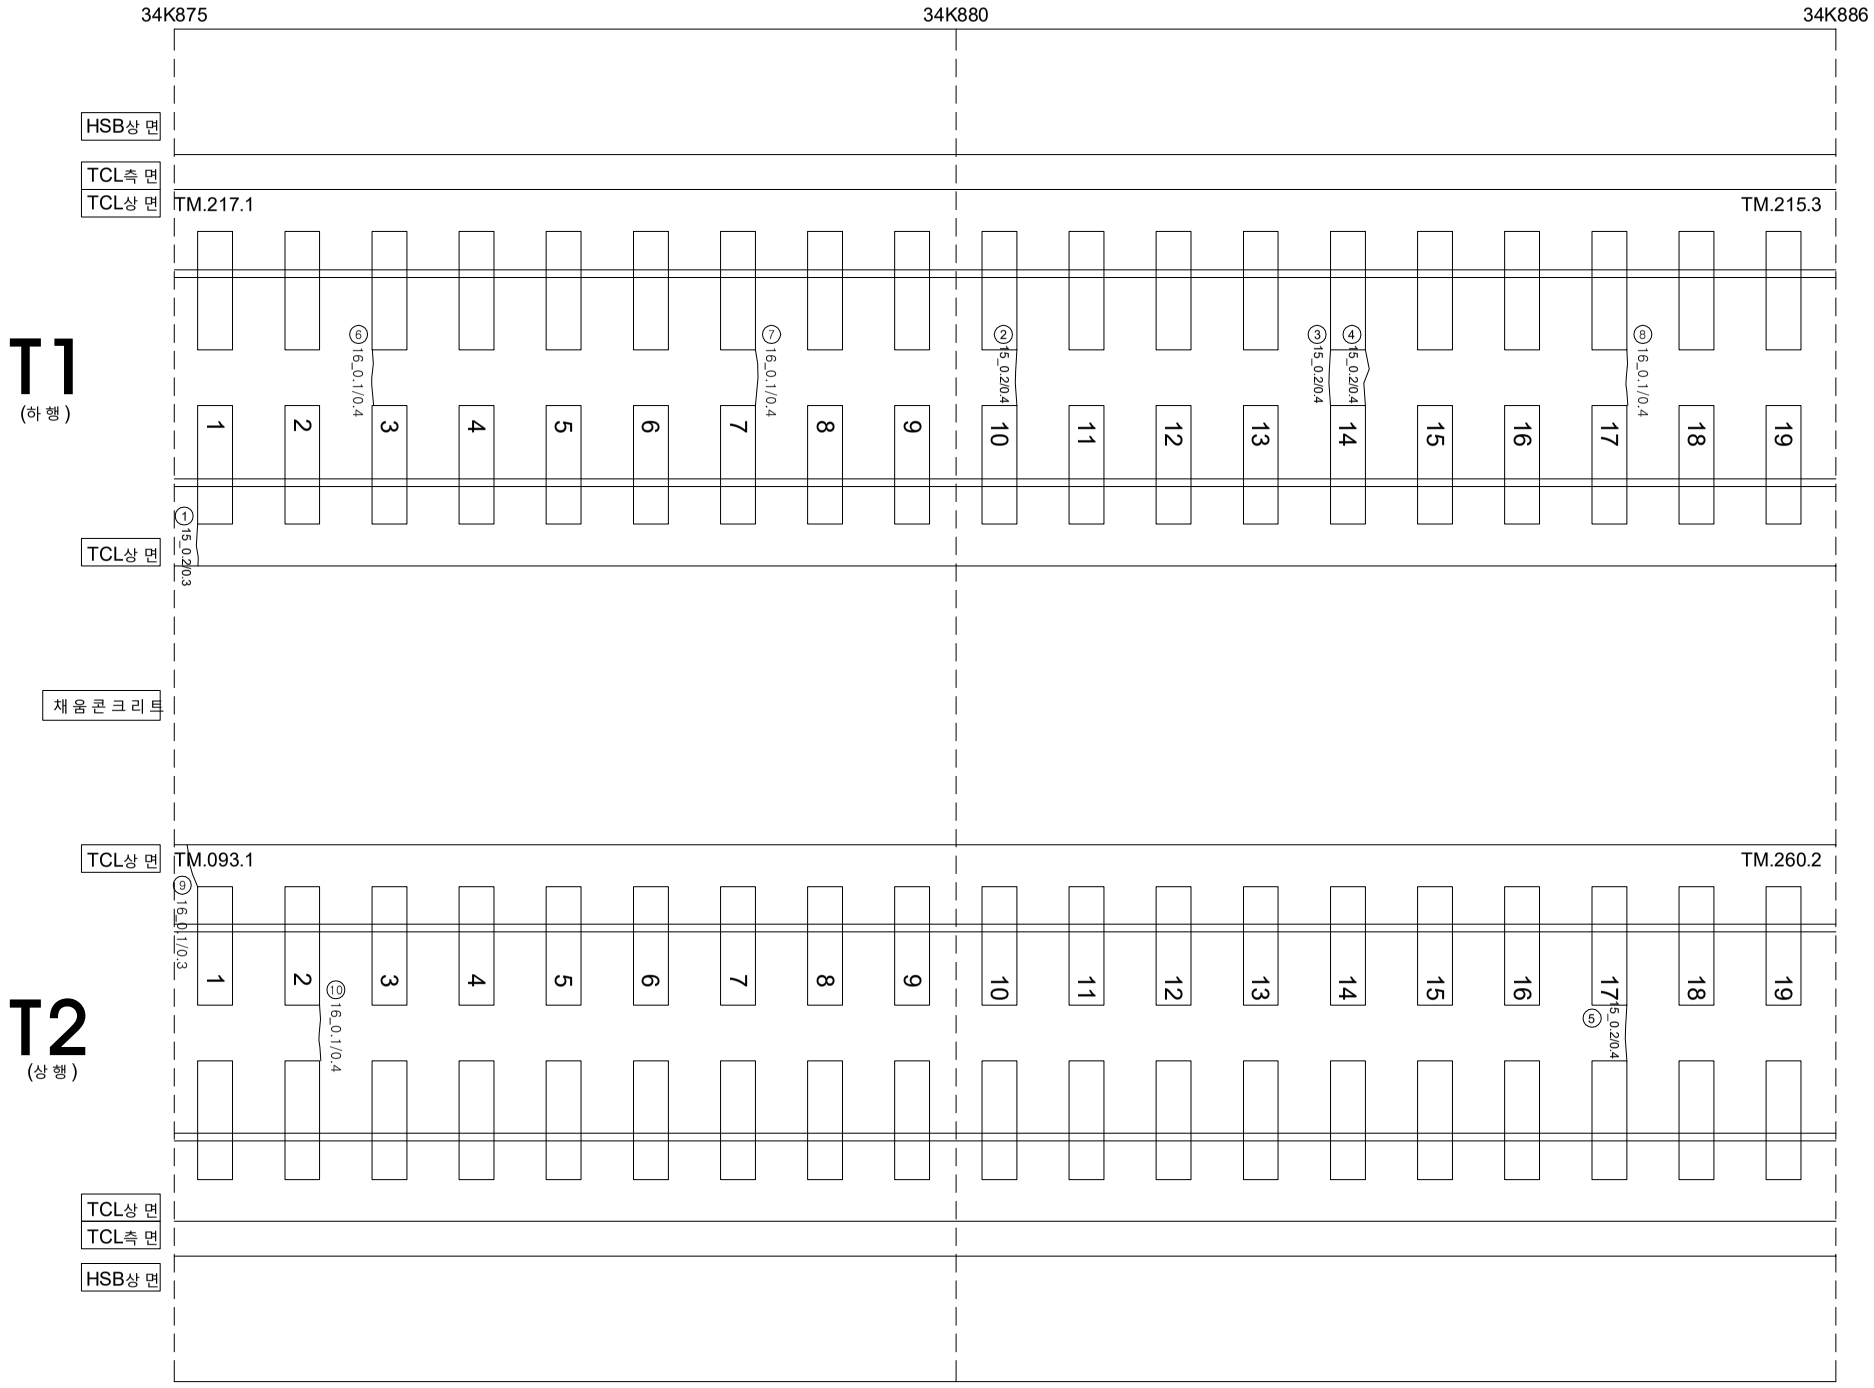
연번	손상	폭		연장		비고	연번	손상	폭		연장		비고
1	균열	0.2	㎜	0.3	m		56						
2	균열	0.2	㎜	0.4	m		57						
3	균열	0.2	㎜	0.4	m		58						
4	균열	0.2	㎜	0.4	m		59						
5	균열	0.2	㎜	0.4	m		60						
6	균열	0.1	㎜	0.4	m		61						
7	균열	0.1	㎜	0.4	m		62						
8	균열	0.1	㎜	0.4	m		63						
9	균열	0.1	㎜	0.3	m		64						
10	균열	0.1	㎜	0.4	m		65						
11							66						
12							67						
13							68						
14							69						
15							70						
16							71						
17							72						
18							73						
19							74						
20							75						
21							76						
22							77						
23							78						
24							79						
25							80						
26							81						
27							82						
28							83						
29							84						
30							85						
31							86						
32							87						
33							88						
34							89						
35							90						
36							91						
37							92						
38							93						
39							94						
40							95						
41							96						
42							97						
43							98						
44							99						
45							100						
46							101

47							102						
48							103						
49							104						
50							105						
51							106						
52							107						
53							108						
54							109						
55							110
