외관조사망도 번호
U7_계룡터널_558(34k886~34k899)

호남고속선 계룡터널_558(34.886~34.899km, S558)

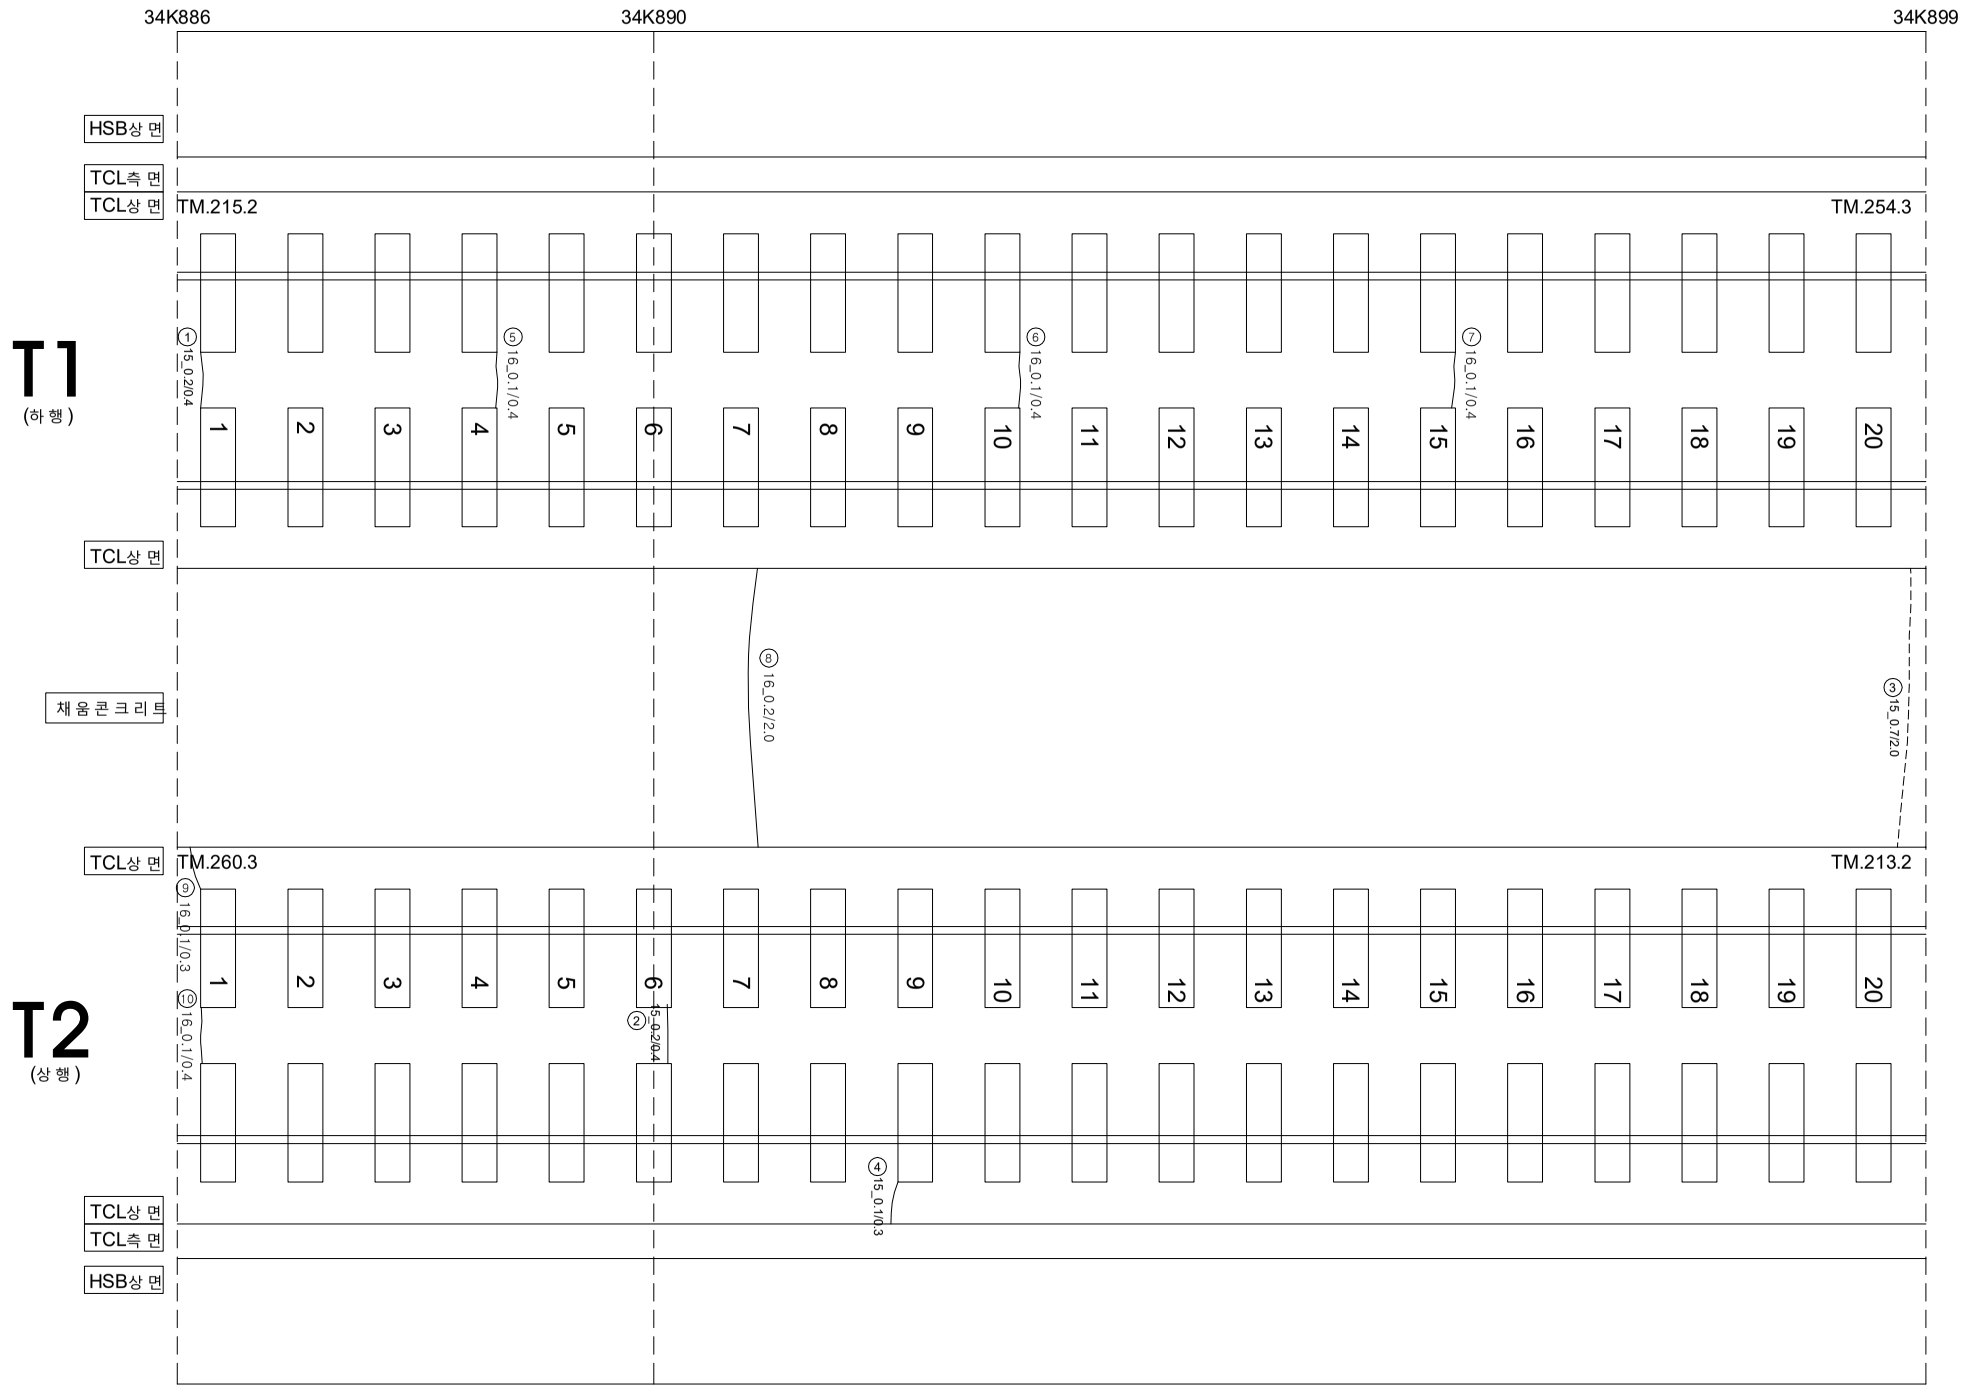
연번	손상	폭		연장		비고	연번	손상	폭		연장		비고
1	균열	0.2	㎜	0.4	m		56						
2	균열	0.2	㎜	0.4	m		57						
3	균열	0.7	㎜	2.0	m		58						
4	균열	0.1	㎜	0.3	m		59						
5	균열	0.1	㎜	0.4	m		60						
6	균열	0.1	㎜	0.4	m		61						
7	균열	0.1	㎜	0.4	m		62						
8	균열	0.2	㎜	2.0	m		63						
9	균열	0.1	㎜	0.3	m		64						
10	균열	0.1	㎜	0.4	m		65						
11							66						
12							67						
13							68						
14							69						
15							70						
16							71						
17							72						
18							73						
19							74						
20							75						
21							76						
22							77						
23							78						
24							79						
25							80						
26							81						
27							82						
28							83						
29							84						
30							85						
31							86						
32							87						
33							88						
34							89						
35							90						
36							91						
37							92						
38							93						
39							94						
40							95						
41							96						
42							97						
43							98						
44							99						
45							100						
46							101

47							102						
48							103						
49							104						
50							105						
51							106						
52							107						
53							108						
54							109						
55							110
