외관조사망도 번호
U7_계룡터널_560(34k913~34k924)

호남고속선 계룡터널_560(34.912~34.924km, S560)

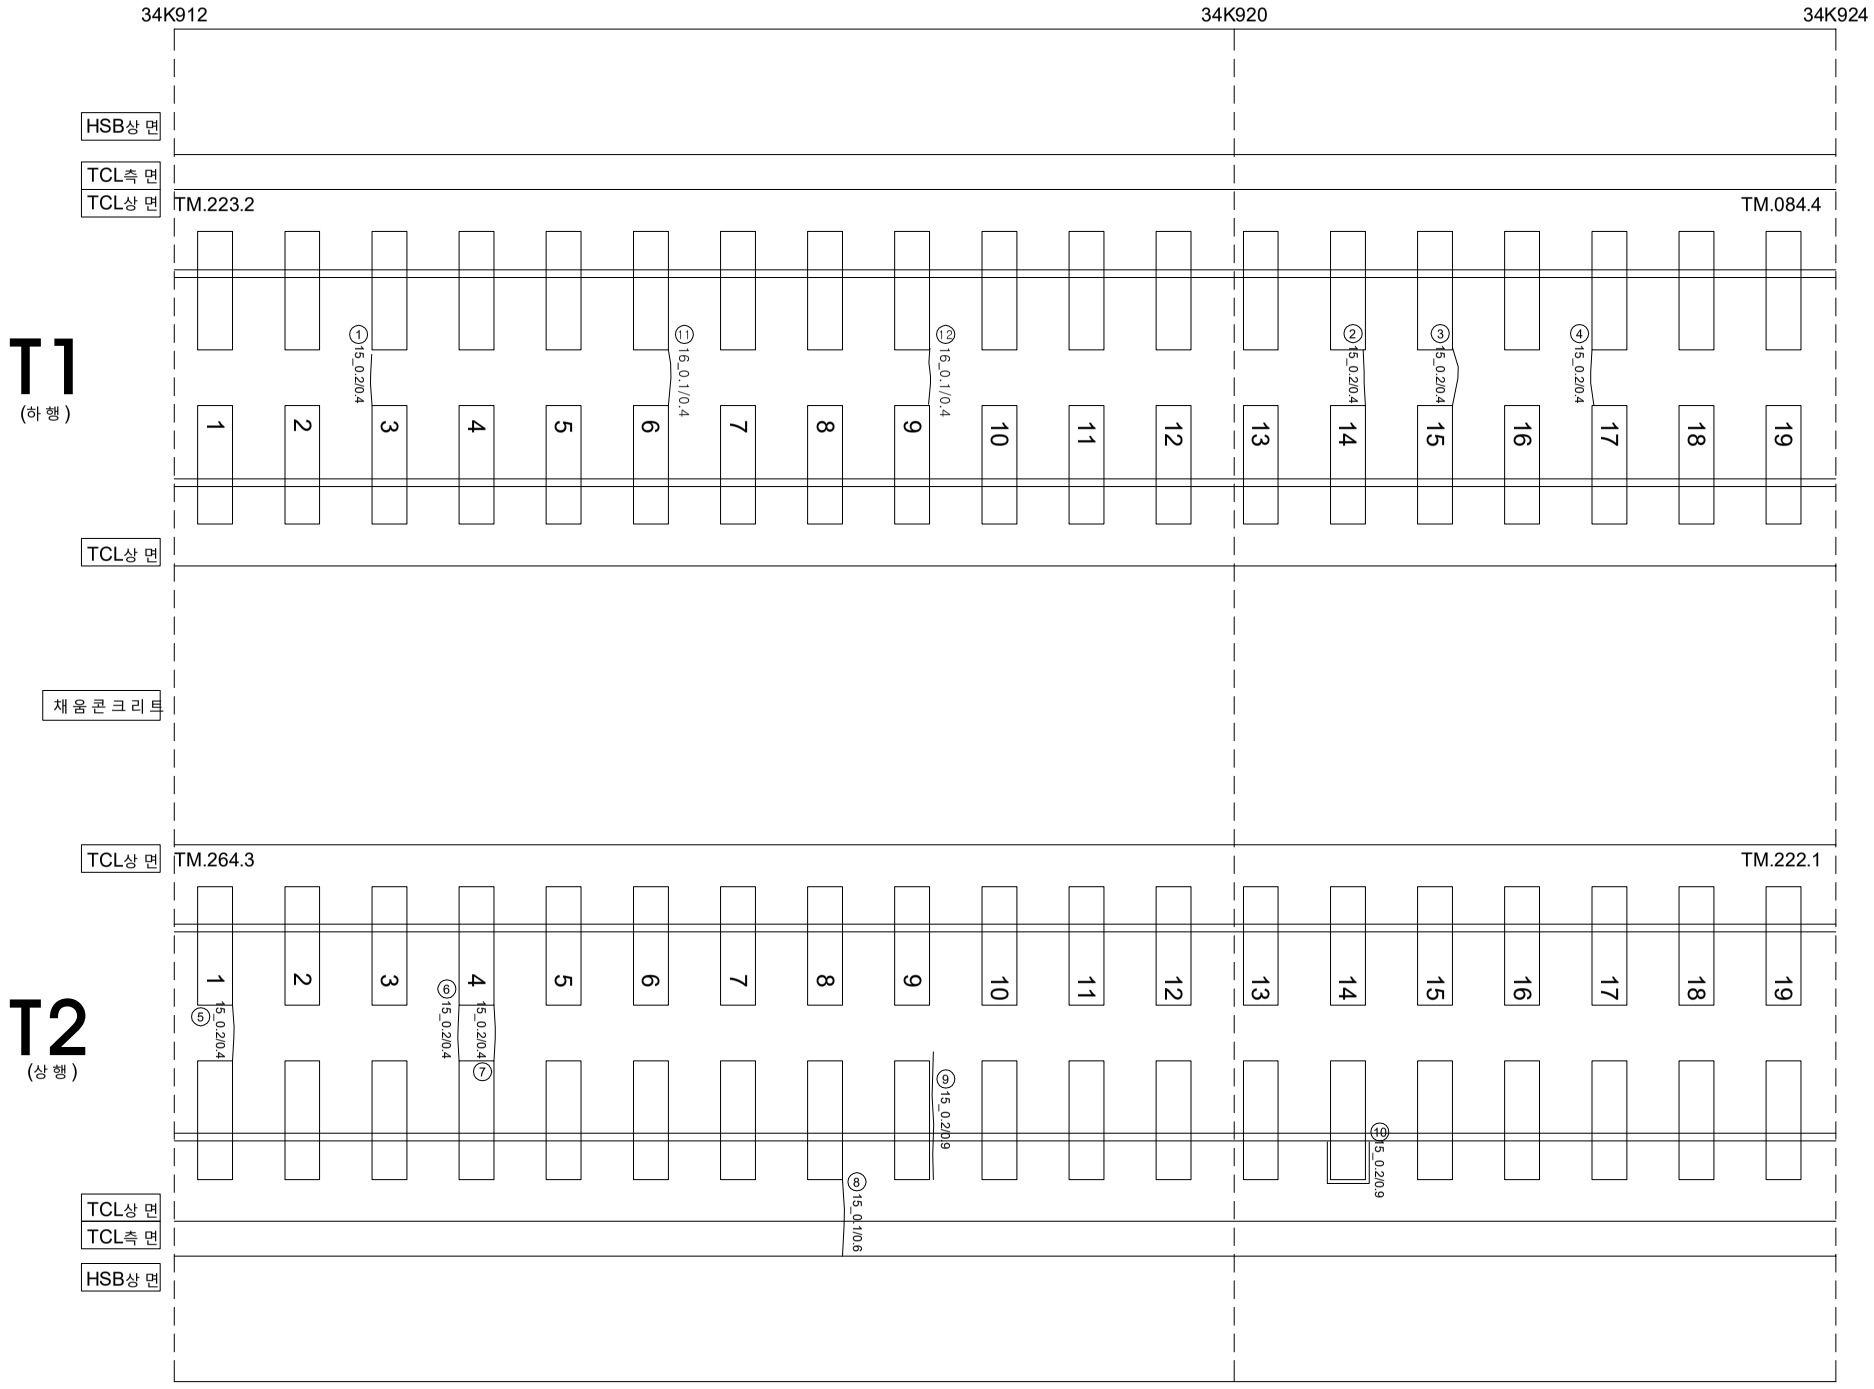
연번	손상	폭		연장		비고	연번	손상	폭		연장		비고
1	균열	0.2	㎜	0.4	m		56						
2	균열	0.2	㎜	0.4	m		57						
3	균열	0.2	㎜	0.4	m		58						
4	균열	0.2	㎜	0.4	m		59						
5	균열	0.2	㎜	0.4	m		60						
6	균열	0.2	㎜	0.4	m		61						
7	균열	0.2	㎜	0.4	m		62						
8	균열	0.1	㎜	0.6	m		63						
9	경계부 균열	0.2	㎜	0.9	m		64						
10	경계부 균열	0.2	㎜	0.9	m		65						
11	균열	0.1	㎜	0.4	m		66						
12	균열	0.1	㎜	0.4	m		67						
13							68						
14							69						
15							70						
16							71						
17							72						
18							73						
19							74						
20							75						
21							76						
22							77						
23							78						
24							79						
25							80						
26							81						
27							82						
28							83						
29							84						
30							85						
31							86						
32							87						
33							88						
34							89						
35							90						
36							91						
37							92						
38							93						
39							94						
40							95						
41							96						
42							97						
43							98						
44							99						
45							100
