외관조사망도 번호
U7_계룡터널_566(34k987~34k999)

호남고속선 계룡터널_566(34.987~34.999km, S566)

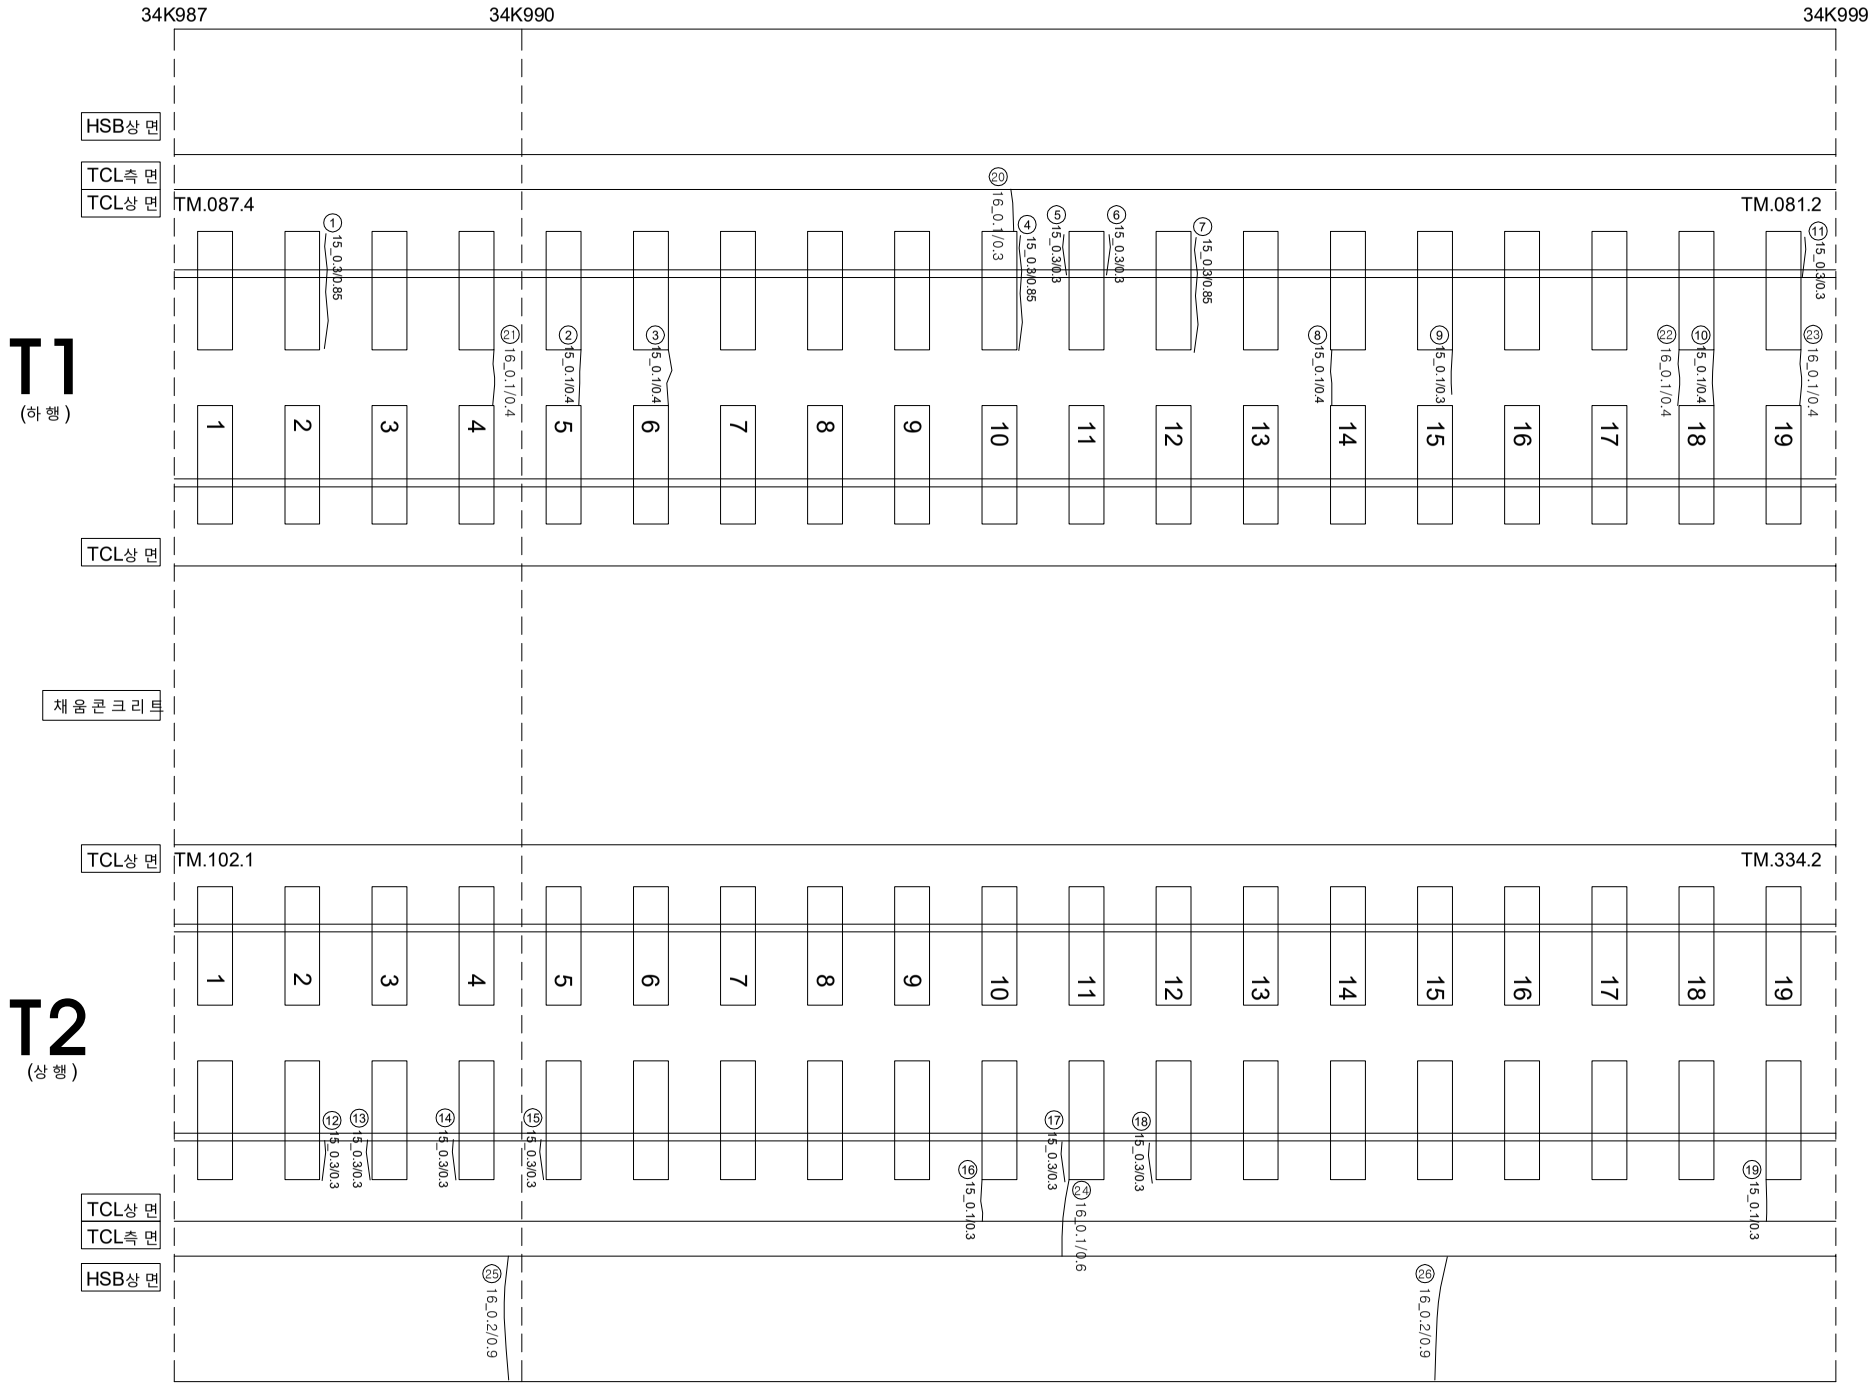
연번	손상	폭		연장		비고	연번	손상	폭		연장		비고
1	경계부 균열	0.3	㎜	0.85	m		56						
2	균열	0.1	㎜	0.4	m		57						
3	균열	0.1	㎜	0.4	m		58						
4	경계부 균열	0.3	㎜	0.85	m		59						
5	경계부 균열	0.3	㎜	0.3	m		60						
6	경계부 균열	0.3	㎜	0.3	m		61						
7	경계부 균열	0.3	㎜	0.85	m		62						
8	균열	0.1	㎜	0.4	m		63						
9	균열	0.1	㎜	0.3	m		64						
10	균열	0.1	㎜	0.4	m		65						
11	경계부 균열	0.3	㎜	0.3	m		66						
12	경계부 균열	0.3	㎜	0.3	m		67						
13	경계부 균열	0.3	㎜	0.3	m		68						
14	경계부 균열	0.3	㎜	0.3	m		69						
15	경계부 균열	0.3	㎜	0.3	m		70						
16	균열	0.1	㎜	0.3	m		71						
17	경계부 균열	0.3	㎜	0.3	m		72						
18	경계부 균열	0.3	㎜	0.3	m		73						
19	균열	0.1	㎜	0.3	m		74						
20	균열	0.1	㎜	0.3	m		75						
21	균열	0.1	㎜	0.4	m		76						
22	균열	0.1	㎜	0.4	m		77						
23	균열	0.1	㎜	0.4	m		78						
24	균열	0.1	㎜	0.6	m		79						
25	균열	0.2	㎜	0.9	m		80						
26	균열	0.2	㎜	0.9	m		81						
27							82						
28							83						
29							84						
30							85						
31							86						
32							87						
33							88						
34							89

35							90						
36							91						
37							92						
38							93						
39							94						
40							95						
41							96						
42							97						
43							98						
44							99						
45							100						
46							101						
47							102						
48							103						
49							104						
50							105						
51							106						
52							107						
53							108						
54							109						
55							110
