외관조사망도 번호
U7_계룡터널_567(34k999~35k012)

호남고속선 계룡터널_567(34.999~35.012km, S567)

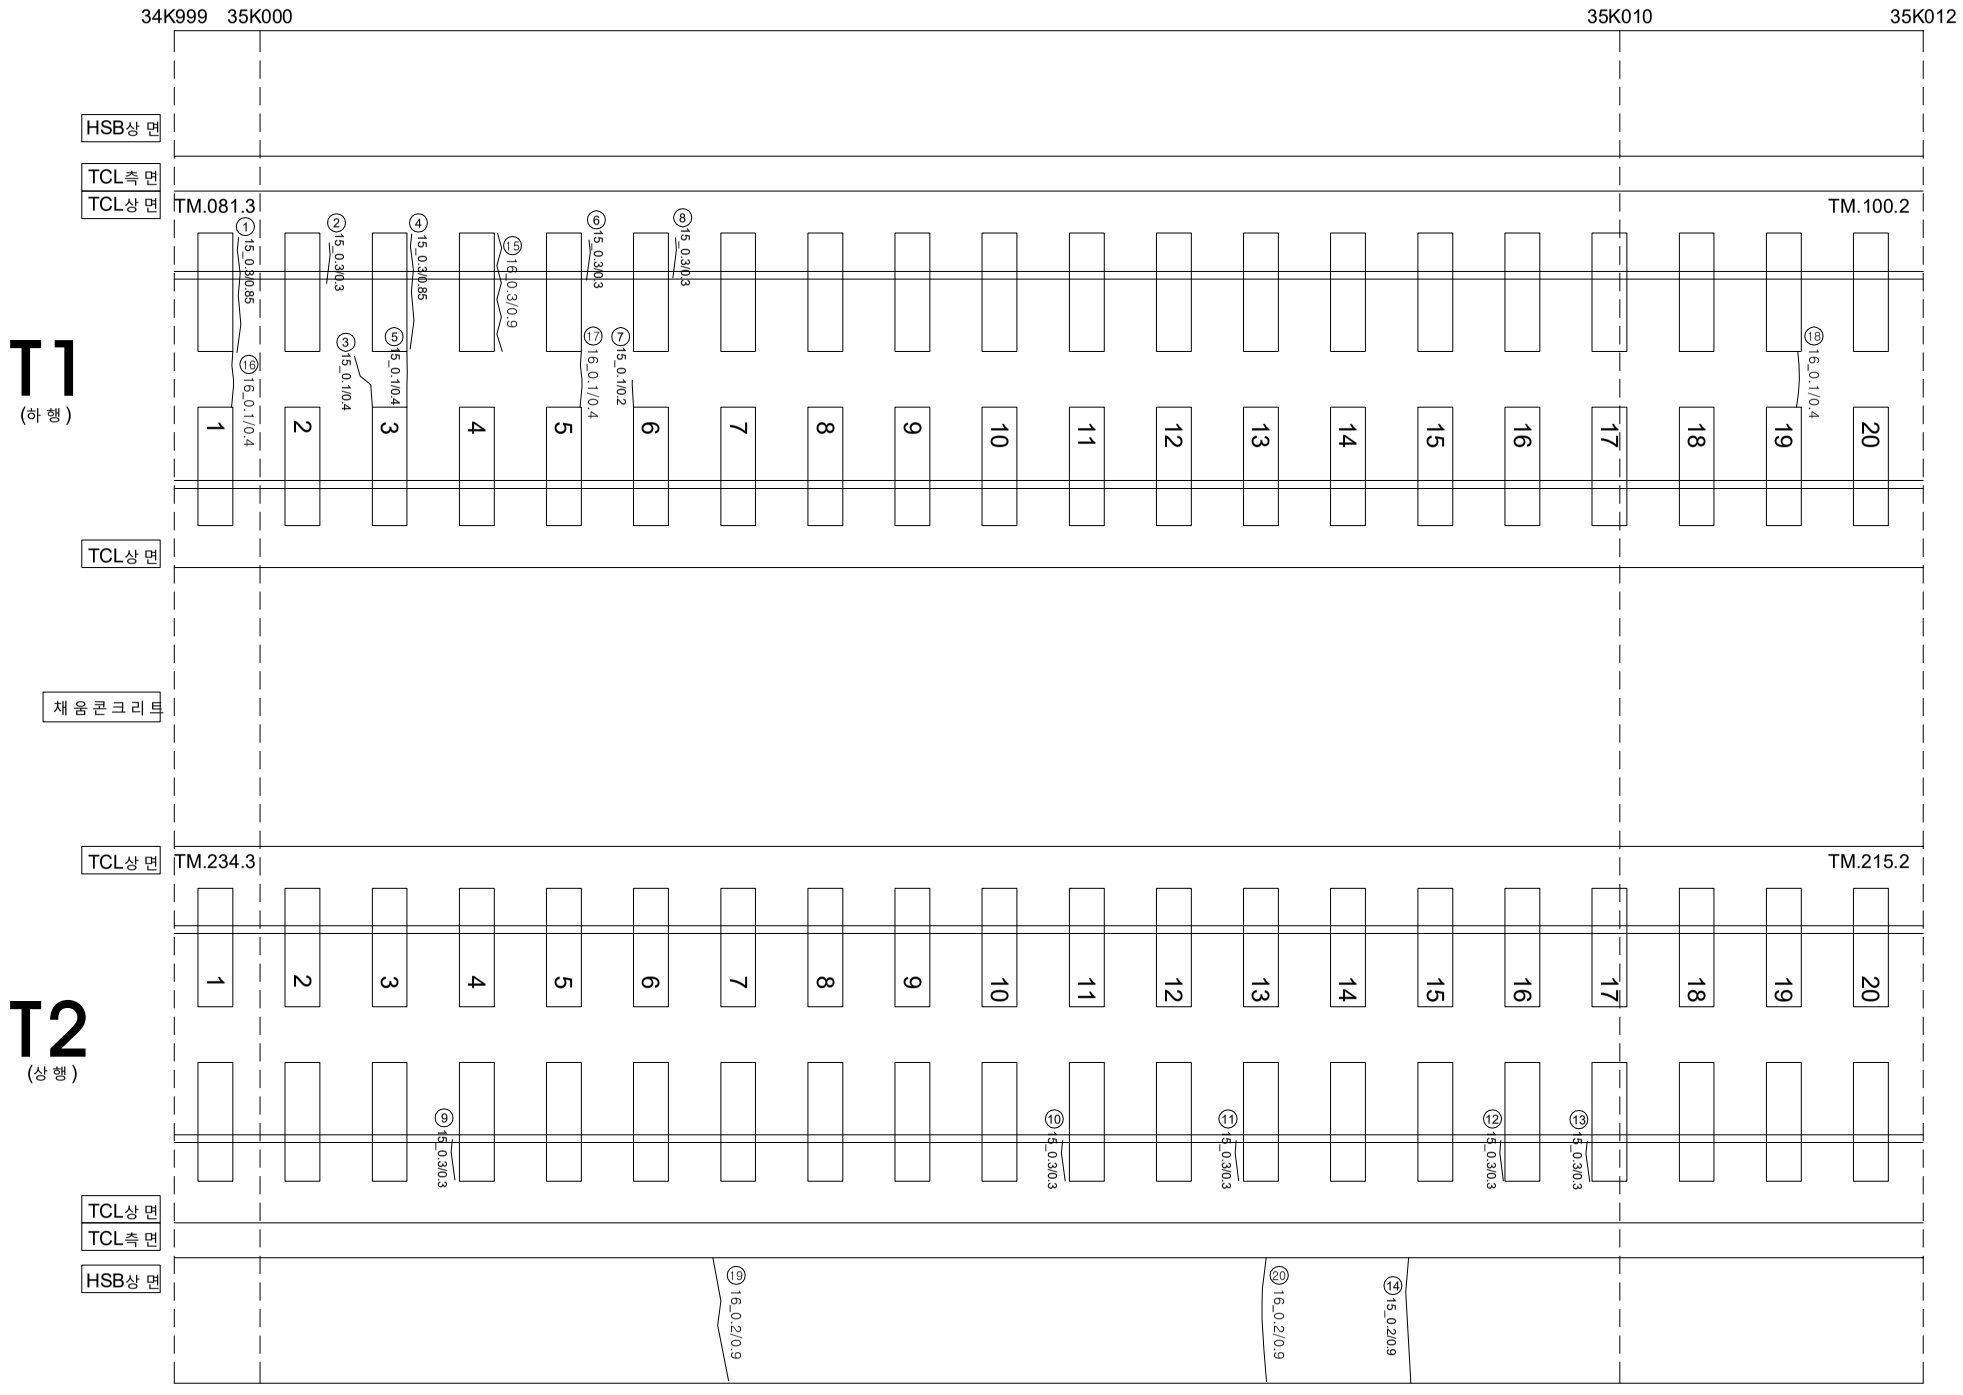
연번	손상	폭		연장		비고	연번	손상	폭		연장		비고
1	경계부 균열	0.3	㎜	0.85	m		56						
2	경계부 균열	0.3	㎜	0.3	m		57						
3	균열	0.1	㎜	0.4	m		58						
4	경계부 균열	0.3	㎜	0.85	m		59						
5	균열	0.1	㎜	0.4	m		60						
6	경계부 균열	0.3	㎜	0.3	m		61						
7	균열	0.1	㎜	0.2	m		62						
8	경계부 균열	0.3	㎜	0.3	m		63						
9	경계부 균열	0.3	㎜	0.3	m		64						
10	경계부 균열	0.3	㎜	0.3	m		65						
11	균열	0.3	㎜	0.3	m		66						
12	경계부 균열	0.3	㎜	0.3	m		67						
13	경계부 균열	0.3	㎜	0.3	m		68						
14	경계부 균열	0.2	㎜	0.9	m		69						
15	균열	0.3	㎜	0.9	m		70						
16	균열	0.1	㎜	0.4	m		71						
17	균열	0.1	㎜	0.4	m		72						
18	균열	0.1	㎜	0.4	m		73						
19	균열	0.2	㎜	0.9	m		74						
20	균열	0.2	㎜	0.9	m		75						
21							76						
22							77						
23							78						
24							79						
25							80						
26							81						
27							82						
28							83						
29							84						
30							85						
31							86						
32							87						
33							88						
34							89						
35							90						
36							91						
37							92						
38							93

39							94						
40							95						
41							96						
42							97						
43							98						
44							99						
45							100						
46							101						
47							102						
48							103						
49							104						
50							105						
51							106						
52							107						
53							108						
54							109						
55							110
