외관조사망도 번호
U7_계룡터널_371(32k737~32k747)

호남고속선 계룡터널_371(32.737~32.747km, S371)

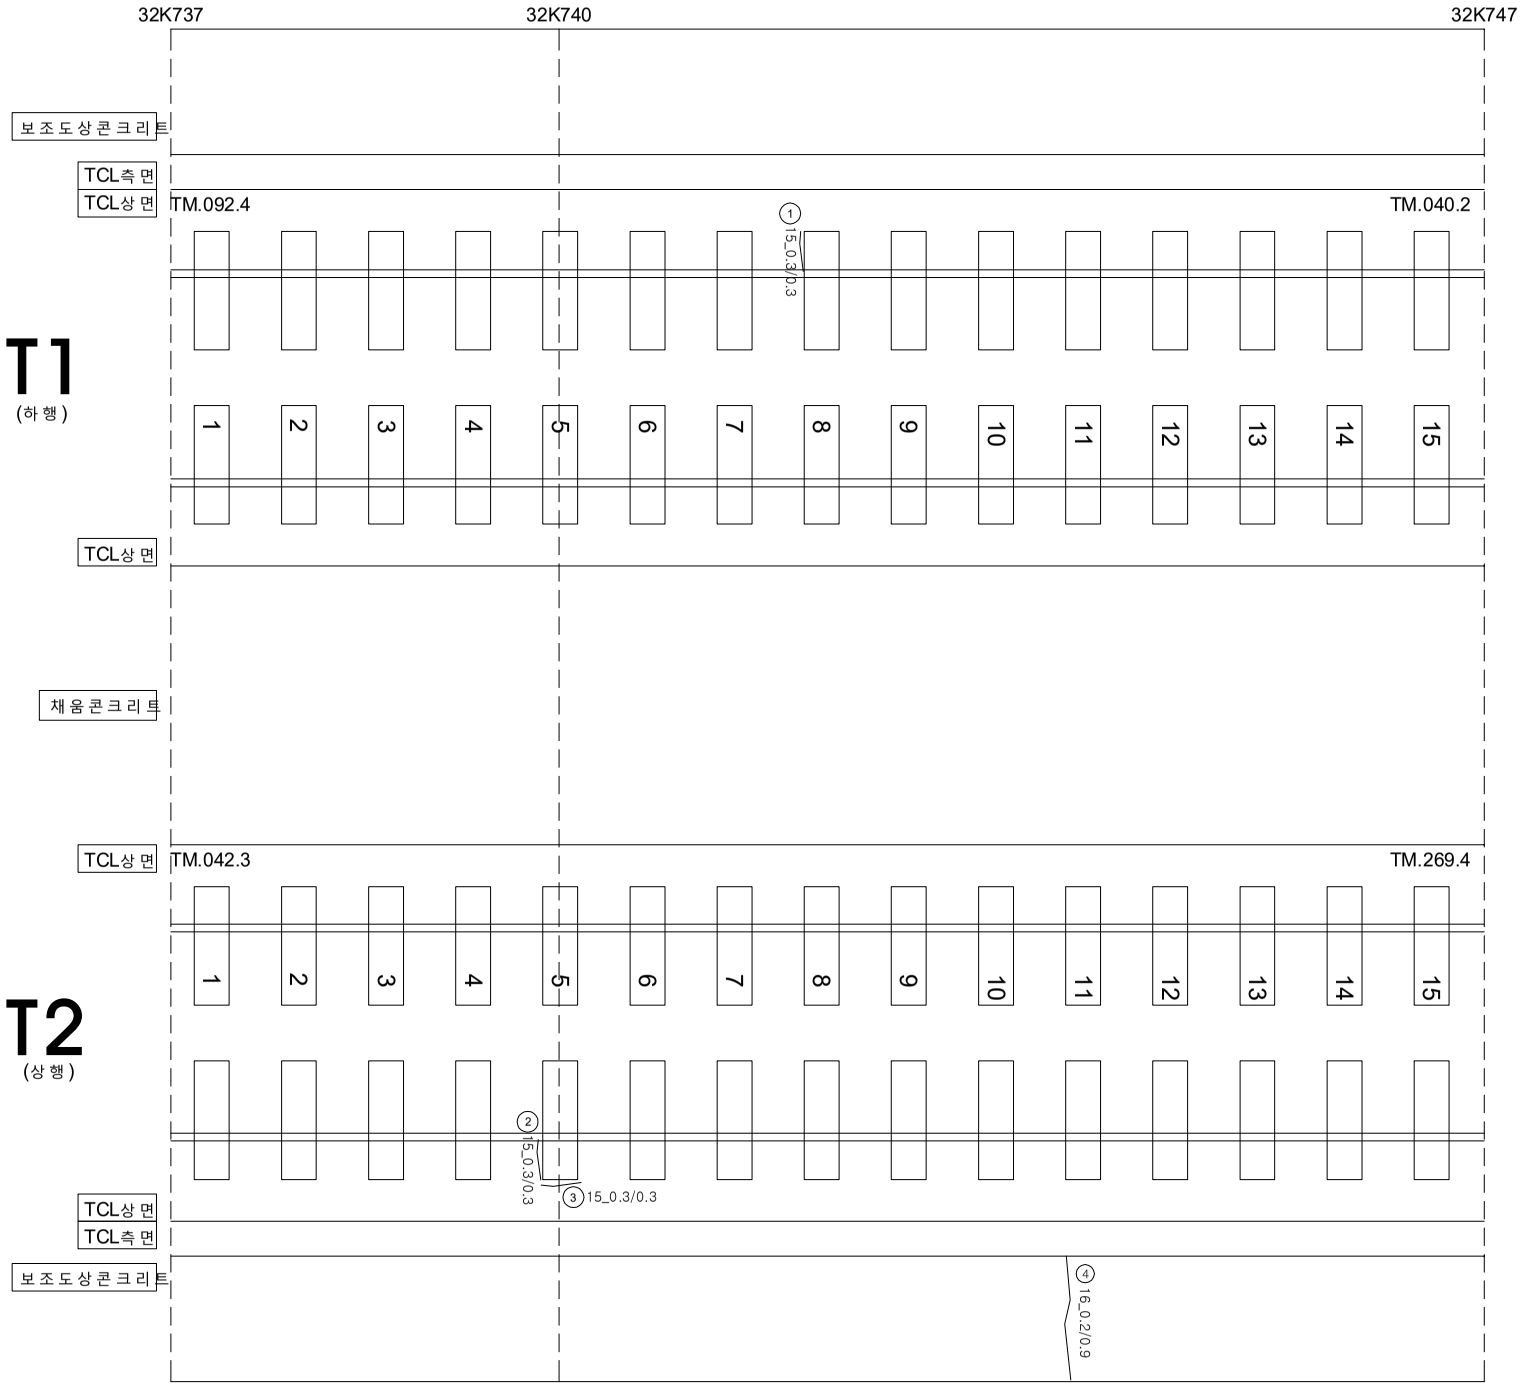
연번	손상	폭		연장		비고	연번	손상	폭		연장		비고
1	경계부균열	0.3	㎜	0.3	m		56						
2	경계부균열	0.3	㎜	0.3	m		57						
3	경계부균열	0.3	㎜	0.3	m		58						
4	균열	0.2	㎜	0.9	m		59						
5							60						
6							61						
7							62						
8							63						
9							64						
10							65						
11							66						
12							67						
13							68						
14							69						
15							70						
16							71						
17							72						
18							73						
19							74						
20							75						
21							76						
22							77						
23							78						
24							79						
25							80						
26							81						
27							82						
28							83						
29							84						
30							85						
31							86						
32							87						
33							88						
34							89						
35							90						
36							91						
37							92						
38							93						
39							94						
40							95						
41							96						
42							97						
43							98						
44							99						
45							100						
46							101						
47							102						
48							103						
49							104
