외관조사망도 번호
U7_계룡터널_570(35k037~35k049)

호남고속선 계룡터널_570(35.037~35.049km, S570)

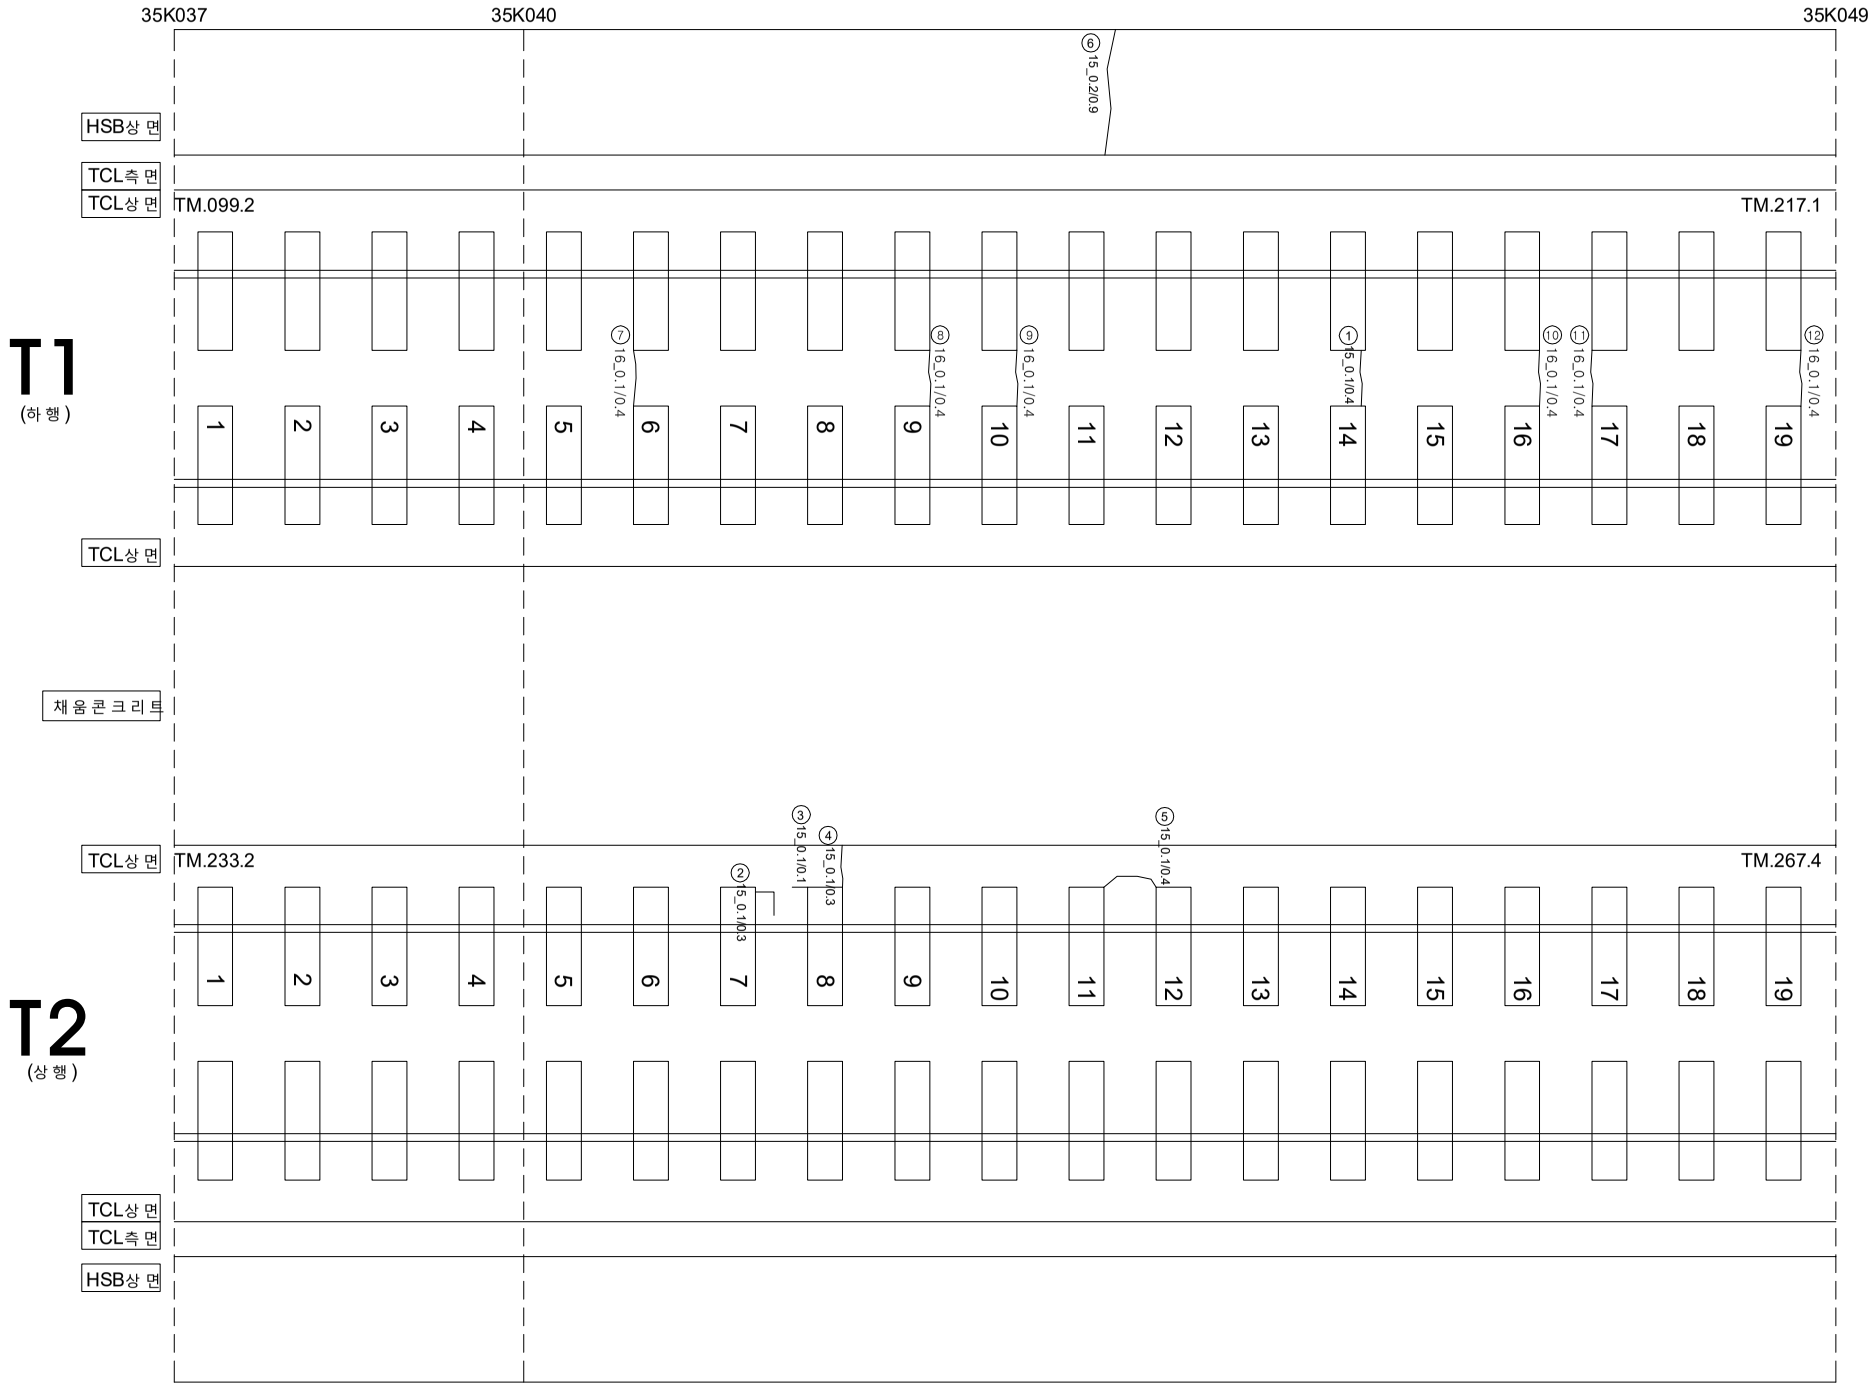
연번	손상	폭		연장		비고	연번	손상	폭		연장		비고
1	균열	0.1	㎜	0.4	m		56						
2	경계부 균열	0.1	㎜	0.3	m		57						
3	경계부 균열	0.1	㎜	0.1	m		58						
4	경계부 균열	0.1	㎜	0.3	m		59						
5	경계부 균열	0.1	㎜	0.4	m		60						
6	균열	0.2	㎜	0.9	m		61						
7	균열	0.1	㎜	0.4	m		62						
8	균열	0.1	㎜	0.4	m		63						
9	균열	0.1	㎜	0.4	m		64						
10	균열	0.1	㎜	0.4	m		65						
11	균열	0.1	㎜	0.4	m		66						
12	균열	0.1	㎜	0.4	m		67						
13							68						
14							69						
15							70						
16							71						
17							72						
18							73						
19							74						
20							75						
21							76						
22							77						
23							78						
24							79						
25							80						
26							81						
27							82						
28							83						
29							84						
30							85						
31							86						
32							87						
33							88						
34							89						
35							90						
36							91						
37							92						
38							93						
39							94						
40							95						
41							96						
42							97						
43							98						
44							99

45							100						
46							101						
47							102						
48							103						
49							104						
50							105						
51							106						
52							107						
53							108						
54							109						
55							110
