외관조사망도 번호
U7_계룡터널_574(35k087~35k099)

호남고속선 계룡터널_574(35.087~35.099km, S574)

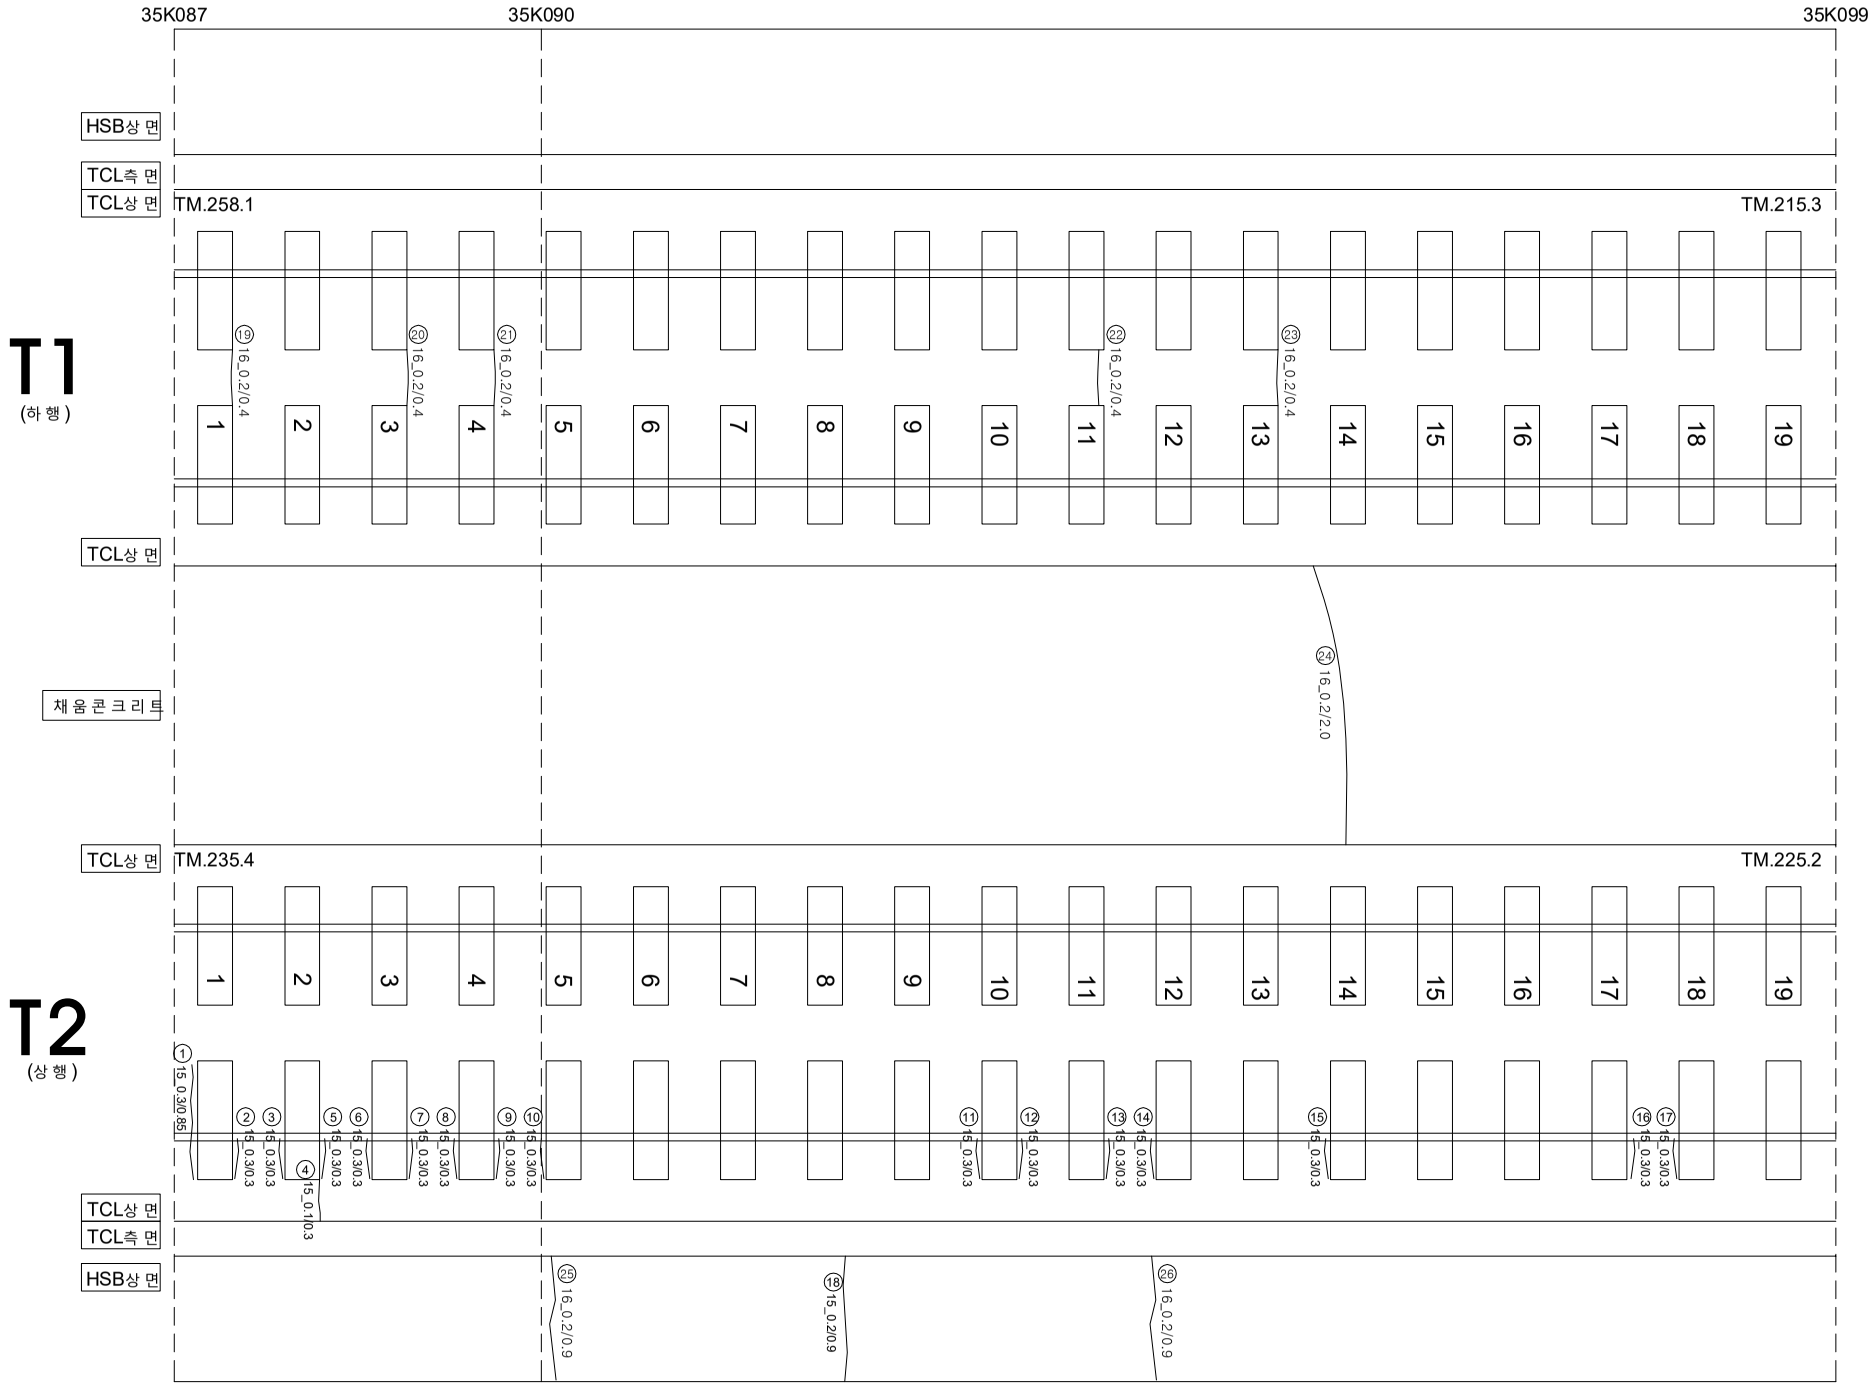
연번	손상	폭		연장		비고	연번	손상	폭		연장		비고
1	경계부 균열	0.3	㎜	0.85	m		56						
2	경계부 균열	0.3	㎜	0.3	m		57						
3	경계부 균열	0.3	㎜	0.3	m		58						
4	균열	0.1	㎜	0.3	m		59						
5	경계부 균열	0.3	㎜	0.3	m		60						
6	경계부 균열	0.3	㎜	0.3	m		61						
7	경계부 균열	0.3	㎜	0.3	m		62						
8	경계부 균열	0.3	㎜	0.3	m		63						
9	경계부 균열	0.3	㎜	0.3	m		64						
10	경계부 균열	0.3	㎜	0.3	m		65						
11	경계부 균열	0.3	㎜	0.3	m		66						
12	경계부 균열	0.3	㎜	0.3	m		67						
13	경계부 균열	0.3	㎜	0.3	m		68						
14	경계부 균열	0.3	㎜	0.3	m		69						
15	경계부 균열	0.3	㎜	0.3	m		70						
16	경계부 균열	0.3	㎜	0.3	m		71						
17	경계부 균열	0.3	㎜	0.3	m		72						
18	균열	0.2	㎜	0.9	m		73						
19	균열	0.2	㎜	0.4	m		74						
20	균열	0.2	㎜	0.4	m		75						
21	균열	0.2	㎜	0.4	m		76						
22	균열	0.2	㎜	0.4	m		77						
23	균열	0.2	㎜	0.4	m		78						
24	균열	0.2	㎜	2.0	m		79						
25	균열	0.2	㎜	0.9	m		80						
26	균열	0.2	㎜	0.9	m		81						
27							82						
28							83						
29							84						
30							85						
31							86						
32							87						
33							88

34							89						
35							90						
36							91						
37							92						
38							93						
39							94						
40							95						
41							96						
42							97						
43							98						
44							99						
45							100						
46							101						
47							102						
48							103						
49							104						
50							105						
51							106						
52							107						
53							108						
54							109						
55							110
