외관조사망도 번호
U7_계룡터널_576(35k112~35k124)

호남고속선 계룡터널_576(35.112~35.124km, S576)

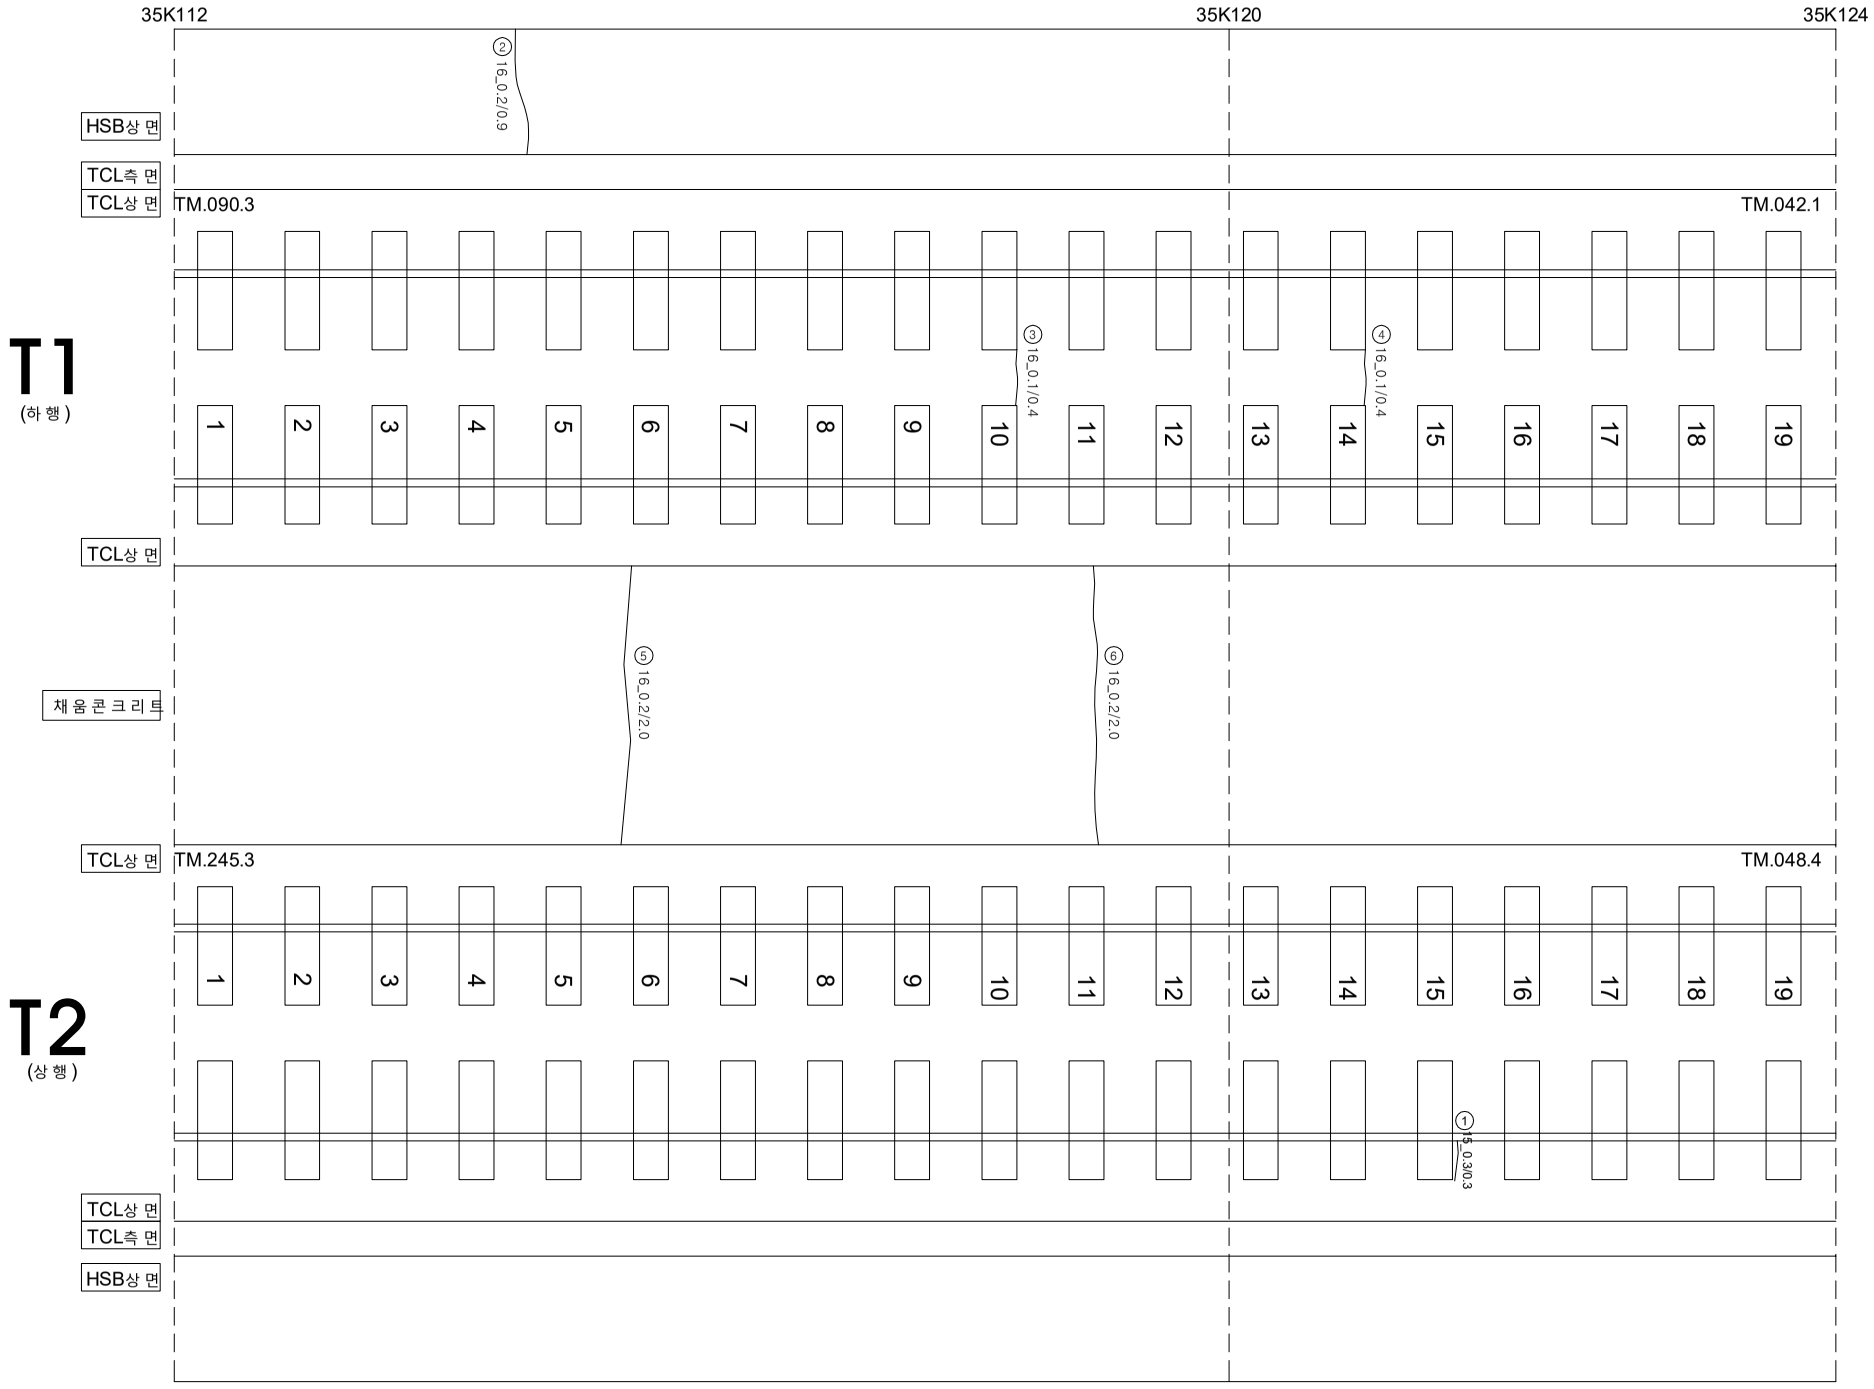
연번	손상	폭		연장		비고	연번	손상	폭		연장		비고
1	경계부균열	0.3	㎜	0.3	m		56						
2	균열	0.2	㎜	0.9	m		57						
3	균열	0.1	㎜	0.4	m		58						
4	균열	0.1	㎜	0.4	m		59						
5	균열	0.2	㎜	2.0	m		60						
6	균열	0.2	㎜	2.0	m		61						
7							62						
8							63						
9							64						
10							65						
11							66						
12							67						
13							68						
14							69						
15							70						
16							71						
17							72						
18							73						
19							74						
20							75						
21							76						
22							77						
23							78						
24							79						
25							80						
26							81						
27							82						
28							83						
29							84						
30							85						
31							86						
32							87						
33							88						
34							89						
35							90						
36							91						
37							92						
38							93						
39							94						
40							95						
41							96						
42							97						
43							98						
44							99						
45							100						
46							101						
47							102						
48							103
