외관조사망도 번호
U7_계룡터널_577(35k125~35k137)

호남고속선 계룡터널_577(35.124~35.137km, S577)

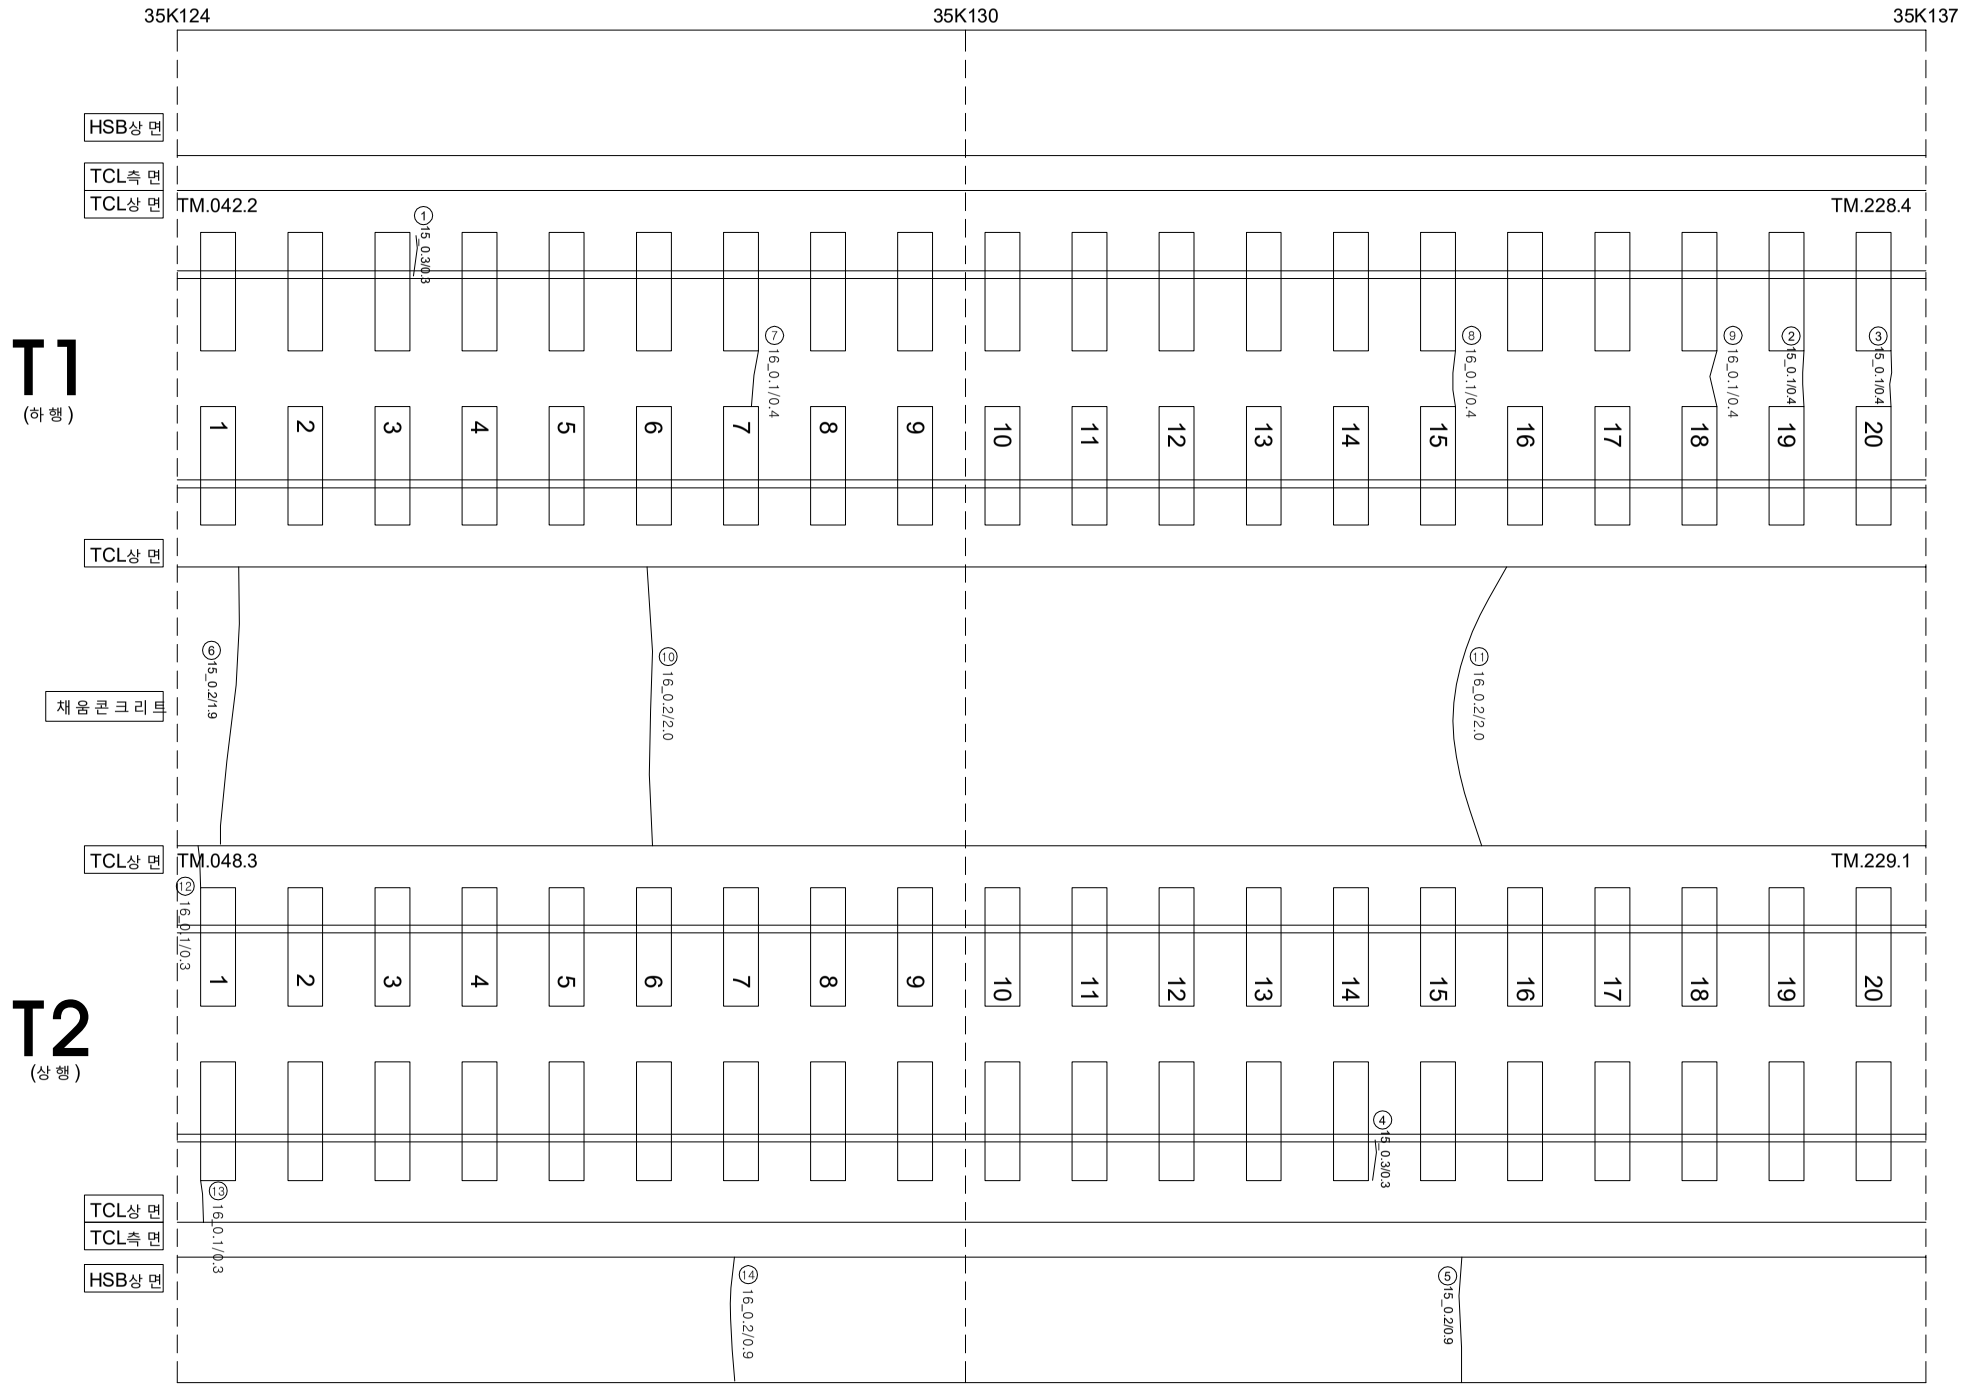
연번	손상	폭		연장		비고	연번	손상	폭		연장		비고
1	경계부균열	0.3	㎜	0.3	m		56						
2	균열	0.1	㎜	0.4	m		57						
3	균열	0.1	㎜	0.4	m		58						
4	경계부균열	0.3	㎜	0.3	m		59						
5	균열	0.2	㎜	0.9	m		60						
6	균열	0.2	㎜	1.9	m		61						
7	균열	0.1	㎜	0.4	m		62						
8	균열	0.1	㎜	0.4	m		63						
9	균열	0.1	㎜	0.4	m		64						
10	균열	0.2	㎜	2.0	m		65						
11	균열	0.2	㎜	2.0	m		66						
12	균열	0.1	㎜	0.3	m		67						
13	균열	0.1	㎜	0.3	m		68						
14	균열	0.2	㎜	0.9	m		69						
15							70						
16							71						
17							72						
18							73						
19							74						
20							75						
21							76						
22							77						
23							78						
24							79						
25							80						
26							81						
27							82						
28							83						
29							84						
30							85						
31							86						
32							87						
33							88						
34							89						
35							90						
36							91						
37							92						
38							93						
39							94						
40							95						
41							96						
42							97						
43							98						
44							99

45							100						
46							101						
47							102						
48							103						
49							104						
50							105						
51							106						
52							107						
53							108						
54							109						
55							110
