외관조사망도 번호
U7_계룡터널_578(35k137~35k149)

호남고속선 계룡터널_578(35.137~35.149km, S578)

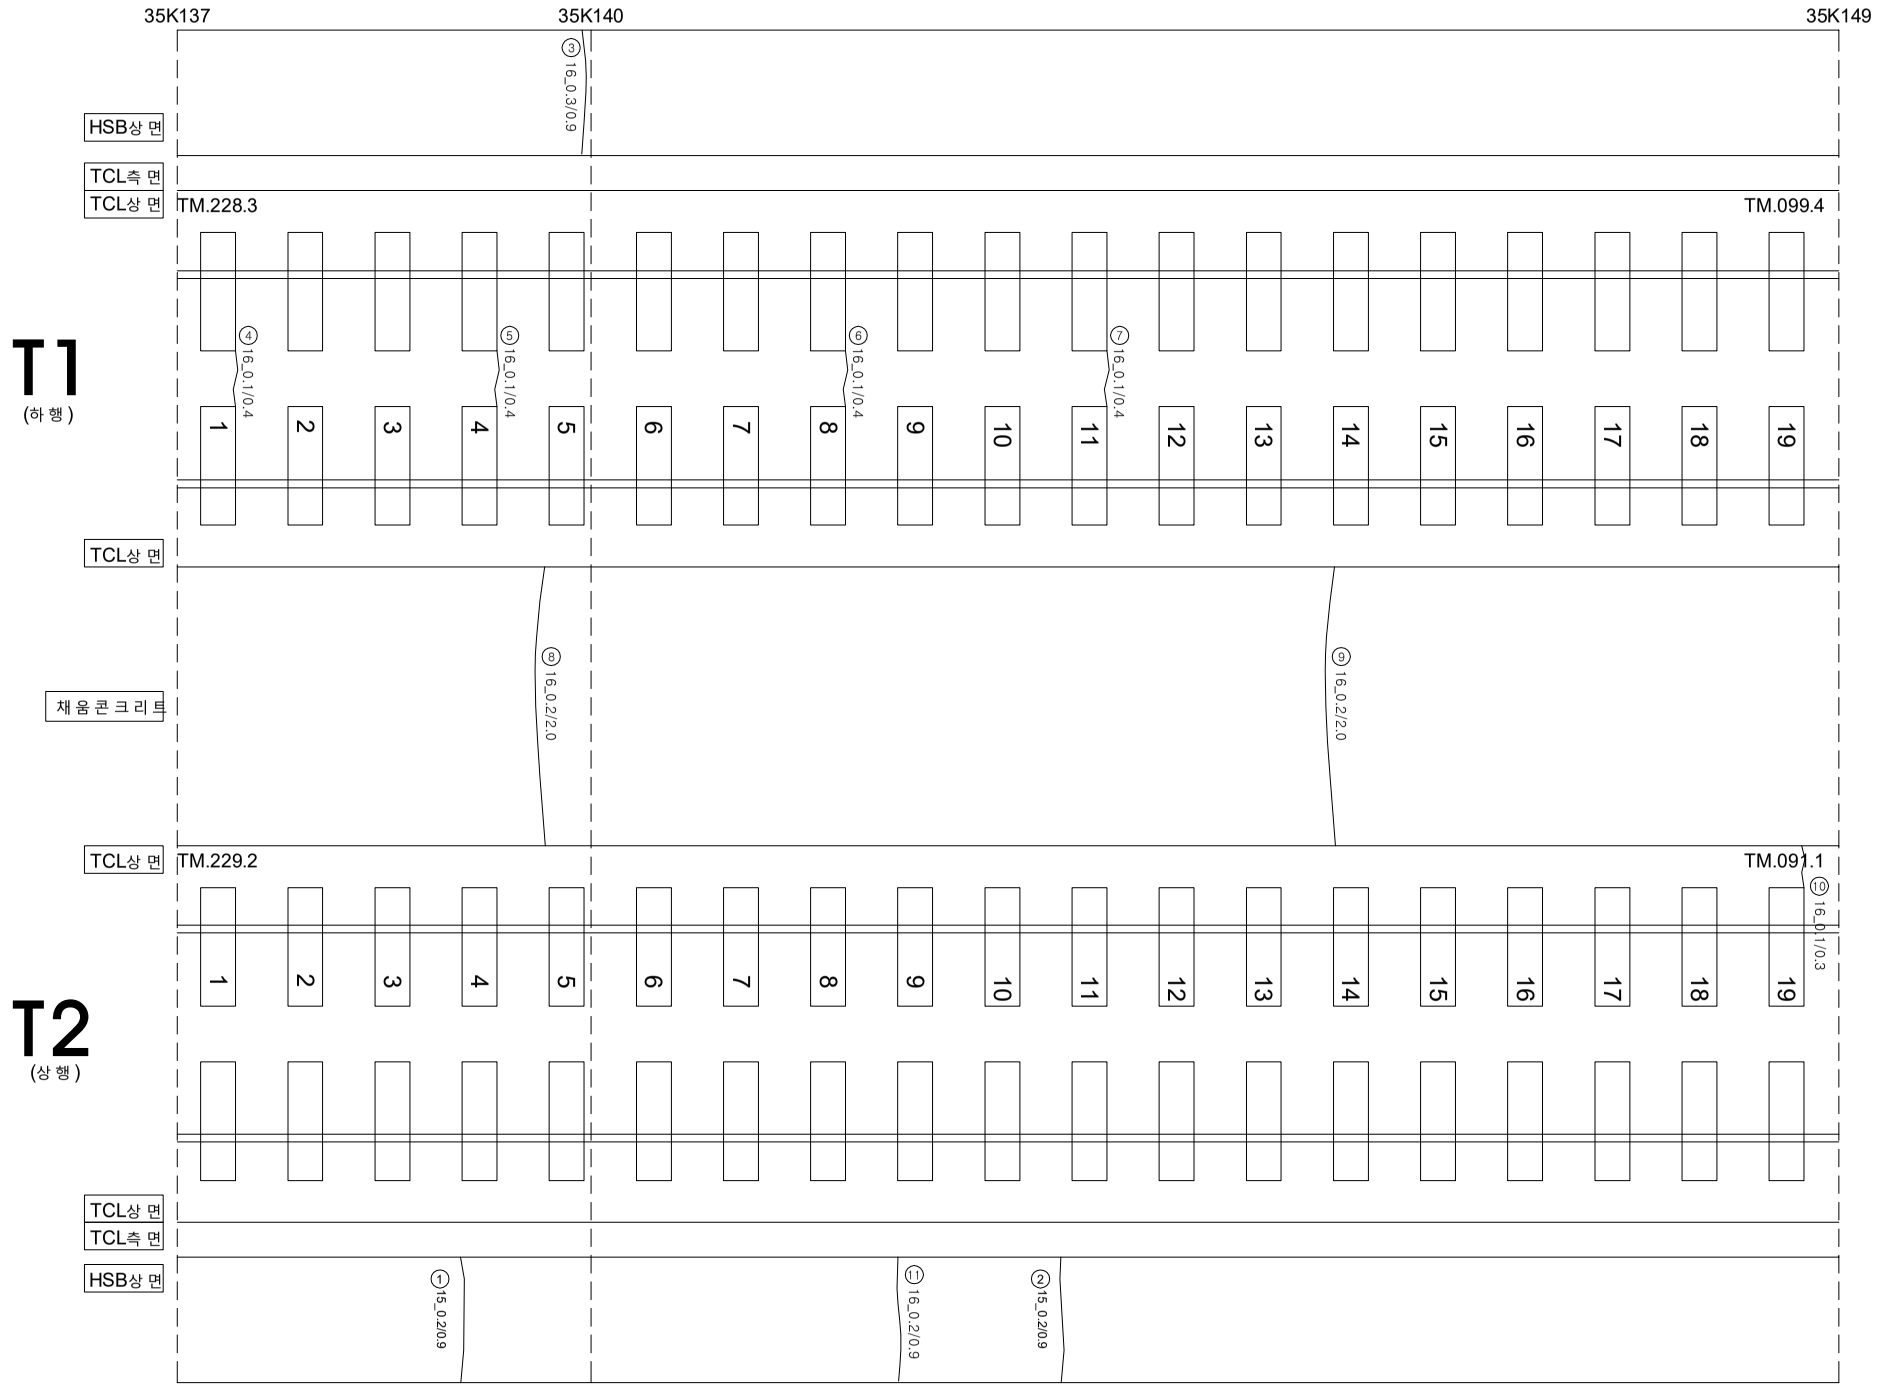
연번	손상	폭		연장		비고	연번	손상	폭		연장		비고
1	균열	0.2	㎜	0.9	m		56						
2	균열	0.2	㎜	0.9	m		57						
3	균열	0.3	㎜	0.9	m		58						
4	균열	0.1	㎜	0.4	m		59						
5	균열	0.1	㎜	0.4	m		60						
6	균열	0.1	㎜	0.4	m		61						
7	균열	0.1	㎜	0.4	m		62						
8	균열	0.2	㎜	2.0	m		63						
9	균열	0.2	㎜	2.0	m		64						
10	균열	0.1	㎜	0.3	m		65						
11	균열	0.2	㎜	0.9	m		66						
12							67						
13							68						
14							69						
15							70						
16							71						
17							72						
18							73						
19							74						
20							75						
21							76						
22							77						
23							78						
24							79						
25							80						
26							81						
27							82						
28							83						
29							84						
30							85						
31							86						
32							87						
33							88						
34							89						
35							90						
36							91						
37							92						
38							93						
39							94						
40							95						
41							96						
42							97						
43							98						
44							99						
45							100						
46							101
