외관조사망도 번호
U7_계룡터널_579(35k149~35k162)

호남고속선 계룡터널_579(35.149~35.162km, S579)

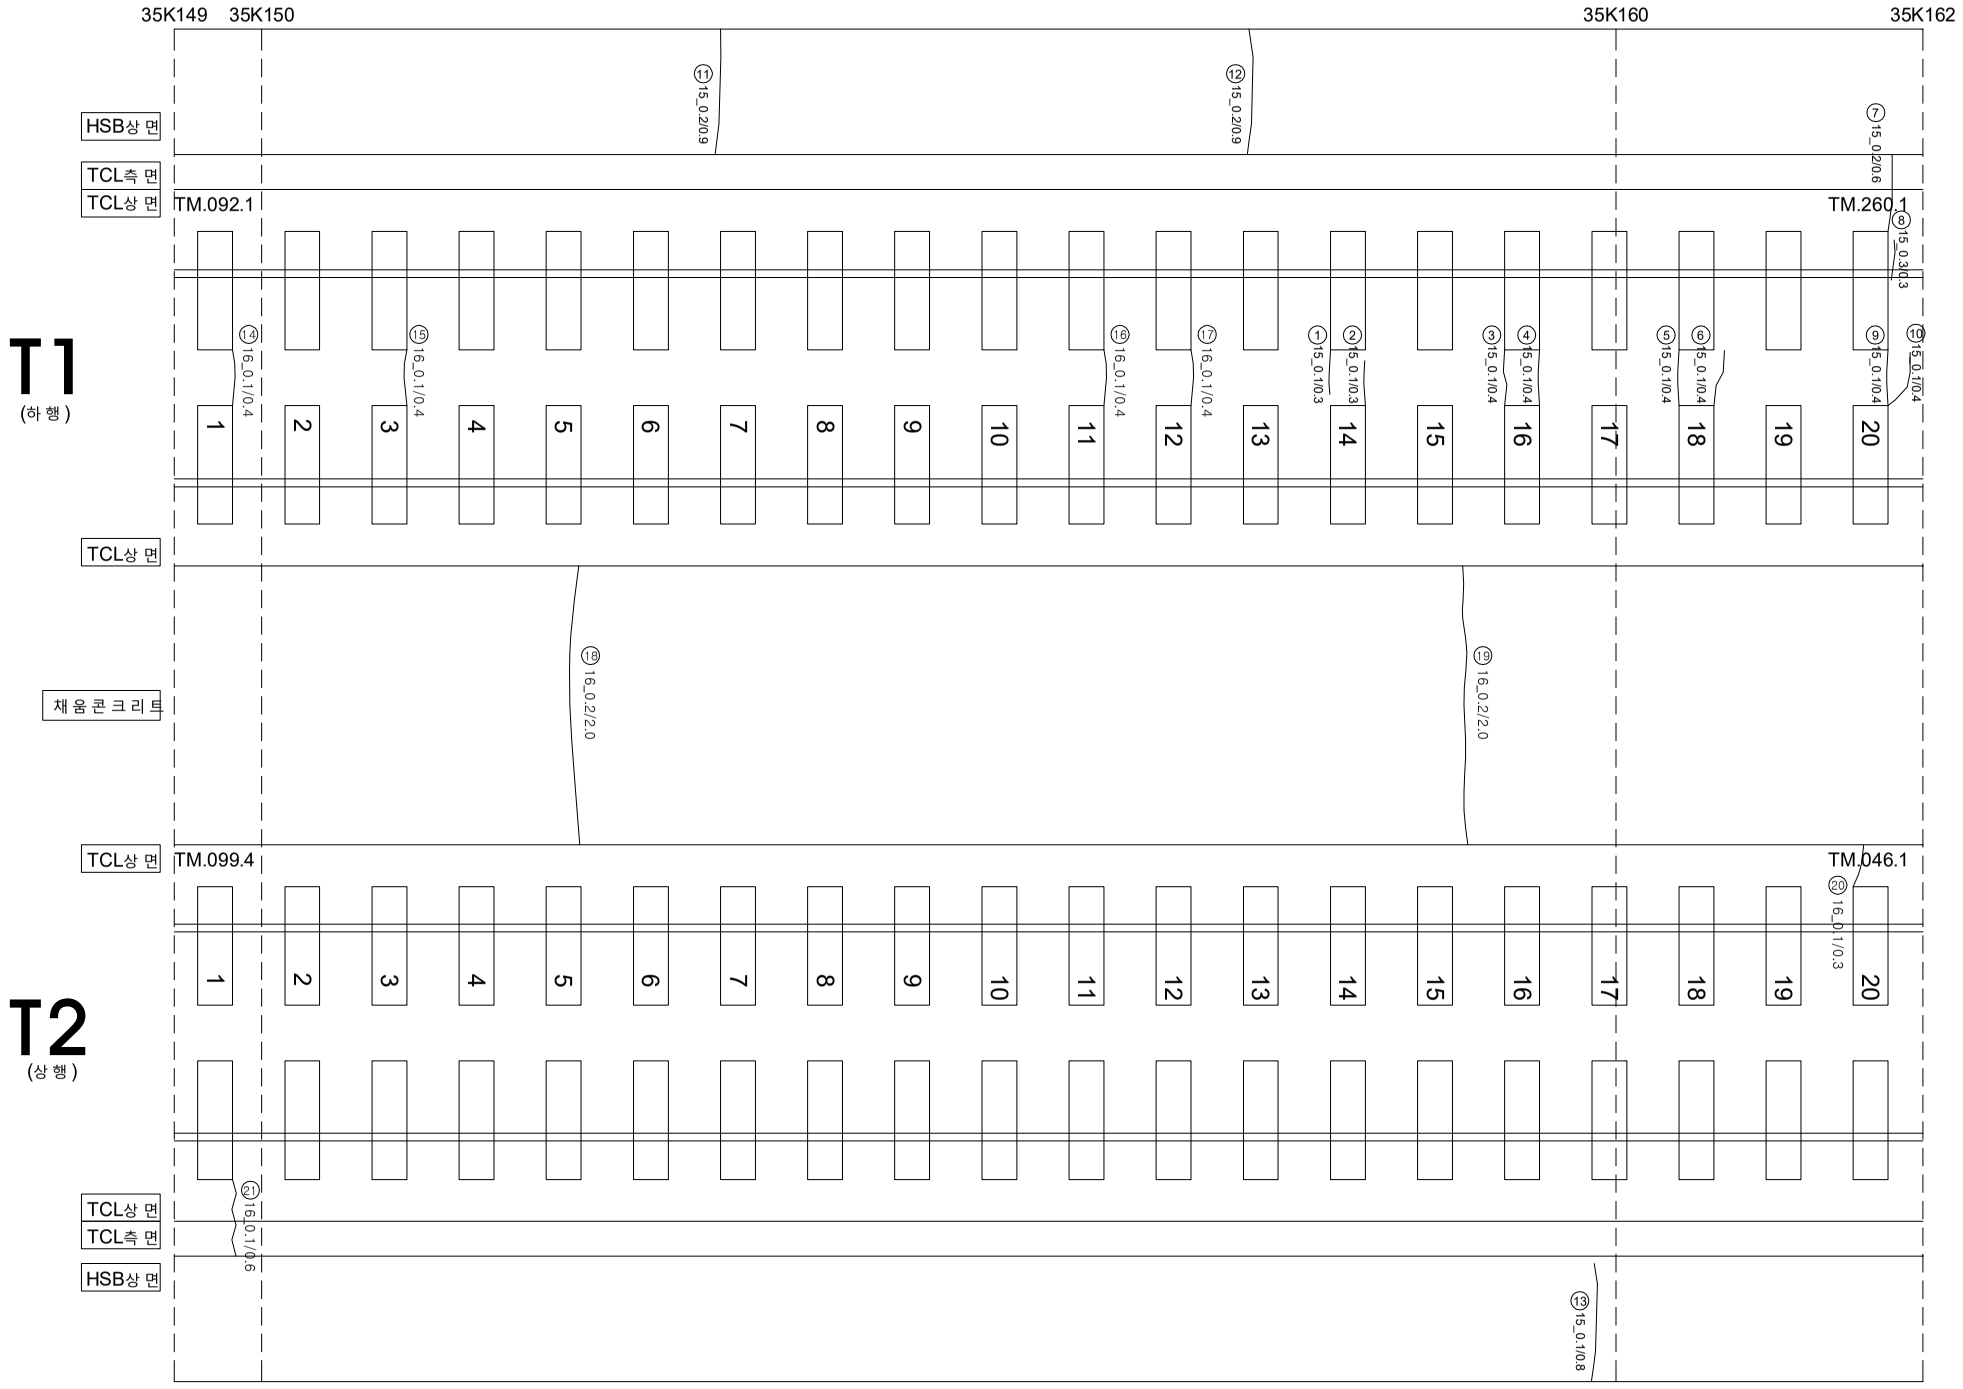
연번	손상	폭		연장		비고	연번	손상	폭		연장		비고
1	균열	0.1	㎜	0.3	m		56						
2	균열	0.1	㎜	0.3	m		57						
3	균열	0.1	㎜	0.4	m		58						
4	균열	0.1	㎜	0.4	m		59						
5	균열	0.1	㎜	0.4	m		60						
6	균열	0.1	㎜	0.4	m		61						
7	균열	0.2	㎜	0.6	m		62						
8	경계부 균열	0.3	㎜	0.3	m		63						
9	균열	0.1	㎜	0.4	m		64						
10	균열	0.1	㎜	0.4	m		65						
11	균열	0.2	㎜	0.9	m		66						
12	균열	0.2	㎜	0.9	m		67						
13	균열	0.1	㎜	0.8	m		68						
14	균열	0.1	㎜	0.4	m		69						
15	균열	0.1	㎜	0.4	m		70						
16	균열	0.1	㎜	0.4	m		71						
17	균열	0.1	㎜	0.4	m		72						
18	균열	0.2	㎜	2.0	m		73						
19	균열	0.2	㎜	2.0	m		74						
20	균열	0.1	㎜	0.3	m		75						
21	균열	0.1	㎜	0.6	m		76						
22							77						
23							78						
24							79						
25							80						
26							81						
27							82						
28							83						
29							84						
30							85						
31							86						
32							87						
33							88						
34							89						
35							90						
36							91						
37							92						
38							93						
39							94						
40							95

41							96						
42							97						
43							98						
44							99						
45							100						
46							101						
47							102						
48							103						
49							104						
50							105						
51							106						
52							107						
53							108						
54							109						
55							110
