| 외관조사망도 번호 |
| U7_계룡터널_580(35k162~35k174) |

# 호남고속선 계룡터널_580(35.162~35.174km, S580)

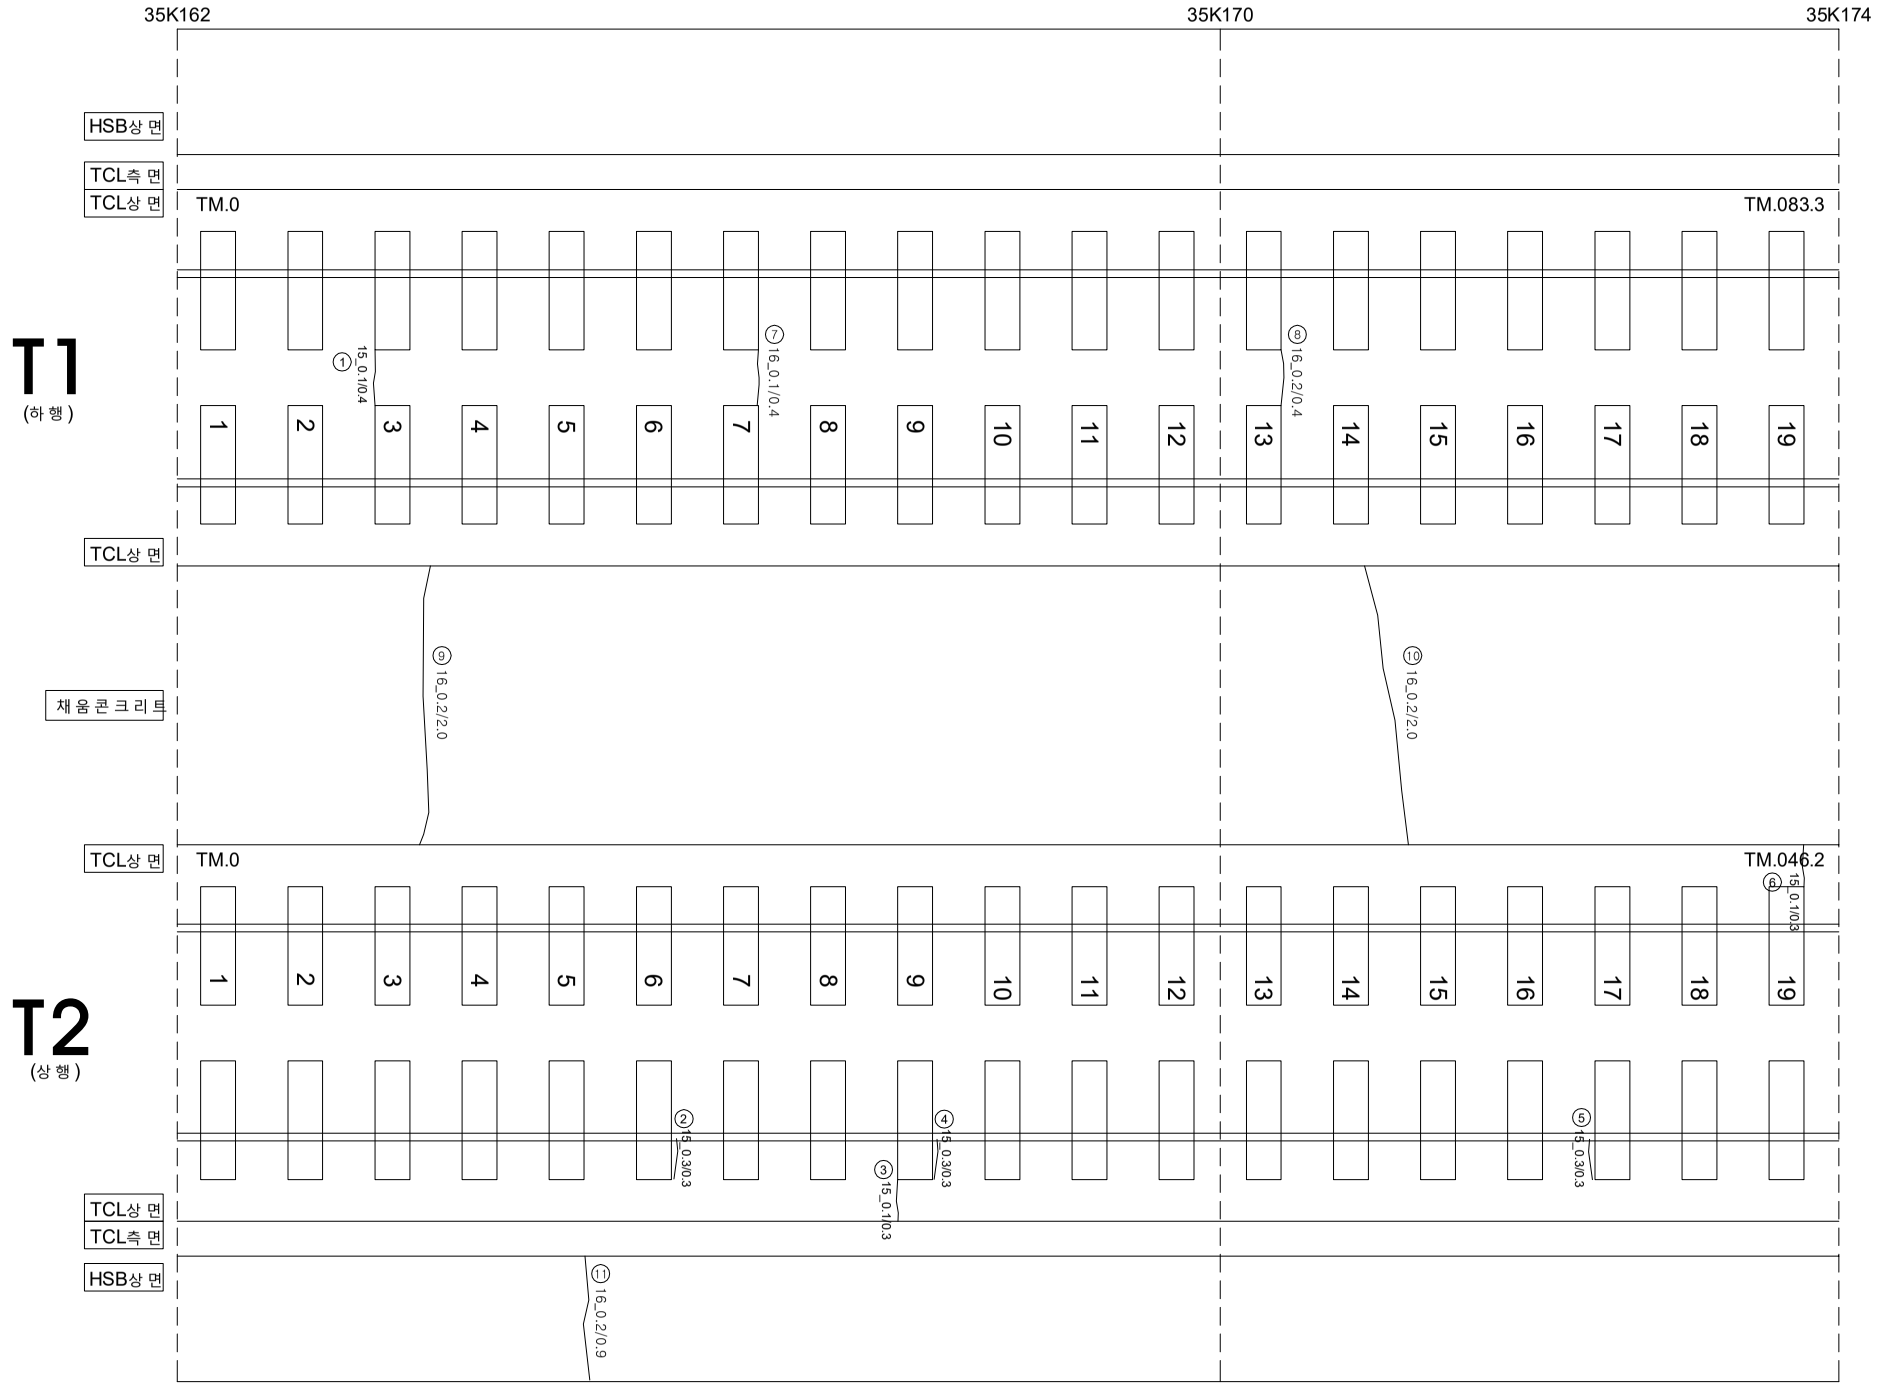
| 연번 | 손상 | 폭 | | 연장 | | 비고 | 연번 | 손상 | 폭 | | 연장 | | 비고 |
|---|---|---|---|---|---|---|---|---|---|---|---|---|---|
| 1 | 균열 | 0.1 | ㎜ | 0.4 | m | | 56 | | | | | | |
| 2 | 경계부 균열 | 0.3 | ㎜ | 0.3 | m | | 57 | | | | | | |
| 3 | 균열 | 0.1 | ㎜ | 0.3 | m | | 58 | | | | | | |
| 4 | 경계부 균열 | 0.3 | ㎜ | 0.3 | m | | 59 | | | | | | |
| 5 | 경계부 균열 | 0.3 | ㎜ | 0.3 | m | | 60 | | | | | | |
| 6 | 균열 | 0.1 | ㎜ | 0.3 | m | | 61 | | | | | | |
| 7 | 균열 | 0.1 | ㎜ | 0.4 | m | | 62 | | | | | | |
| 8 | 균열 | 0.2 | ㎜ | 0.4 | m | | 63 | | | | | | |
| 9 | 균열 | 0.2 | ㎜ | 2.0 | m | | 64 | | | | | | |
| 10 | 균열 | 0.2 | ㎜ | 2.0 | m | | 65 | | | | | | |
| 11 | 균열 | 0.2 | ㎜ | 0.9 | m | | 66 | | | | | | |
