외관조사망도 번호
U7_계룡터널_583(35k199~35k212)

호남고속선 계룡터널_583(35.199~35.212km, S583)

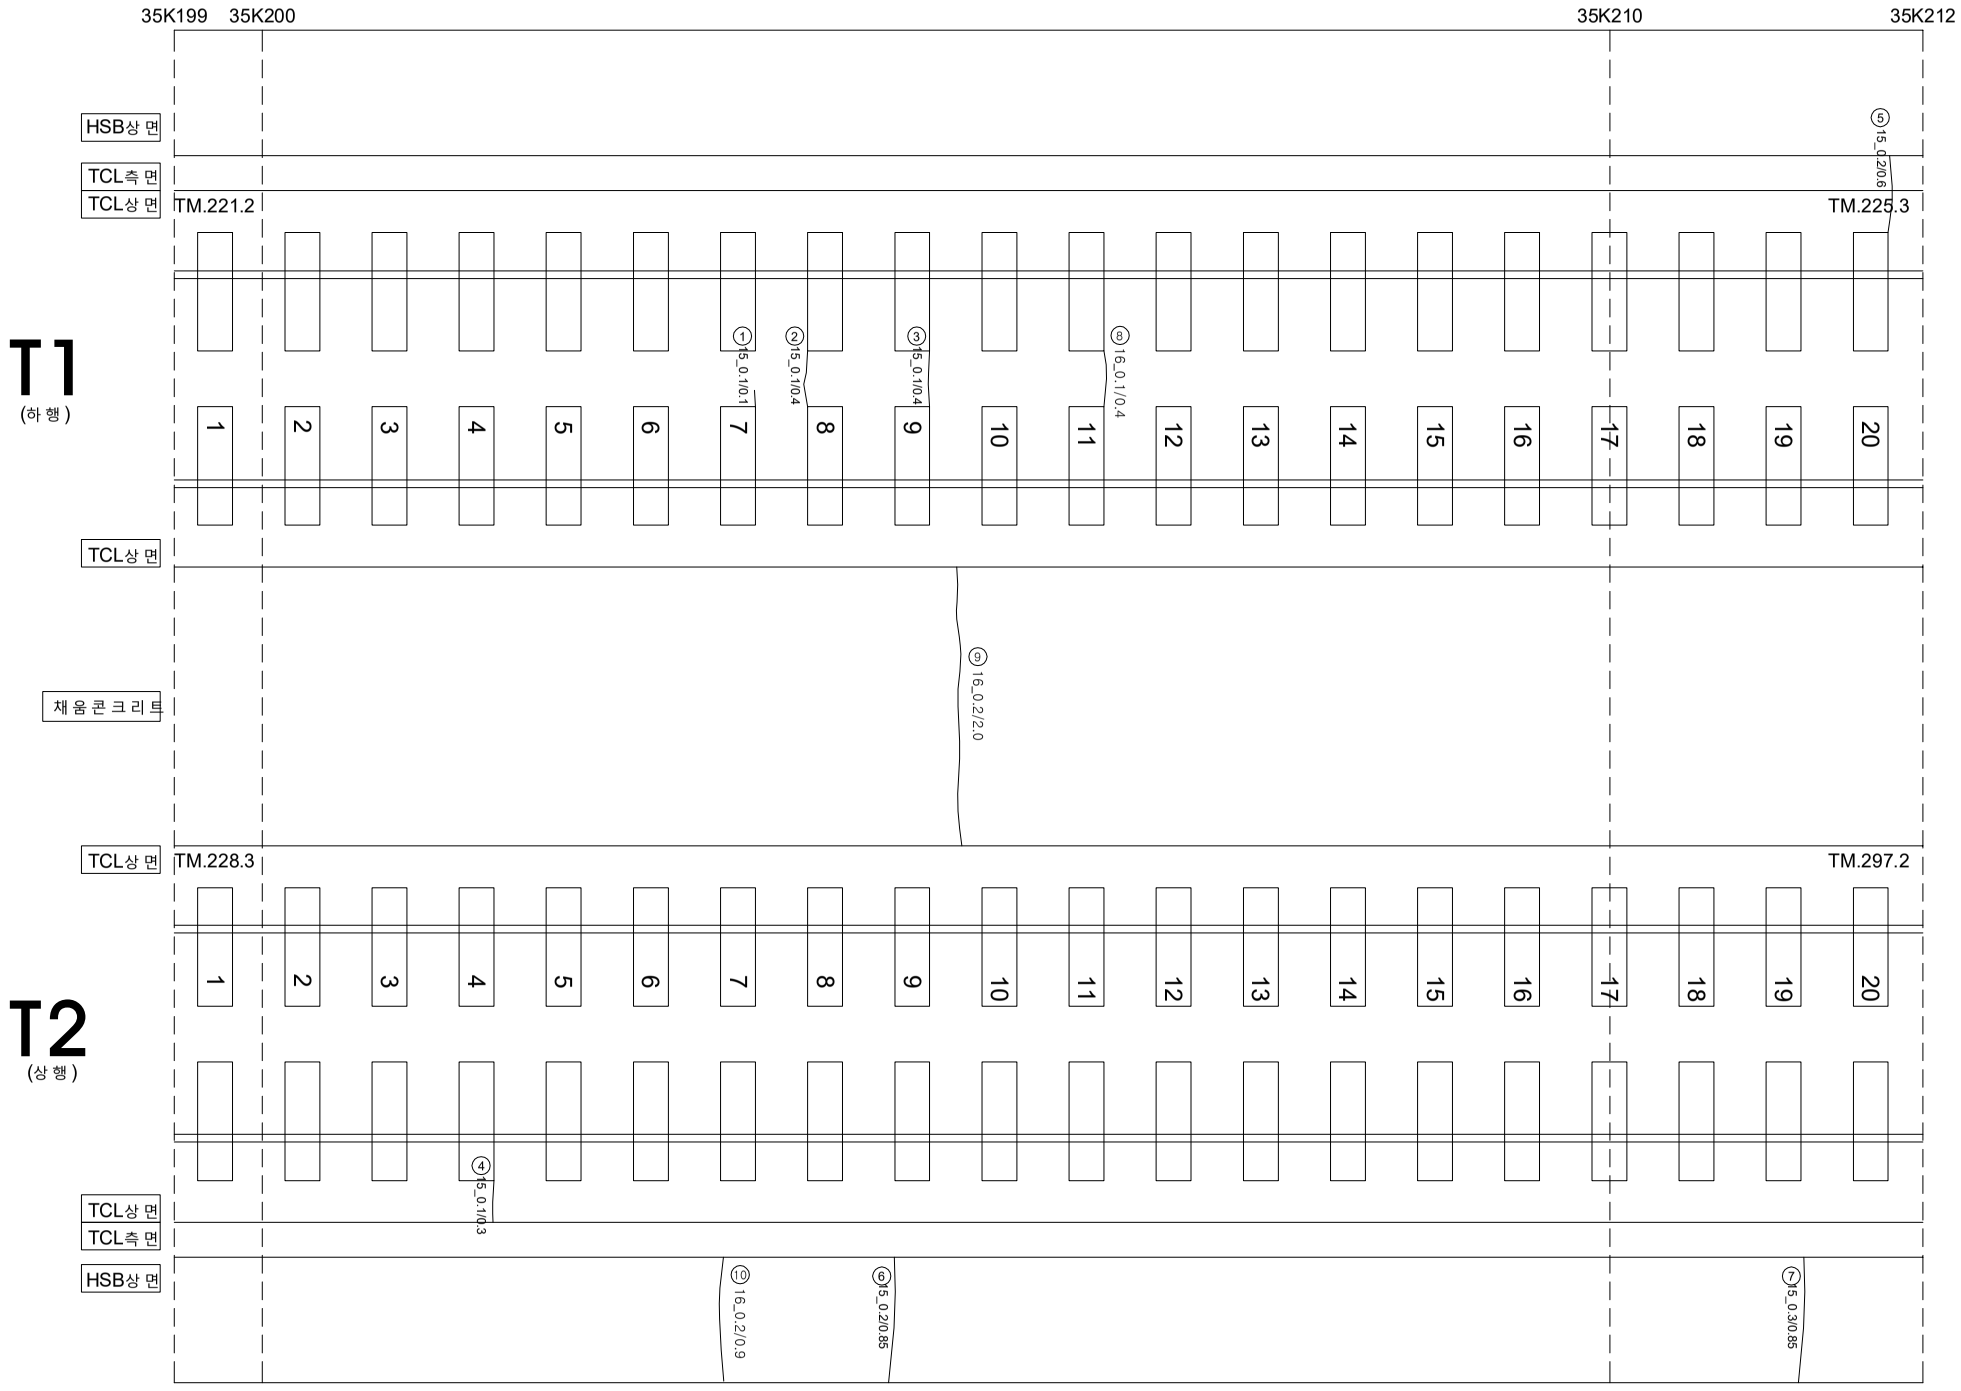
연번	손상	폭		연장		비고	연번	손상	폭		연장		비고
1	균열	0.1	㎜	0.1	m		56						
2	균열	0.1	㎜	0.4	m		57						
3	균열	0.1	㎜	0.4	m		58						
4	균열	0.1	㎜	0.3	m		59						
5	균열	0.2	㎜	0.6	m		60						
6	균열	0.2	㎜	0.85	m		61						
7	균열	0.3	㎜	0.85	m		62						
8	균열	0.1	㎜	0.4	m		63						
9	균열	0.2	㎜	2.0	m		64						
10	균열	0.2	㎜	0.9	m		65						
11							66						
12							67						
13							68						
14							69						
15							70						
16							71						
17							72						
18							73						
19							74						
20							75						
21							76						
22							77						
23							78						
24							79						
25							80						
26							81						
27							82						
28							83						
29							84						
30							85						
31							86						
32							87						
33							88						
34							89						
35							90						
36							91						
37							92						
38							93						
39							94						
40							95						
41							96						
42							97						
43							98						
44							99						
45							100						
46							101
