외관조사망도 번호
U7_계룡터널_584(35k212~35k224)

호남고속선 계룡터널_584(35.212~35.224km, S584)

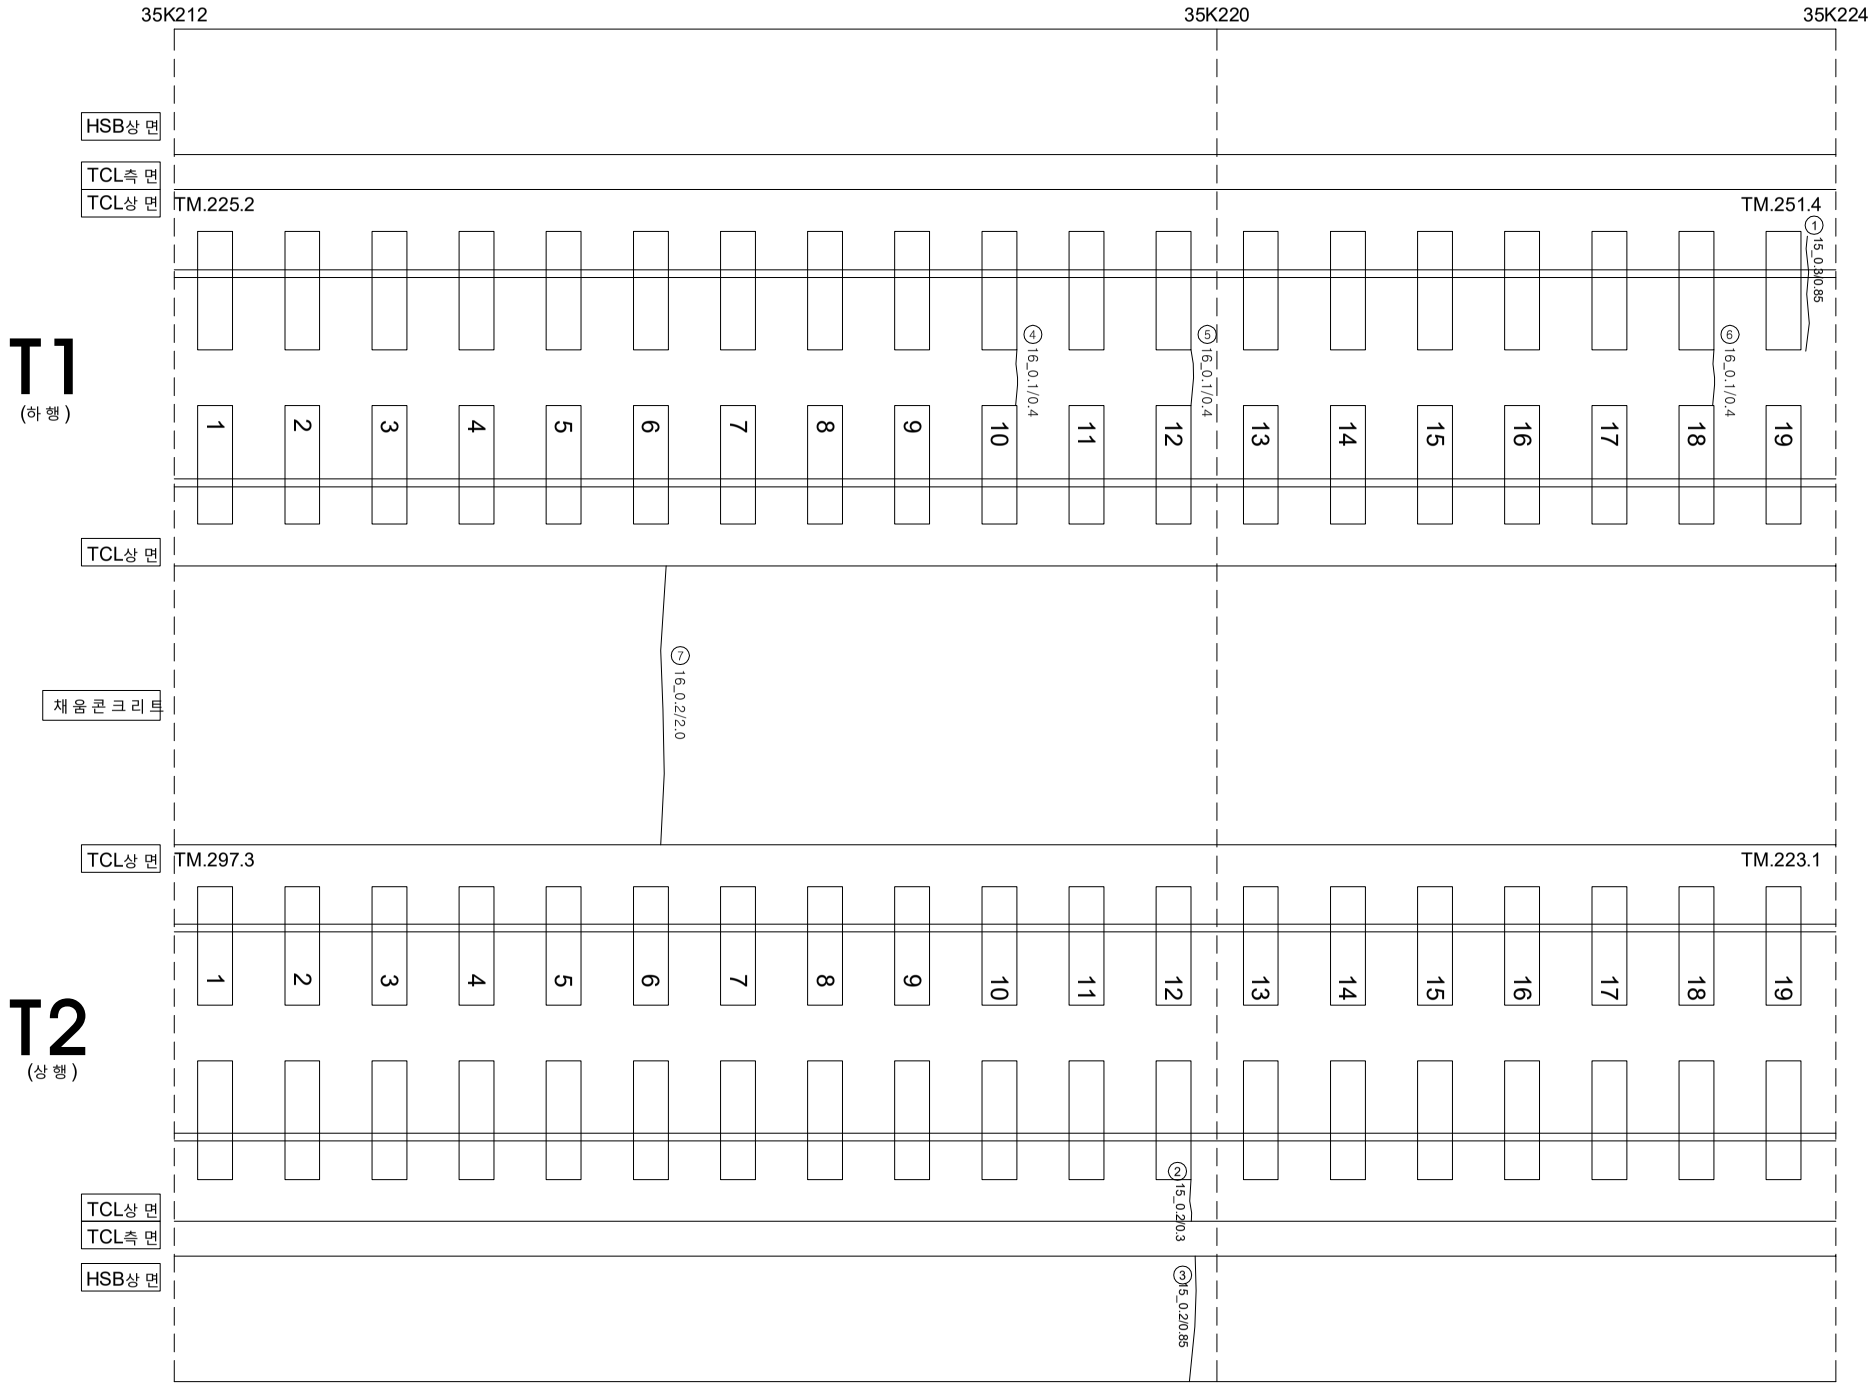
연번	손상	폭		연장		비고	연번	손상	폭		연장		비고
1	경계부균열	0.3	㎜	0.85	m		56						
2	균열	0.2	㎜	0.3	m		57						
3	균열	0.2	㎜	0.85	m		58						
4	균열	0.1	㎜	0.4	m		59						
5	균열	0.1	㎜	0.4	m		60						
6	균열	0.1	㎜	0.4	m		61						
7	균열	0.2	㎜	2.0	m		62						
8							63						
9							64						
10							65						
11							66						
12							67						
13							68						
14							69						
15							70						
16							71						
17							72						
18							73						
19							74						
20							75						
21							76						
22							77						
23							78						
24							79						
25							80						
26							81						
27							82						
28							83						
29							84						
30							85						
31							86						
32							87						
33							88						
34							89						
35							90						
36							91						
37							92						
38							93						
39							94						
40							95						
41							96						
42							97						
43							98						
44							99						
45							100						
46							101						
47							102						
48							103
