외관조사망도 번호
U7_계룡터널_585(35k224~35k237)

호남고속선 계룡터널_585(35.224~35k.237km, S585)

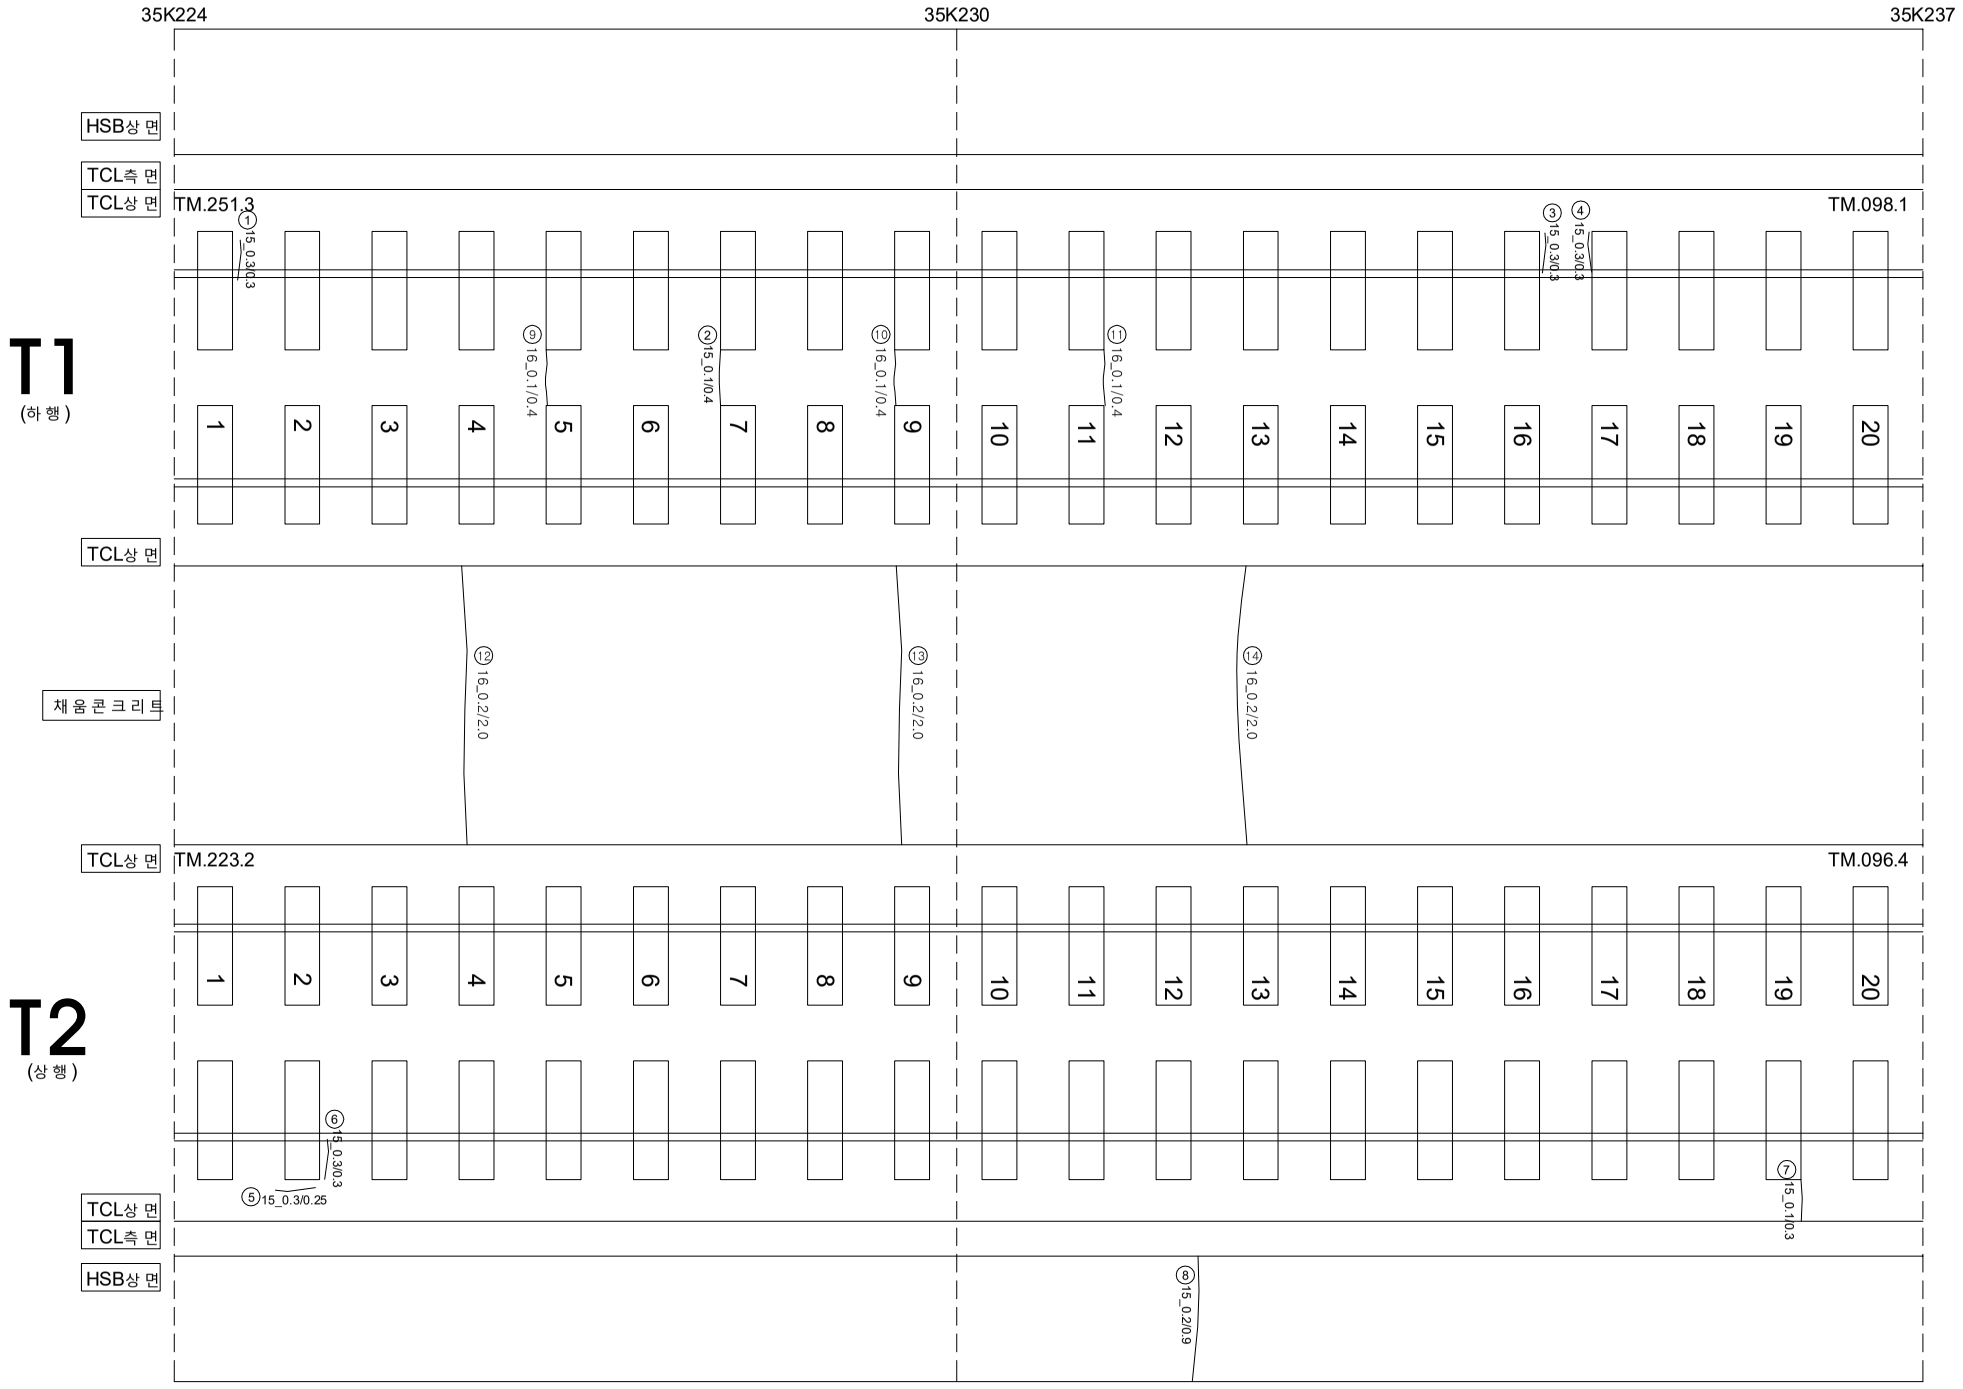
연번	손상	폭		연장		비고	연번	손상	폭		연장		비고
1	경계부 균열	0.3	㎜	0.3	m		56						
2	균열	0.1	㎜	0.4	m		57						
3	경계부 균열	0.3	㎜	0.3	m		58						
4	경계부 균열	0.3	㎜	0.3	m		59						
5	경계부 균열	0.3	㎜	0.25	m		60						
6	경계부 균열	0.3	㎜	0.3	m		61						
7	균열	0.1	㎜	0.3	m		62						
8	균열	0.2	㎜	0.9	m		63						
9	균열	0.1	㎜	0.4	m		64						
10	균열	0.1	㎜	0.4	m		65						
11	균열	0.1	㎜	0.4	m		66						
12	균열	0.2	㎜	2.0	m		67						
13	균열	0.2	㎜	2.0	m		68						
14	균열	0.2	㎜	2.0	m		69						
15							70						
16							71						
17							72						
18							73						
19							74						
20							75						
21							76						
22							77						
23							78						
24							79						
25							80						
26							81						
27							82						
28							83						
29							84						
30							85						
31							86						
32							87						
33							88						
34							89						
35							90						
36							91						
37							92						
38							93						
39							94						
40							95						
41							96						
42							97						
43							98

44							99						
45							100						
46							101						
47							102						
48							103						
49							104						
50							105						
51							106						
52							107						
53							108						
54							109						
55							110
