외관조사망도 번호
U7_계룡터널_586(35k237~35k249)

호남고속선 계룡터널_586(35.237~35.249km, S586)

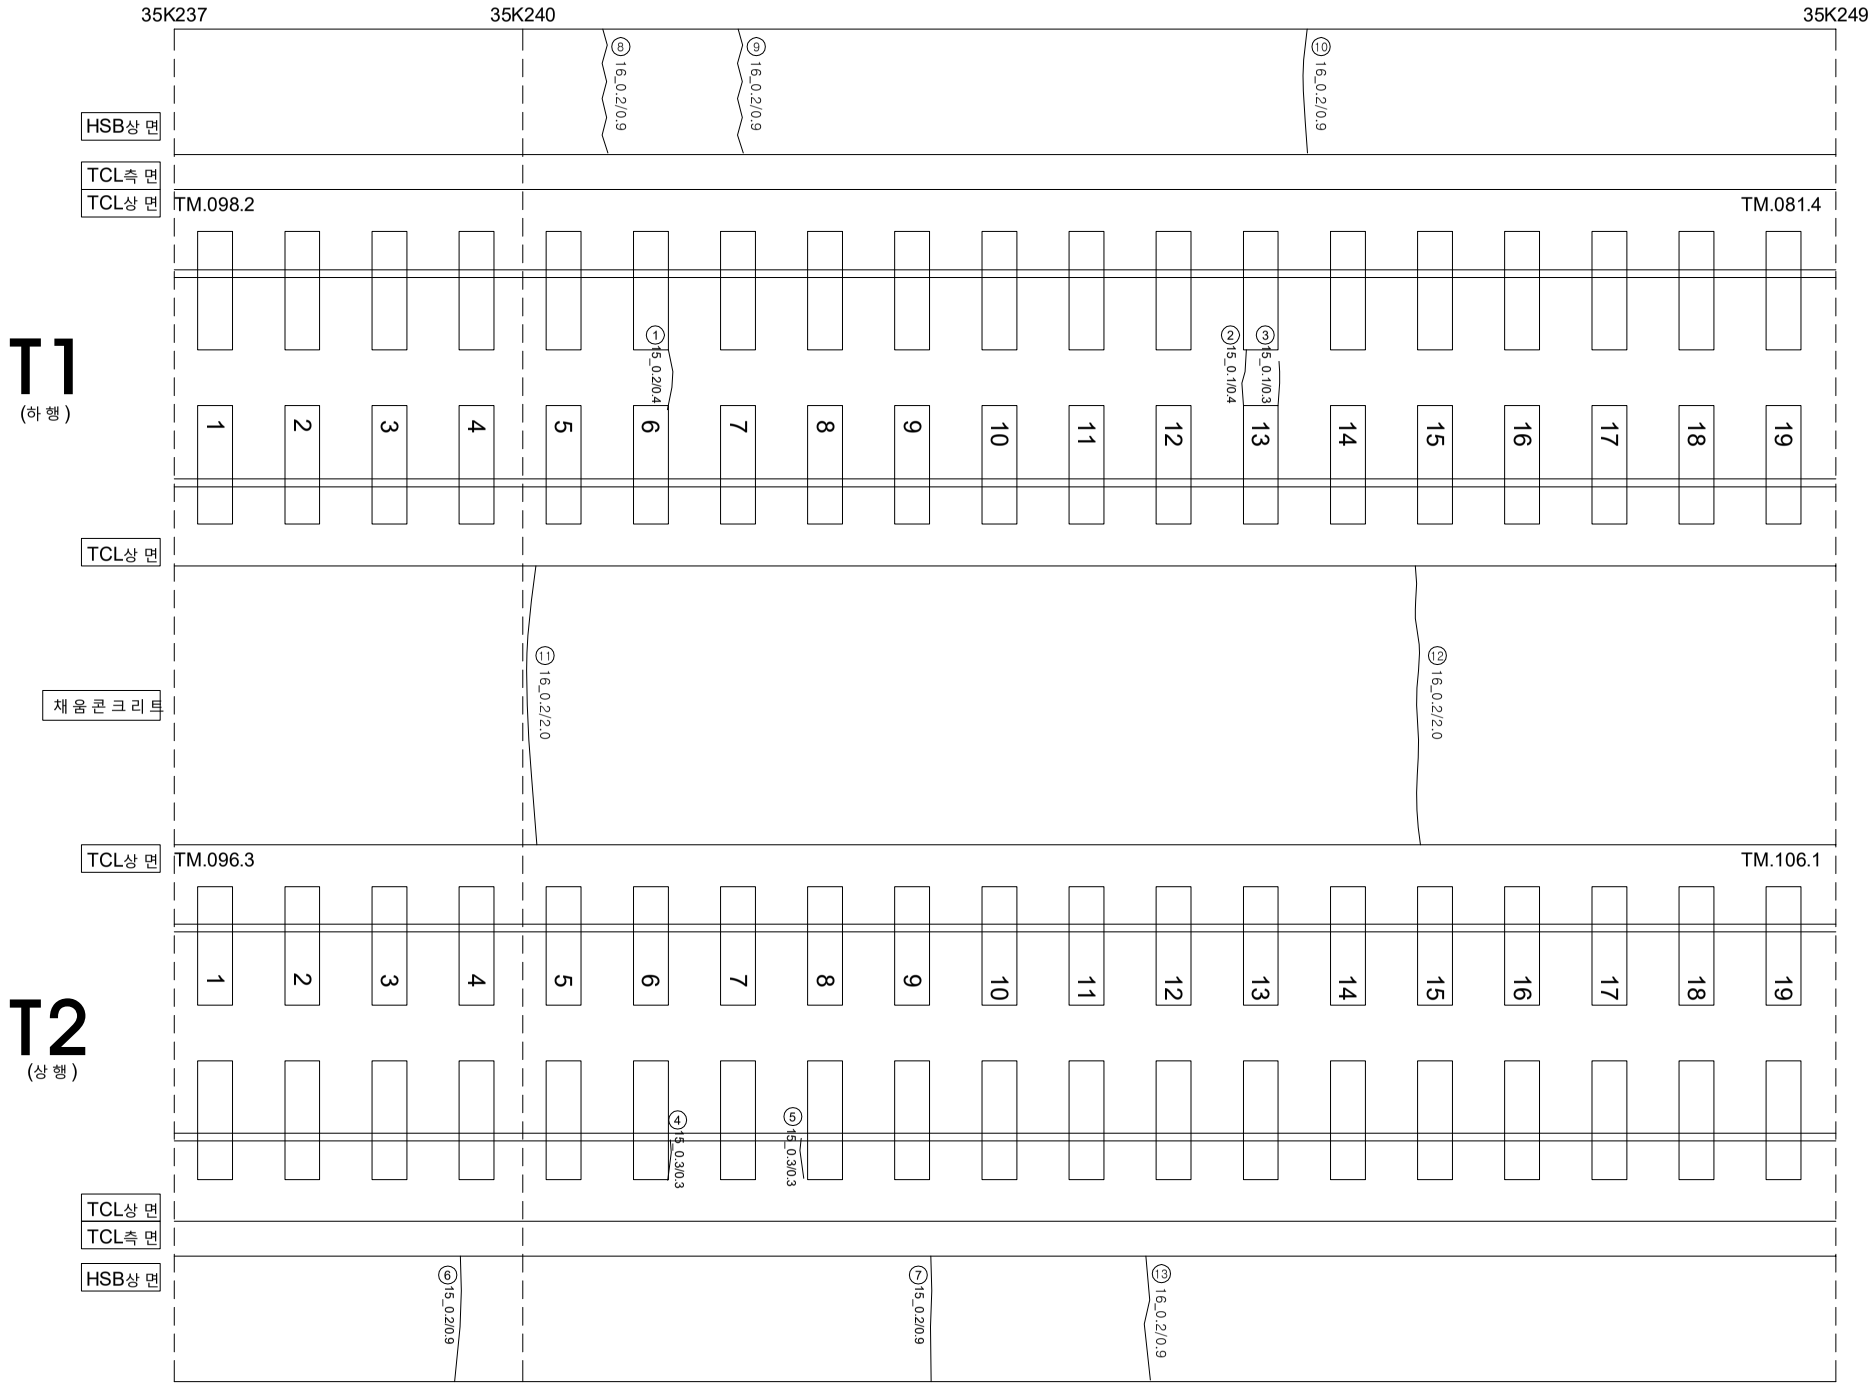
연번	손상	폭		연장		비고	연번	손상	폭		연장		비고
1	균열	0.2	㎜	0.4	m		56						
2	균열	0.1	㎜	0.4	m		57						
3	균열	0.1	㎜	0.3	m		58						
4	경계부 균열	0.3	㎜	0.3	m		59						
5	경계부 균열	0.3	㎜	0.3	m		60						
6	균열	0.2	㎜	0.9	m		61						
7	균열	0.2	㎜	0.9	m		62						
8	균열	0.2	㎜	0.9	m		63						
9	균열	0.2	㎜	0.9	m		64						
10	균열	0.2	㎜	0.9	m		65						
11	균열	0.2	㎜	2.0	m		66						
12	균열	0.2	㎜	2.0	m		67						
13	균열	0.2	㎜	0.9	m		68						
14							69						
15							70						
16							71						
17							72						
18							73						
19							74						
20							75						
21							76						
22							77						
23							78						
24							79						
25							80						
26							81						
27							82						
28							83						
29							84						
30							85						
31							86						
32							87						
33							88						
34							89						
35							90						
36							91						
37							92						
38							93						
39							94						
40							95						
41							96						
42							97						
43							98						
44							99

45							100						
46							101						
47							102						
48							103						
49							104						
50							105						
51							106						
52							107						
53							108						
54							109						
55							110
