외관조사망도 번호
U7_계룡터널_588(35k262~35k275)

호남고속선 계룡터널_588(35.262~35.275km, S588)

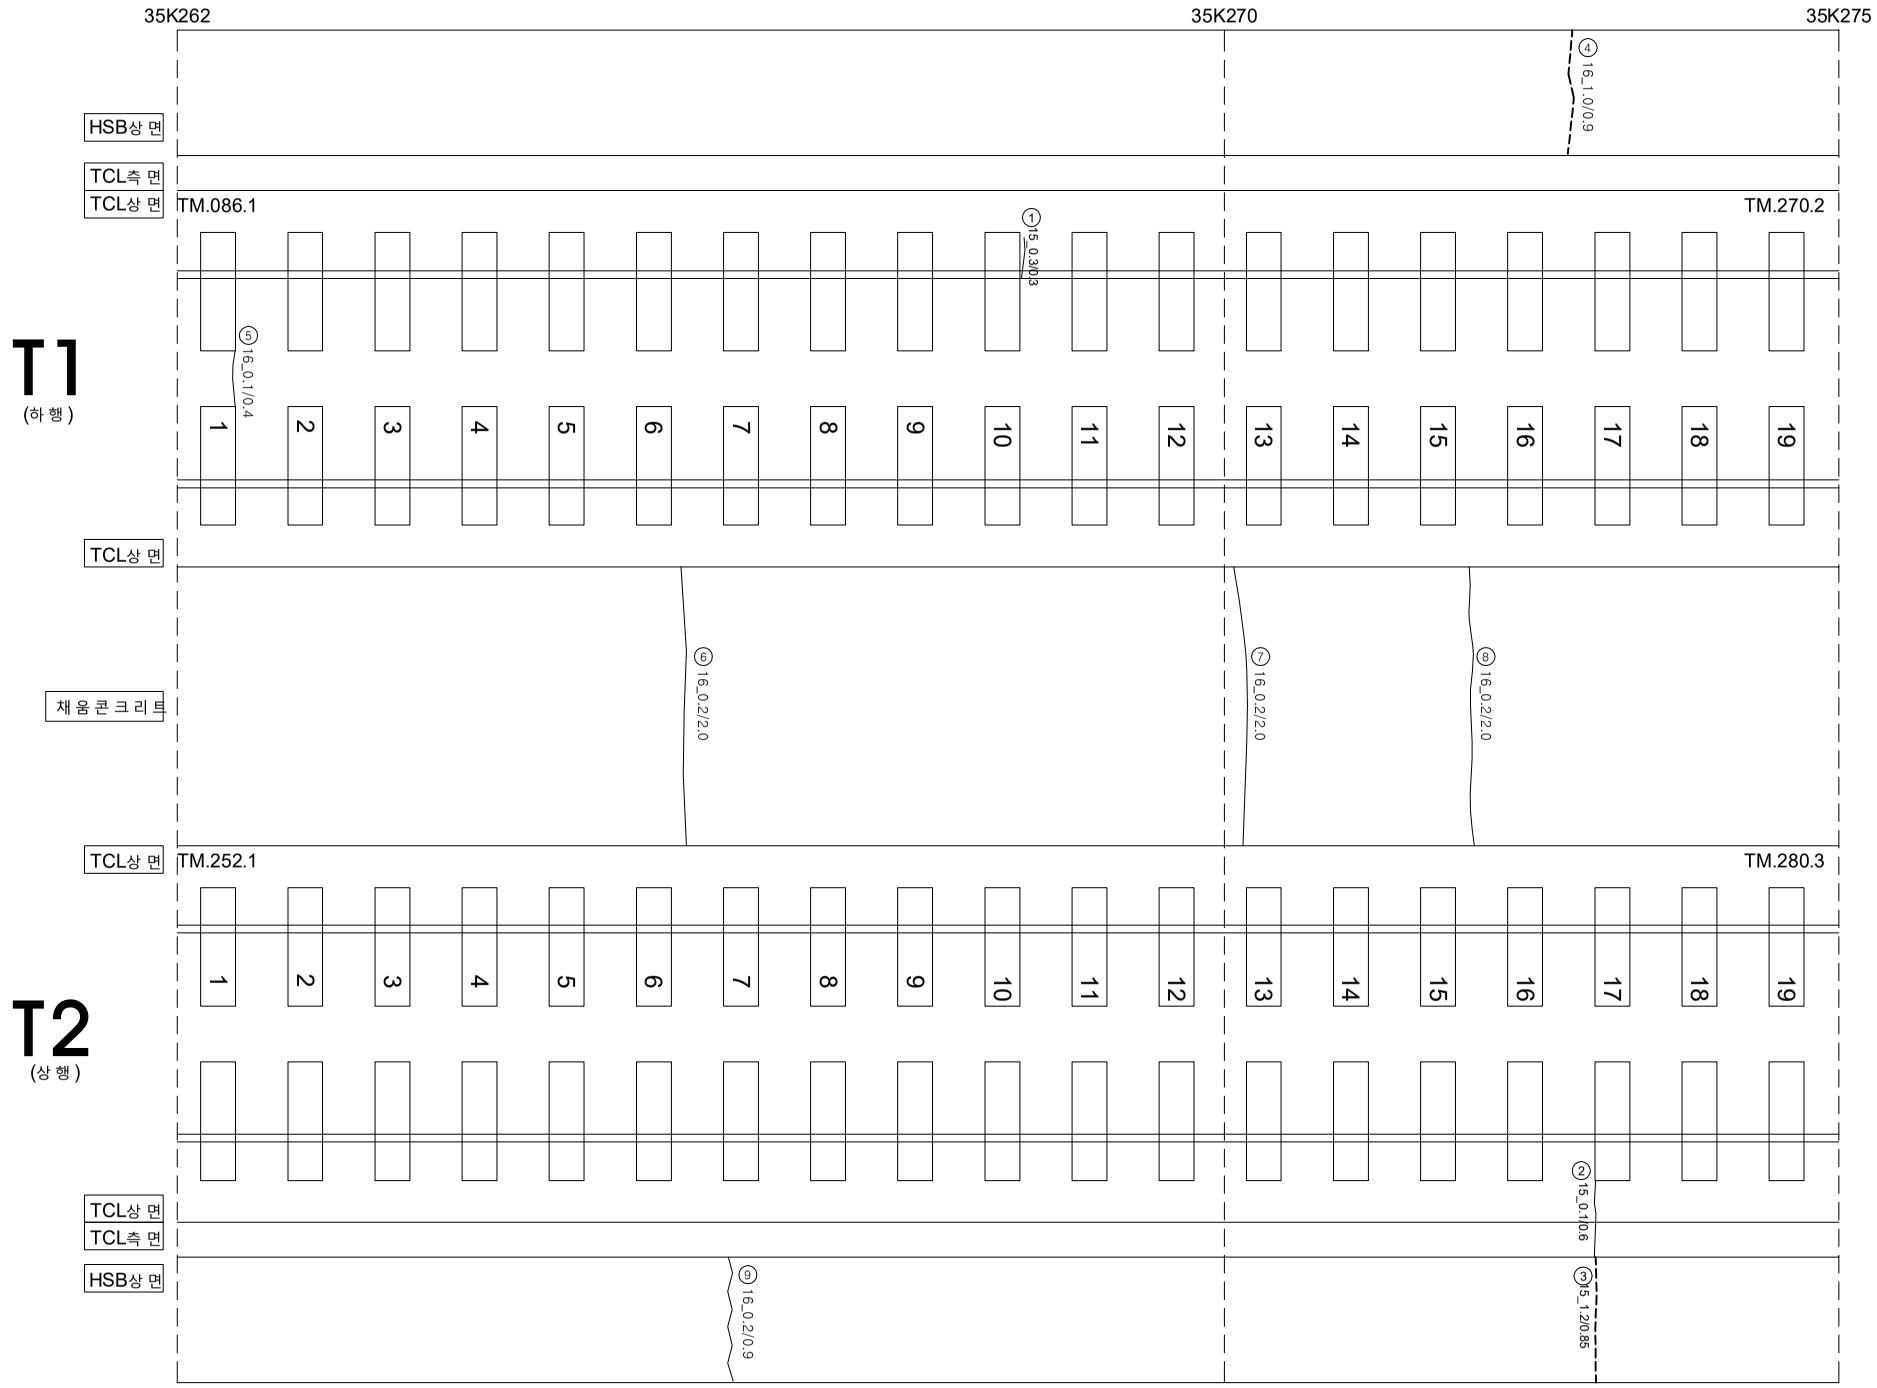
연번	손상	폭		연장		비고	연번	손상	폭		연장		비고
1	경계부균열	0.3	㎜	0.3	m		56						
2	균열	0.1	㎜	0.6	m		57						
3	균열	1.2	㎜	0.85	m		58						
4	균열	1.0	㎜	0.9	m		59						
5	균열	0.1	㎜	0.4	m		60						
6	균열	0.2	㎜	2.0	m		61						
7	균열	0.2	㎜	2.0	m		62						
8	균열	0.2	㎜	2.0	m		63						
9	균열	0.2	㎜	0.9	m		64						
10							65						
11							66						
12							67						
13							68						
14							69						
15							70						
16							71						
17							72						
18							73						
19							74						
20							75						
21							76						
22							77						
23							78						
24							79						
25							80						
26							81						
27							82						
28							83						
29							84						
30							85						
31							86						
32							87						
33							88						
34							89						
35							90						
36							91						
37							92						
38							93						
39							94						
40							95						
41							96						
42							97						
43							98						
44							99						
45							100						
46							101						
47							102
