호남고속선 계룡터널_596(35.362~35.374km, S596)

외관조사망도 번호
U7_계룡터널_596(35k362~35k374)

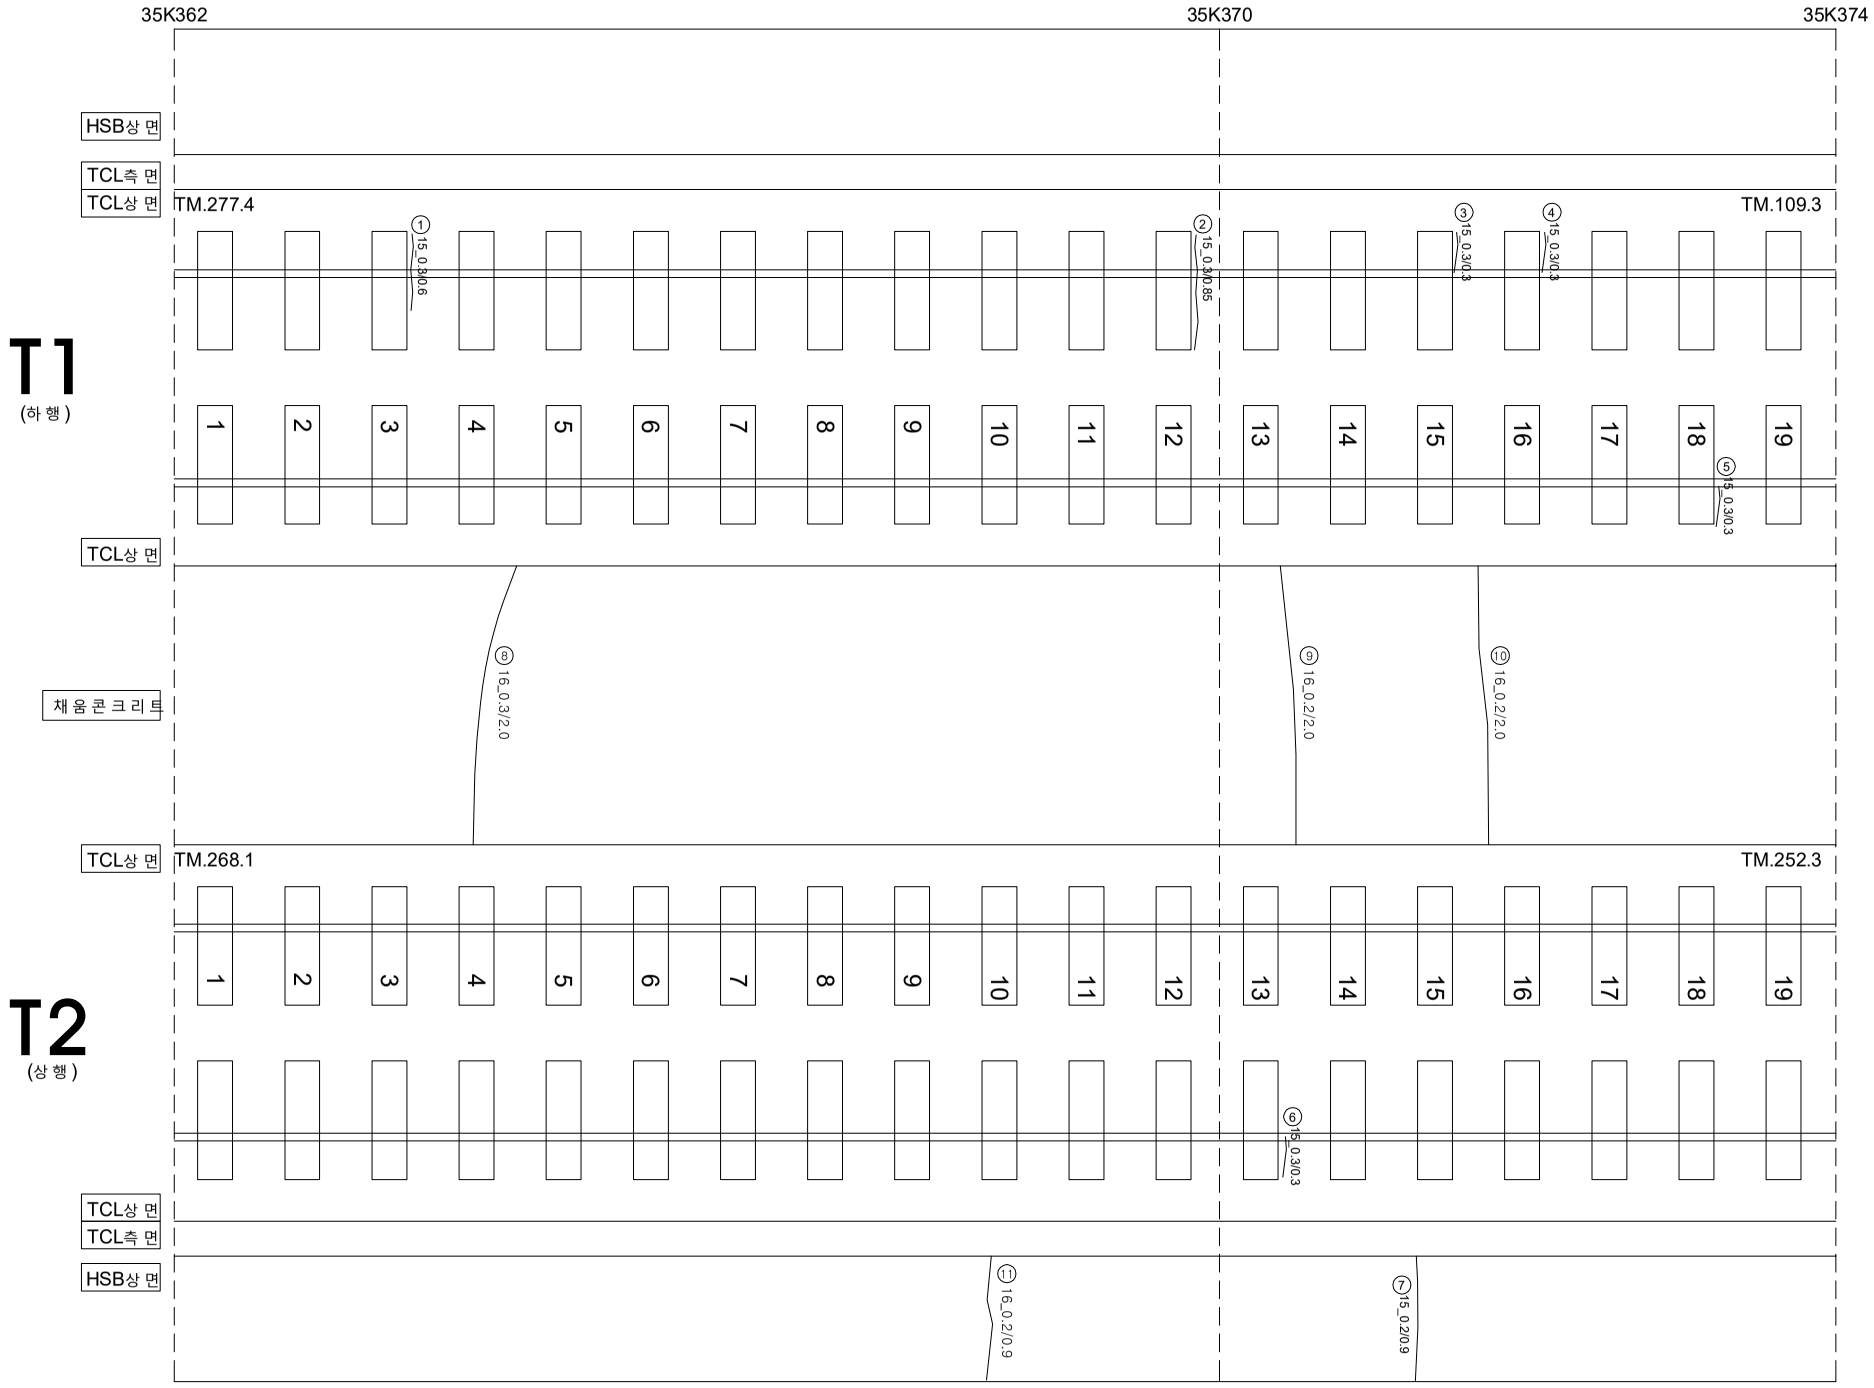
연번	손상	폭		연장		비고	연번	손상	폭		연장		비고
1	균열	0.3	㎜	0.6	m		56						
2	경계부 균열	0.3	㎜	0.85	m		57						
3	경계부 균열	0.3	㎜	0.3	m		58						
4	경계부 균열	0.3	㎜	0.3	m		59						
5	경계부 균열	0.3	㎜	0.3	m		60						
6	경계부 균열	0.3	㎜	0.3	m		61						
7	균열	0.2	㎜	0.9	m		62						
8	균열	0.3	㎜	2.0	m	폭증가	63						
9	균열	0.2	㎜	2.0	m		64						
10	균열	0.2	㎜	2.0	m		65						
11	균열	0.2	㎜	0.9	m		66						
12							67						
13							68						
14							69						
15							70						
16							71						
17							72						
18							73						
19							74						
20							75						
21							76						
22							77						
23							78						
24							79						
25							80						
26							81						
27							82						
28							83						
29							84						
30							85						
31							86						
32							87						
33							88						
34							89						
35							90						
36							91						
37							92						
38							93						
39							94						
40							95						
41							96						
42							97						
43							98						
44							99

45							100						
46							101						
47							102						
48							103						
49							104						
50							105						
51							106						
52							107						
53							108						
54							109						
55							110
