외관조사망도 번호
U7_계룡터널_598(35k387~35k399)

호남고속선 계룡터널_598(35.387~35.399km, S598)

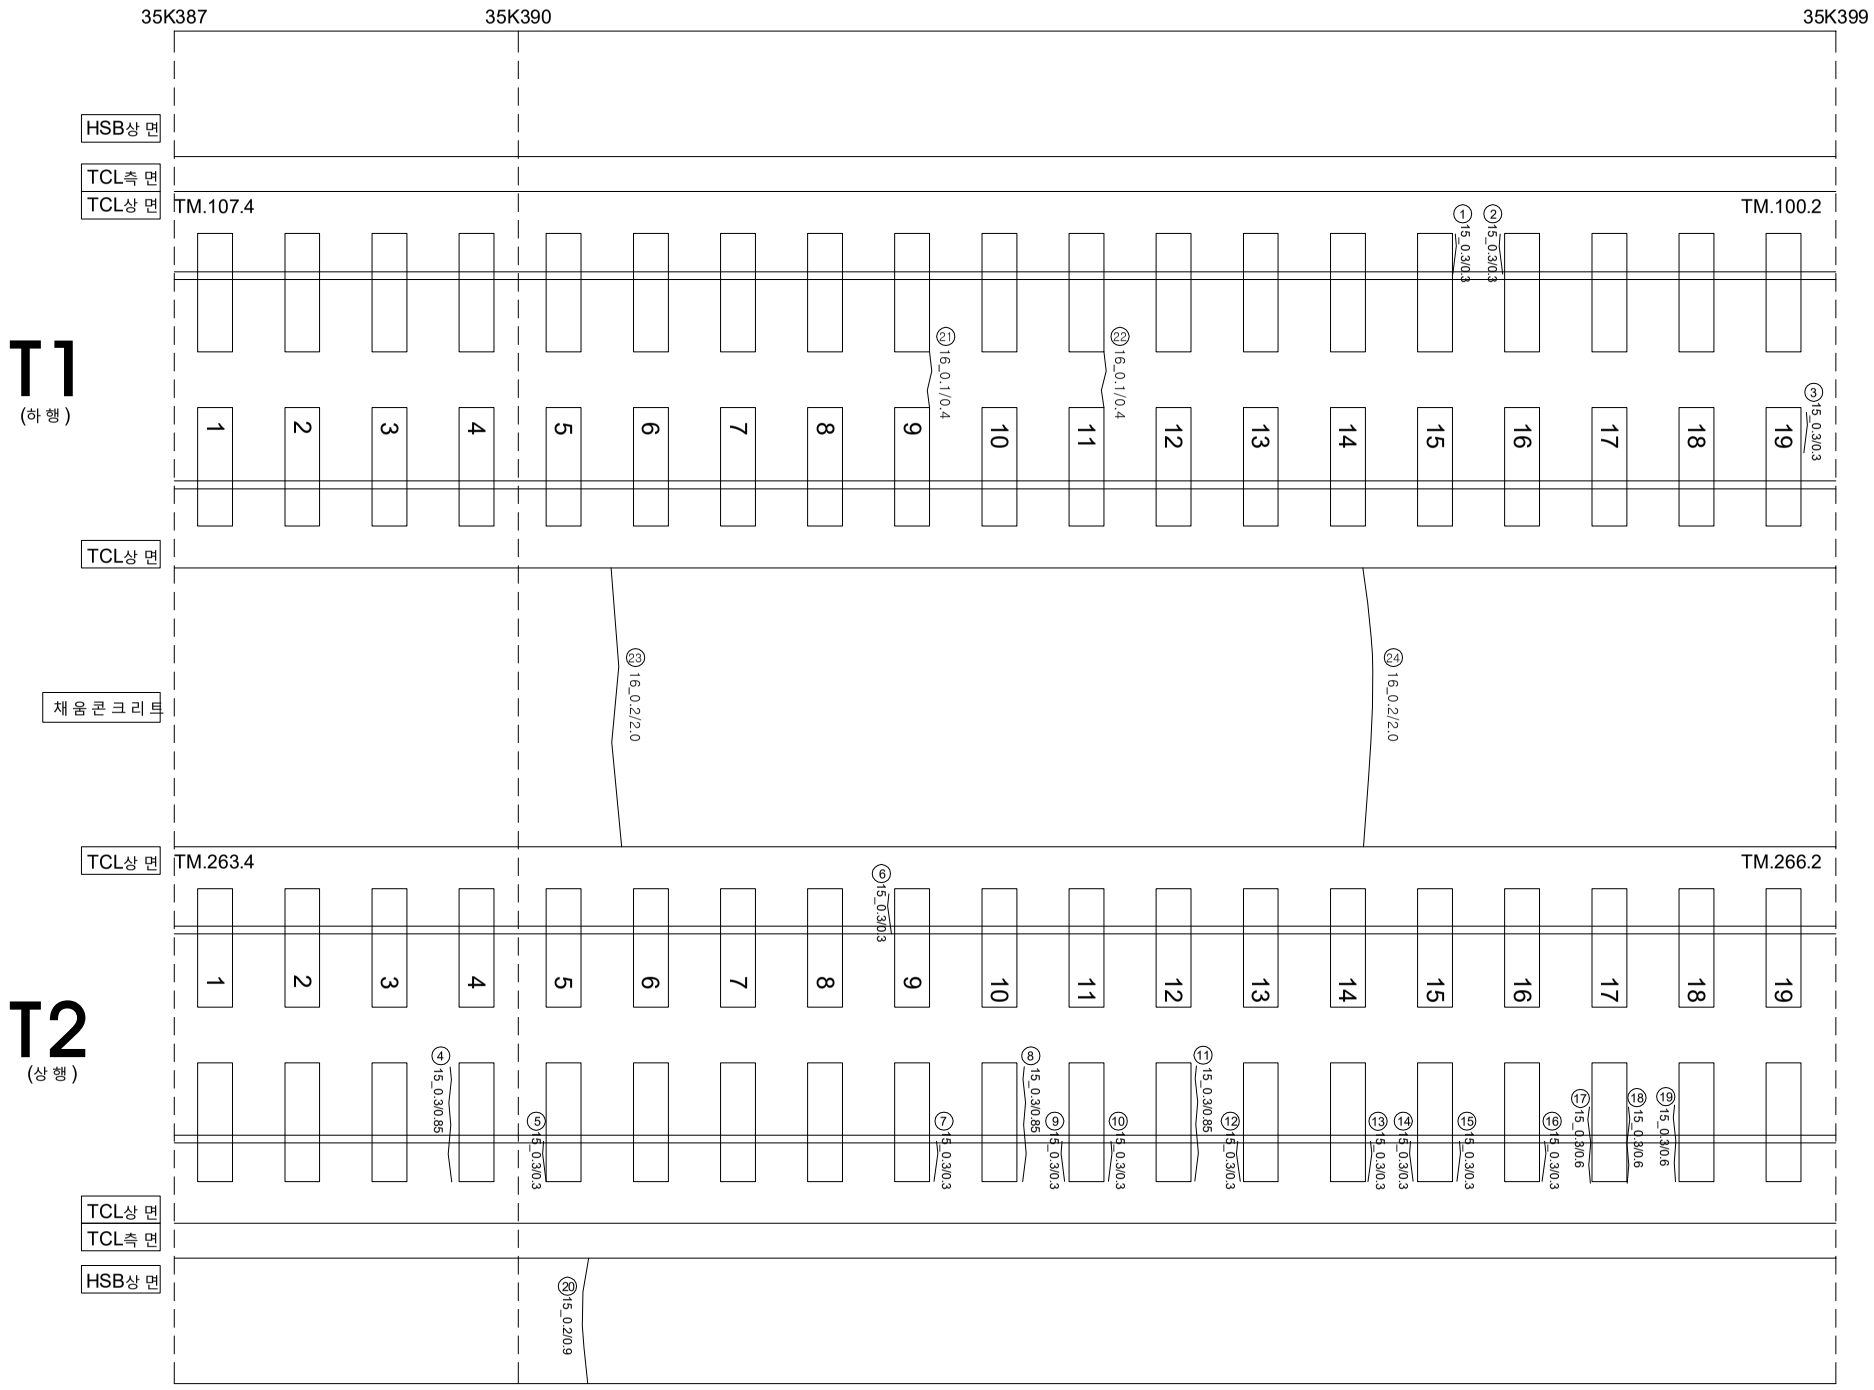
연번	손상	폭		연장		비고	연번	손상	폭		연장		비고
1	경계부 균열	0.3	㎜	0.3	m		56						
2	경계부 균열	0.3	㎜	0.3	m		57						
3	경계부 균열	0.3	㎜	0.3	m		58						
4	경계부 균열	0.3	㎜	0.85	m		59						
5	경계부 균열	0.3	㎜	0.3	m		60						
6	경계부 균열	0.3	㎜	0.3	m		61						
7	경계부 균열	0.3	㎜	0.3	m		62						
8	경계부 균열	0.3	㎜	0.85	m		63						
9	경계부 균열	0.3	㎜	0.3	m		64						
10	경계부 균열	0.3	㎜	0.3	m		65						
11	경계부 균열	0.3	㎜	0.85	m		66						
12	경계부 균열	0.3	㎜	0.3	m		67						
13	경계부 균열	0.3	㎜	0.3	m		68						
14	경계부 균열	0.3	㎜	0.3	m		69						
15	경계부 균열	0.3	㎜	0.3	m		70						
16	경계부 균열	0.3	㎜	0.3	m		71						
17	경계부 균열	0.3	㎜	0.6	m		72						
18	경계부 균열	0.3	㎜	0.6	m		73						
19	균열	0.3	㎜	0.6	m		74						
20	균열	0.2	㎜	0.9	m		75						
21	균열	0.1	㎜	0.4	m		76						
22	균열	0.1	㎜	0.4	m		77						
23	균열	0.2	㎜	2.0	m		78						
24	균열	0.2	㎜	2.0	m		79						
25							80						
26							81						
27							82						
28							83						
29							84						
30							85						
31							86						
32							87						
33							88						
34							89

35							90						
36							91						
37							92						
38							93						
39							94						
40							95						
41							96						
42							97						
43							98						
44							99						
45							100						
46							101						
47							102						
48							103						
49							104						
50							105						
51							106						
52							107						
53							108						
54							109						
55							110
