외관조사망도 번호
U7_계룡터널_601(35k424~35k437)

호남고속선 계룡터널_601(35.424~35.437km, S601)

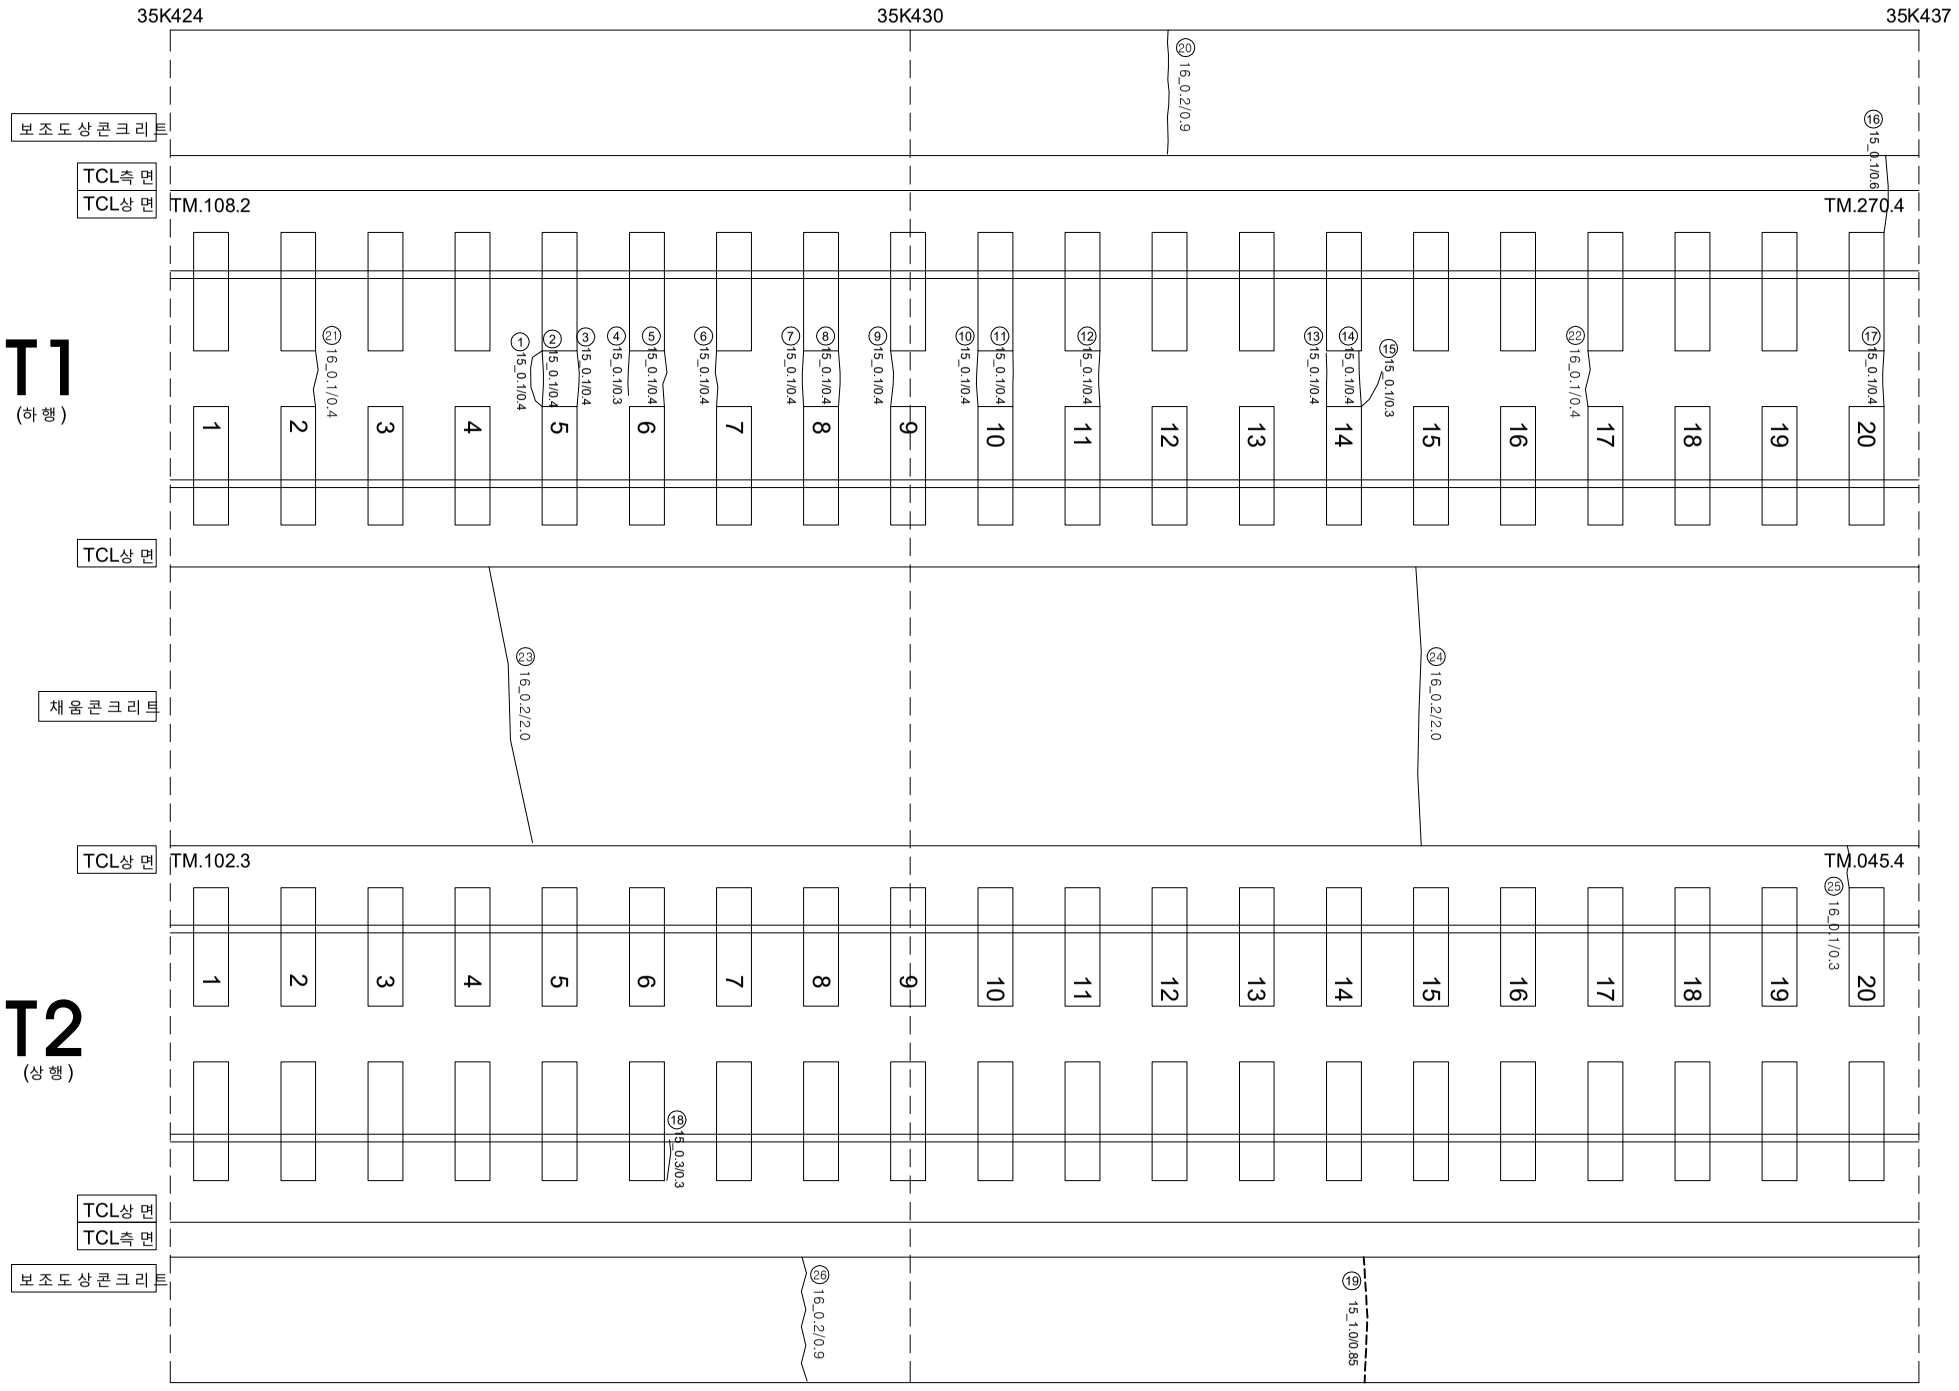
연번	손상	폭		연장		비고	연번	손상	폭		연장		비고
1	균열	0.1	㎜	0.4	m		56						
2	균열	0.1	㎜	0.4	m		57						
3	균열	0.1	㎜	0.4	m		58						
4	균열	0.1	㎜	0.4	m		59						
5	균열	0.1	㎜	0.4	m		60						
6	균열	0.1	㎜	0.4	m		61						
7	균열	0.1	㎜	0.4	m		62						
8	균열	0.1	㎜	0.4	m		63						
9	균열	0.1	㎜	0.4	m		64						
10	균열	0.1	㎜	0.4	m		65						
11	균열	0.1	㎜	0.4	m		66						
12	균열	0.1	㎜	0.4	m		67						
13	균열	0.1	㎜	0.4	m		68						
14	균열	0.1	㎜	0.4	m		69						
15	균열	0.1	㎜	0.3	m		70						
16	균열	0.1	㎜	0.6	m		71						
17	균열	0.1	㎜	0.4	m		72						
18	경계부 균열	0.3	㎜	0.3	m		73						
19	균열	1.0	㎜	0.85	m		74						
20	균열	0.2	㎜	0.9	m		75						
21	균열	0.1	㎜	0.4	m		76						
22	균열	0.1	㎜	0.4	m		77						
23	균열	0.2	㎜	2.0	m		78						
24	균열	0.2	㎜	2.0	m		79						
25	균열	0.1	㎜	0.3	m		80						
26	균열	0.2	㎜	0.9	m		81						
27							82						
28							83						
29							84						
30							85						
31							86						
32							87						
33							88						
34							89						
35							90						
36							91						
37							92

38							93						
39							94						
40							95						
41							96						
42							97						
43							98						
44							99						
45							100						
46							101						
47							102						
48							103						
49							104						
50							105						
51							106						
52							107						
53							108						
54							109						
55							110
