외관조사망도 번호
U7_계룡터널_604(35k462~35k474)

호남고속선 계룡터널_604(35.462~35.474km, S604)

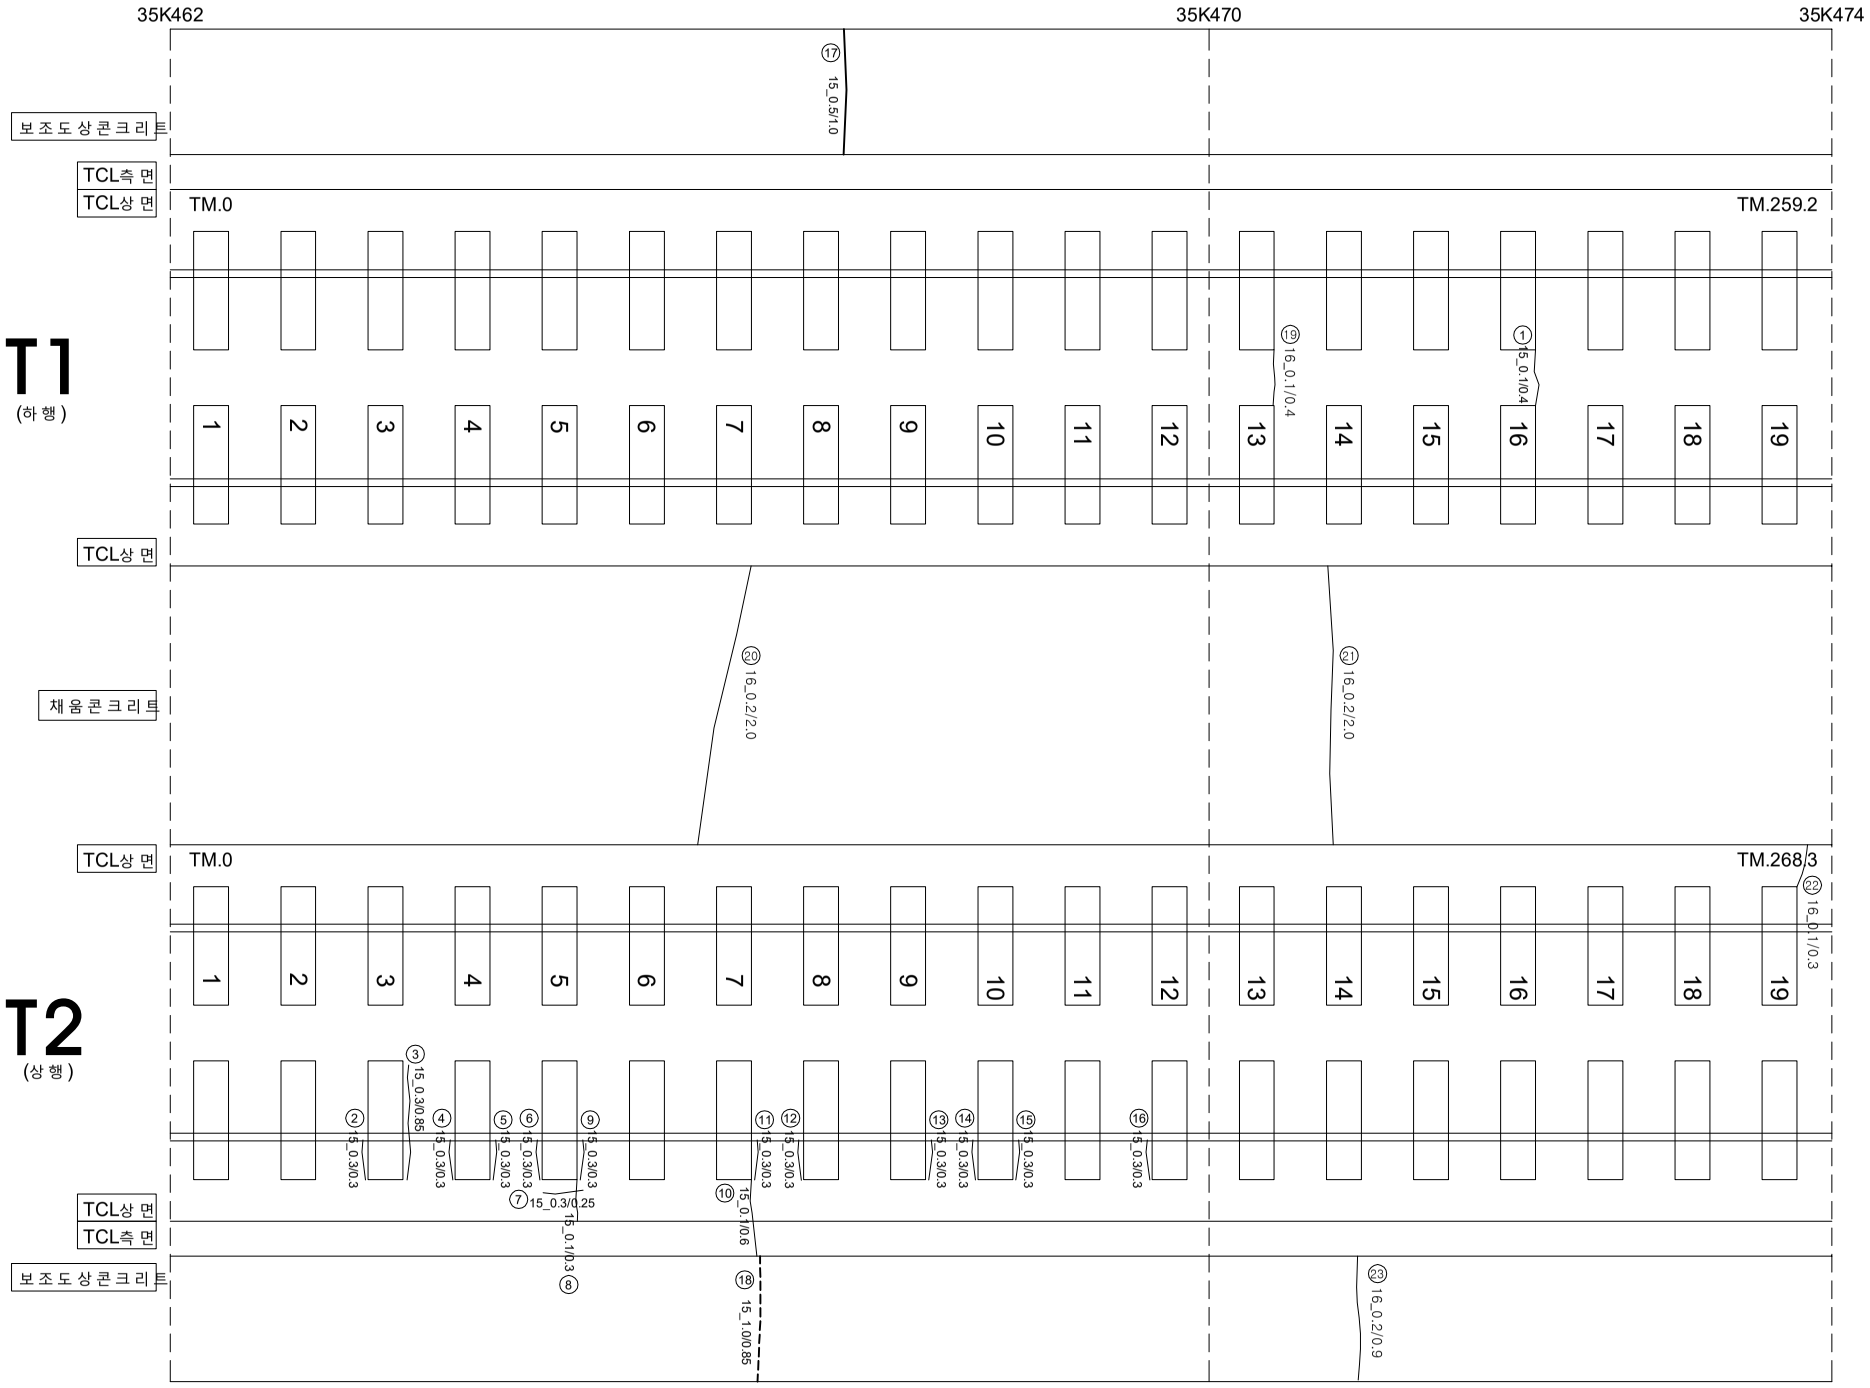
연번	손상	폭		연장		비고	연번	손상	폭		연장		비고
1	균열	0.1	㎜	0.4	m		56	균열	0.5	㎜	1.0	m	
2	경계부 균열	0.3	㎜	0.3	m		57						
3	경계부 균열	0.3	㎜	0.85	m		58						
4	경계부 균열	0.3	㎜	0.3	m		59						
5	경계부 균열	0.3	㎜	0.3	m		60						
6	경계부 균열	0.3	㎜	0.3	m		61						
7	경계부 균열	0.3	㎜	0.25	m		62						
8	균열	0.1	㎜	0.3	m		63						
9	경계부 균열	0.3	㎜	0.3	m		64						
10	균열	0.1	㎜	0.6	m		65						
11	경계부 균열	0.3	㎜	0.3	m		66						
12	경계부 균열	0.3	㎜	0.3	m		67						
13	경계부 균열	0.3	㎜	0.3	m		68						
14	경계부 균열	0.3	㎜	0.3	m		69						
15	경계부 균열	0.3	㎜	0.3	m		70						
16	경계부 균열	0.3	㎜	0.3	m		71						
17	균열	0.5	㎜	1.0	m		72						
18	균열	1.0	㎜	0.85	m		73						
19	균열	0.1	㎜	0.4	m		74						
20	균열	0.2	㎜	2.0	m		75						
21	균열	0.2	㎜	2.0	m		76						
22	균열	0.1	㎜	0.3	m		77						
23	균열	0.2	㎜	0.9	m		78						
24							79						
25							80						
26							81						
27							82						
28							83						
29							84						
30							85						
31							86						
32							87						
33							88						
34							89						
35							90

36							91						
37							92						
38							93						
39							94						
40							95						
41							96						
42							97						
43							98						
44							99						
45							100						
46							101						
47							102						
48							103						
49							104						
50							105						
51							106						
52							107						
53							108						
54							109						
55							110
