외관조사망도 번호
U7_계룡터널_606(35k487~35k499)

호남고속선 계룡터널_606(35.487~35.499km, S606)

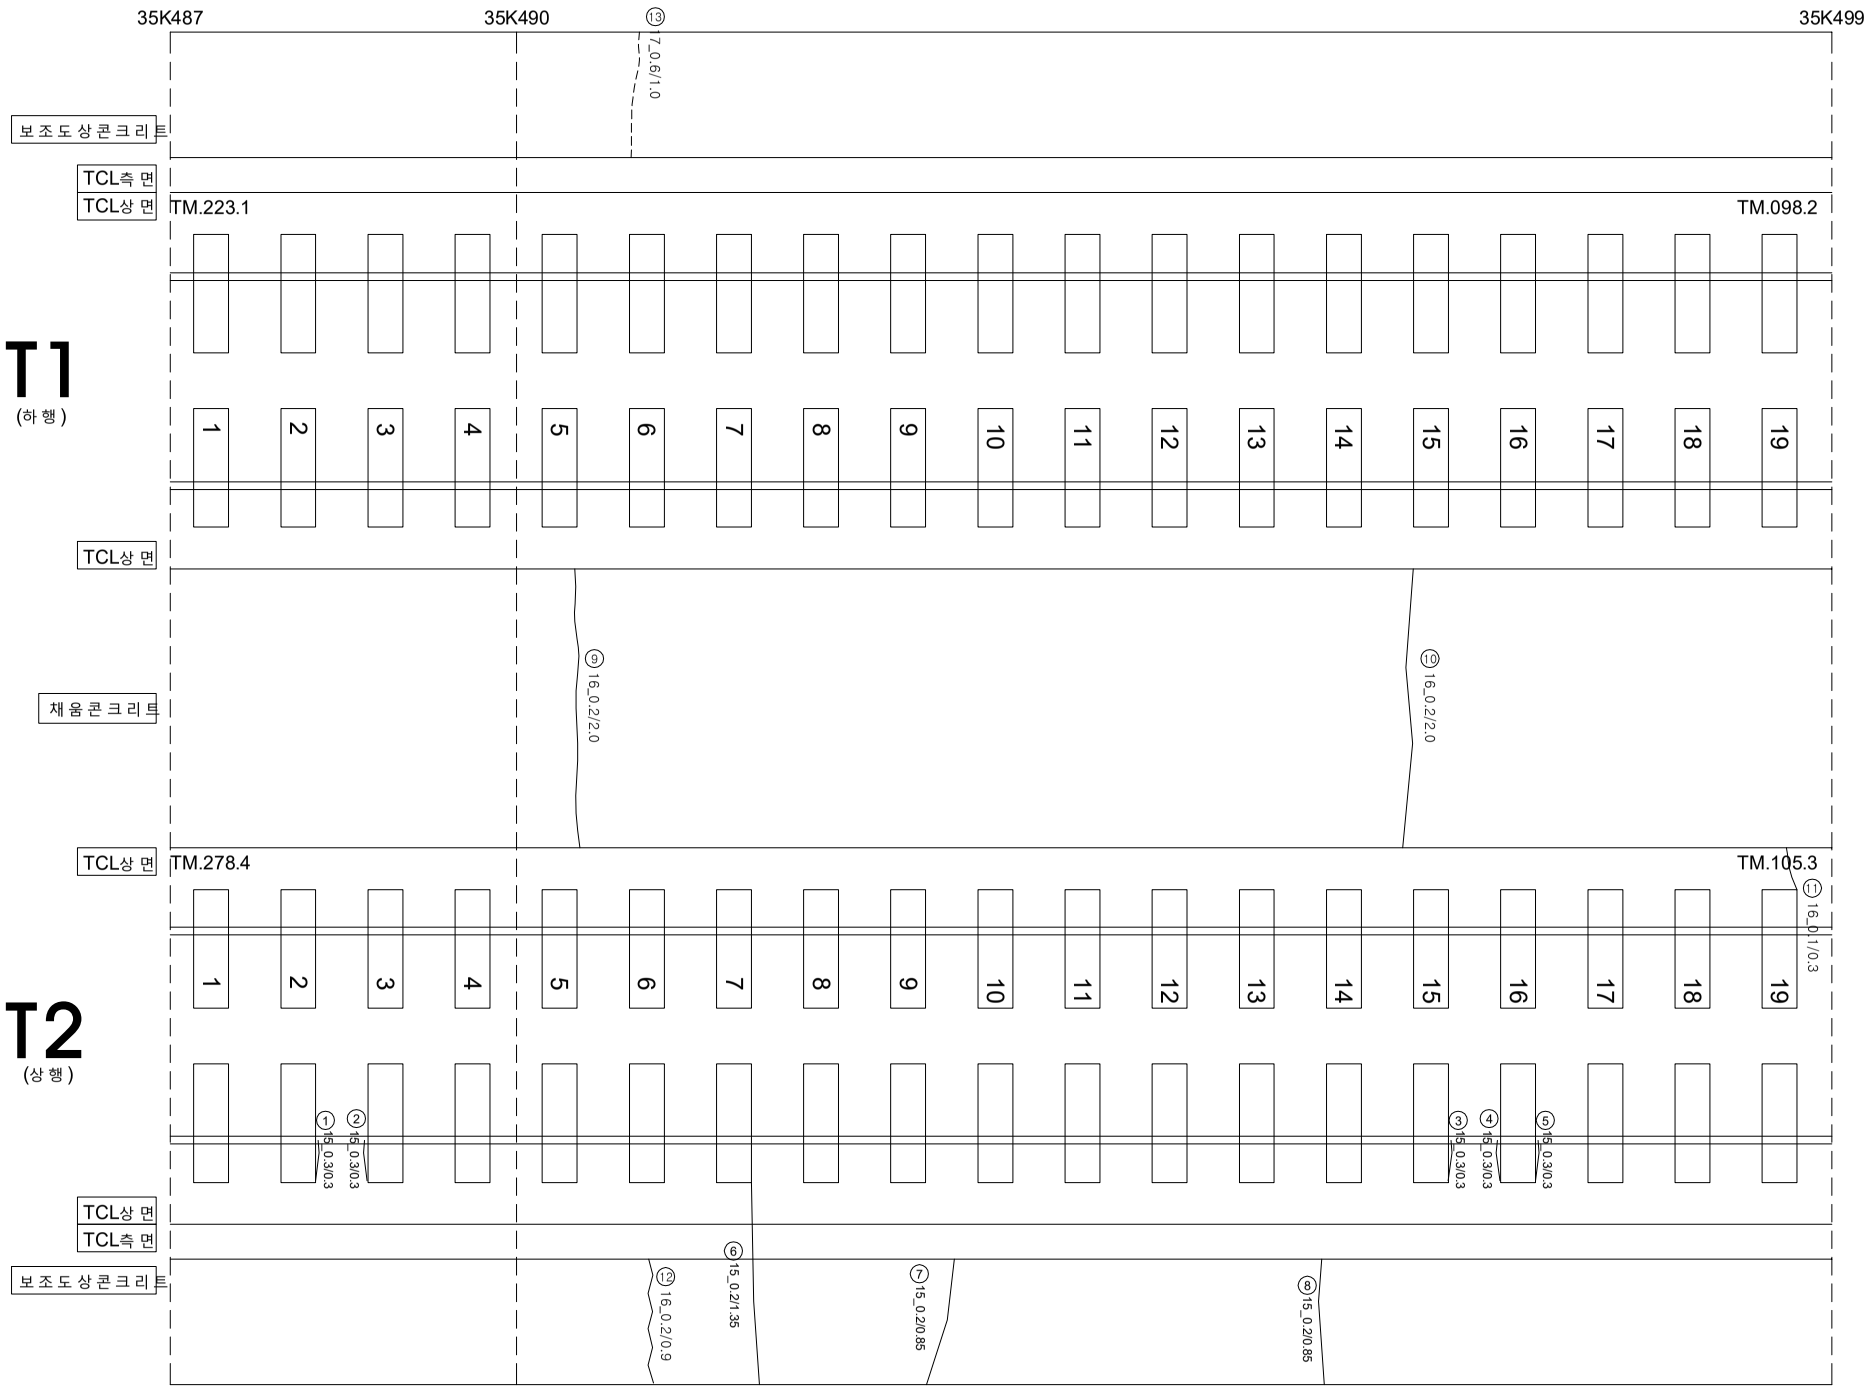
연번	손상	폭		연장		비고	연번	손상	폭		연장		비고
1	경계부균열	0.3	㎜	0.3	m		56						
2	경계부균열	0.3	㎜	0.3	m		57						
3	경계부균열	0.3	㎜	0.3	m		58						
4	경계부균열	0.3	㎜	0.3	m		59						
5	경계부균열	0.3	㎜	0.3	m		60						
6	균열	0.2	㎜	1.35	m		61						
7	균열	0.2	㎜	0.85	m		62						
8	균열	0.2	㎜	0.85	m		63						
9	균열	0.2	㎜	2.0	m		64						
10	균열	0.2	㎜	2.0	m		65						
11	균열	0.1	㎜	0.3	m		66						
12	균열	0.2	㎜	0.9	m		67						
13	균열	0.6	㎜	1.0	m	신 규	68						
14							69						
15							70						
16							71						
17							72						
18							73						
19							74						
20							75						
21							76						
22							77						
23							78						
24							79						
25							80						
26							81						
27							82						
28							83						
29							84						
30							85						
31							86						
32							87						
33							88						
34							89						
35							90						
36							91						
37							92						
38							93						
39							94						
40							95						
41							96						
42							97						
43							98

44							99						
45							100						
46							101						
47							102						
48							103						
49							104						
50							105						
51							106						
52							107						
53							108						
54							109						
55							110
