외관조사망도 번호
U7_계룡터널_607(35k499~35k512)

호남고속선 계룡터널_607(35.499~35.512km, S607)

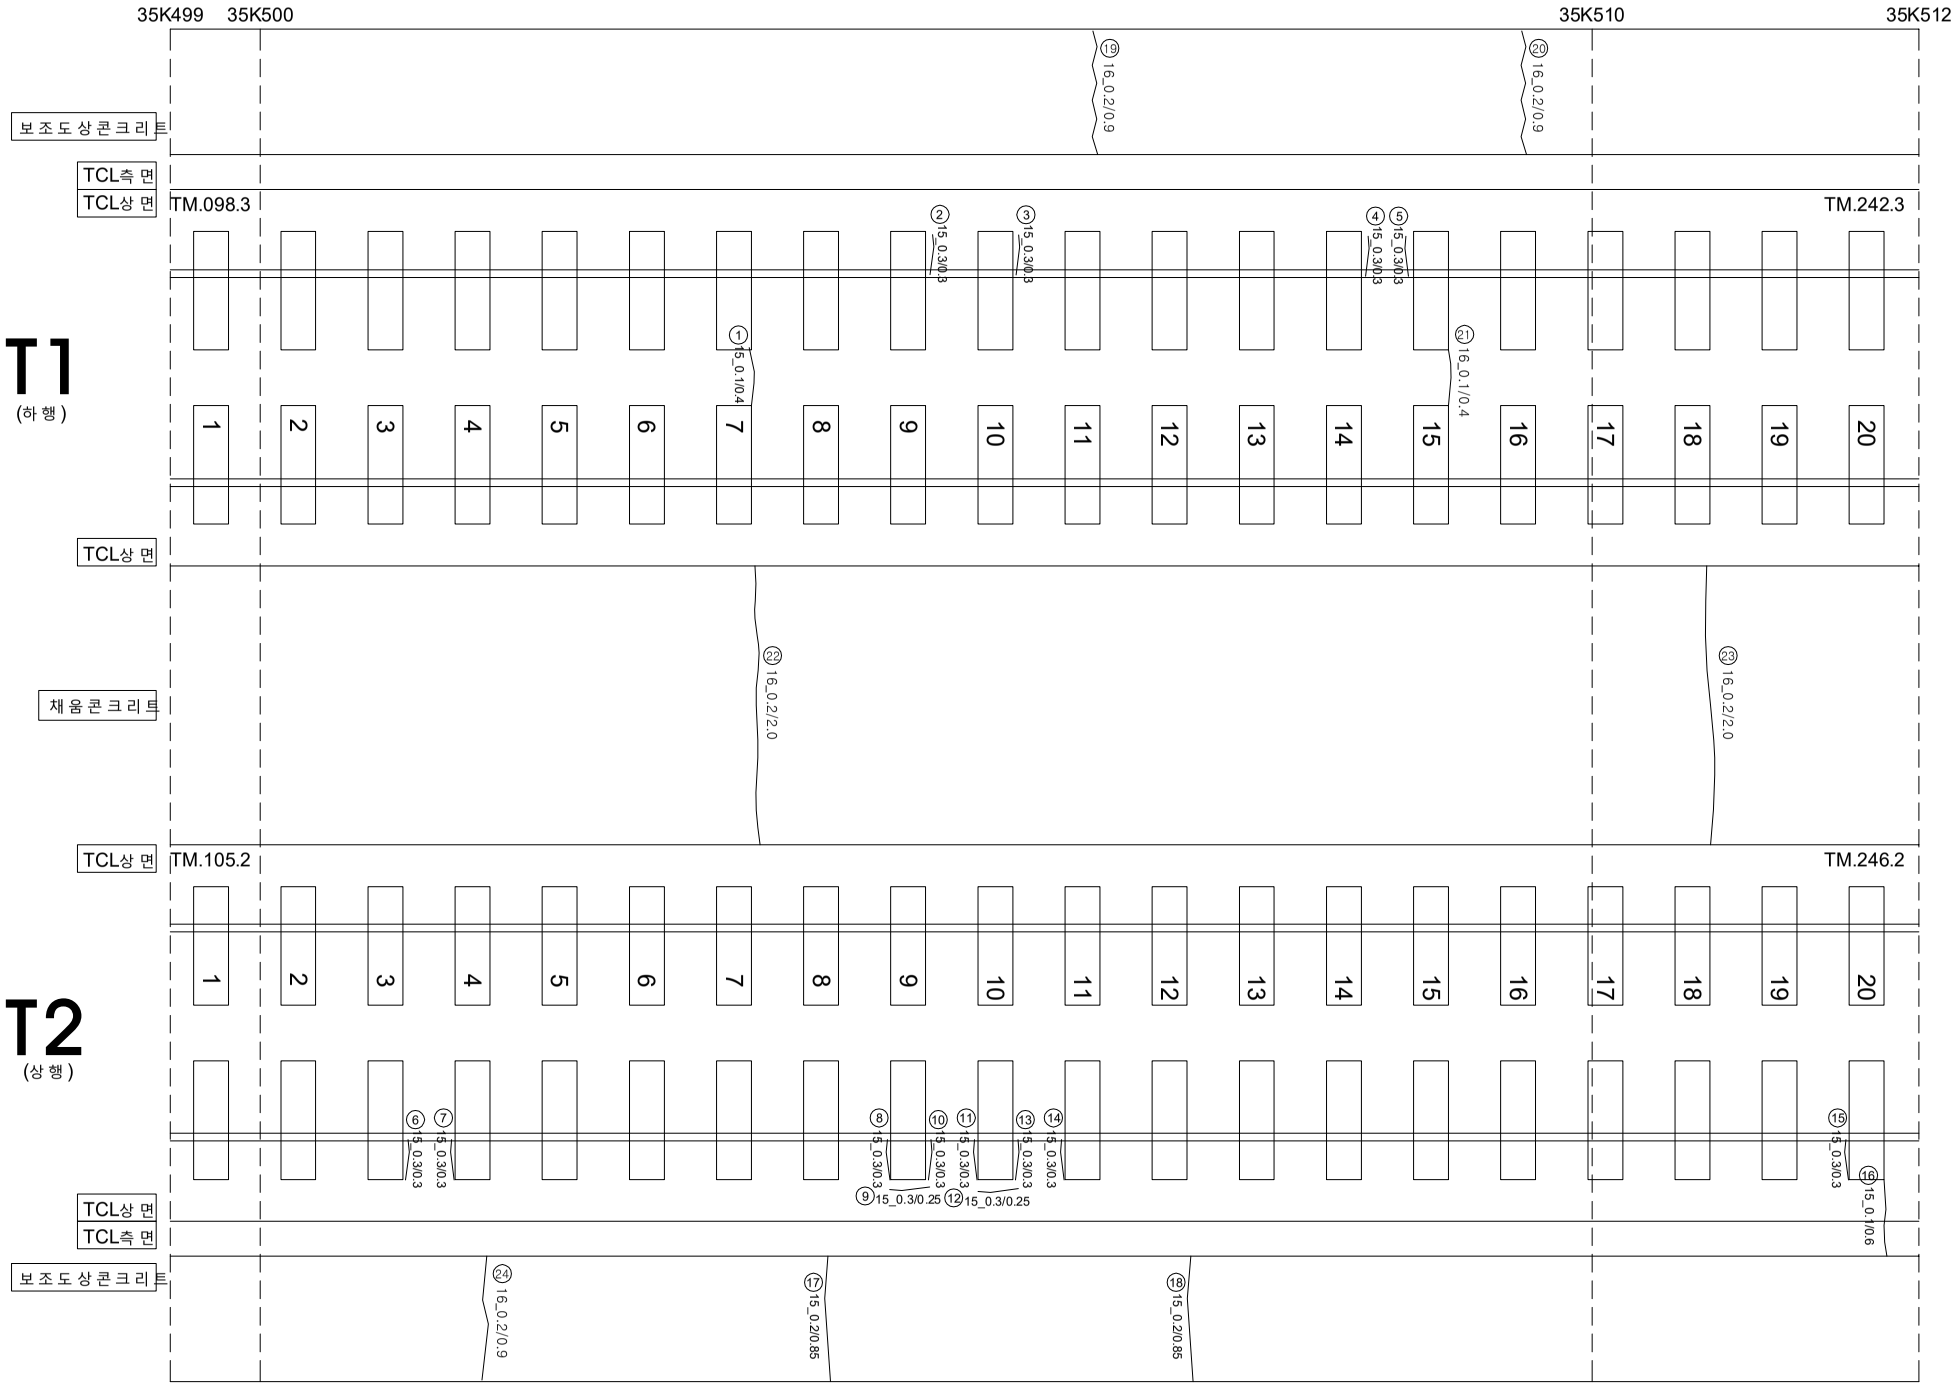
연번	손상	폭		연장		비고	연번	손상	폭		연장		비고
1	균열	0.1	㎜	0.4	m		56						
2	경계부 균열	0.3	㎜	0.3	m		57						
3	경계부 균열	0.3	㎜	0.3	m		58						
4	경계부 균열	0.3	㎜	0.3	m		59						
5	경계부 균열	0.3	㎜	0.3	m		60						
6	경계부 균열	0.3	㎜	0.3	m		61						
7	경계부 균열	0.3	㎜	0.3	m		62						
8	경계부 균열	0.3	㎜	0.3	m		63						
9	경계부 균열	0.3	㎜	0.25	m		64						
10	경계부 균열	0.3	㎜	0.3	m		65						
11	경계부 균열	0.3	㎜	0.3	m		66						
12	경계부 균열	0.3	㎜	0.25	m		67						
13	경계부 균열	0.3	㎜	0.3	m		68						
14	경계부 균열	0.3	㎜	0.3	m		69						
15	경계부 균열	0.3	㎜	0.3	m		70						
16	균열	0.1	㎜	0.6	m		71						
17	균열	0.2	㎜	0.85	m		72						
18	균열	0.2	㎜	0.85	m		73						
19	균열	0.2	㎜	0.9	m		74						
20	균열	0.2	㎜	0.9	m		75						
21	균열	0.1	㎜	0.4	m		76						
22	균열	0.2	㎜	2.0	m		77						
23	균열	0.2	㎜	2.0	m		78						
24	균열	0.2	㎜	0.9	m		79						
25							80						
26							81						
27							82						
28							83						
29							84						
30							85						
31							86						
32							87						
33							88						
34							89						
35							90

36							91						
37							92						
38							93						
39							94						
40							95						
41							96						
42							97						
43							98						
44							99						
45							100						
46							101						
47							102						
48							103						
49							104						
50							105						
51							106						
52							107						
53							108						
54							109						
55							110
