외관조사망도 번호
U7_계룡터널_618(35k637~35k649)

호남고속선 계룡터널_618(35.637~35.649km, S618)

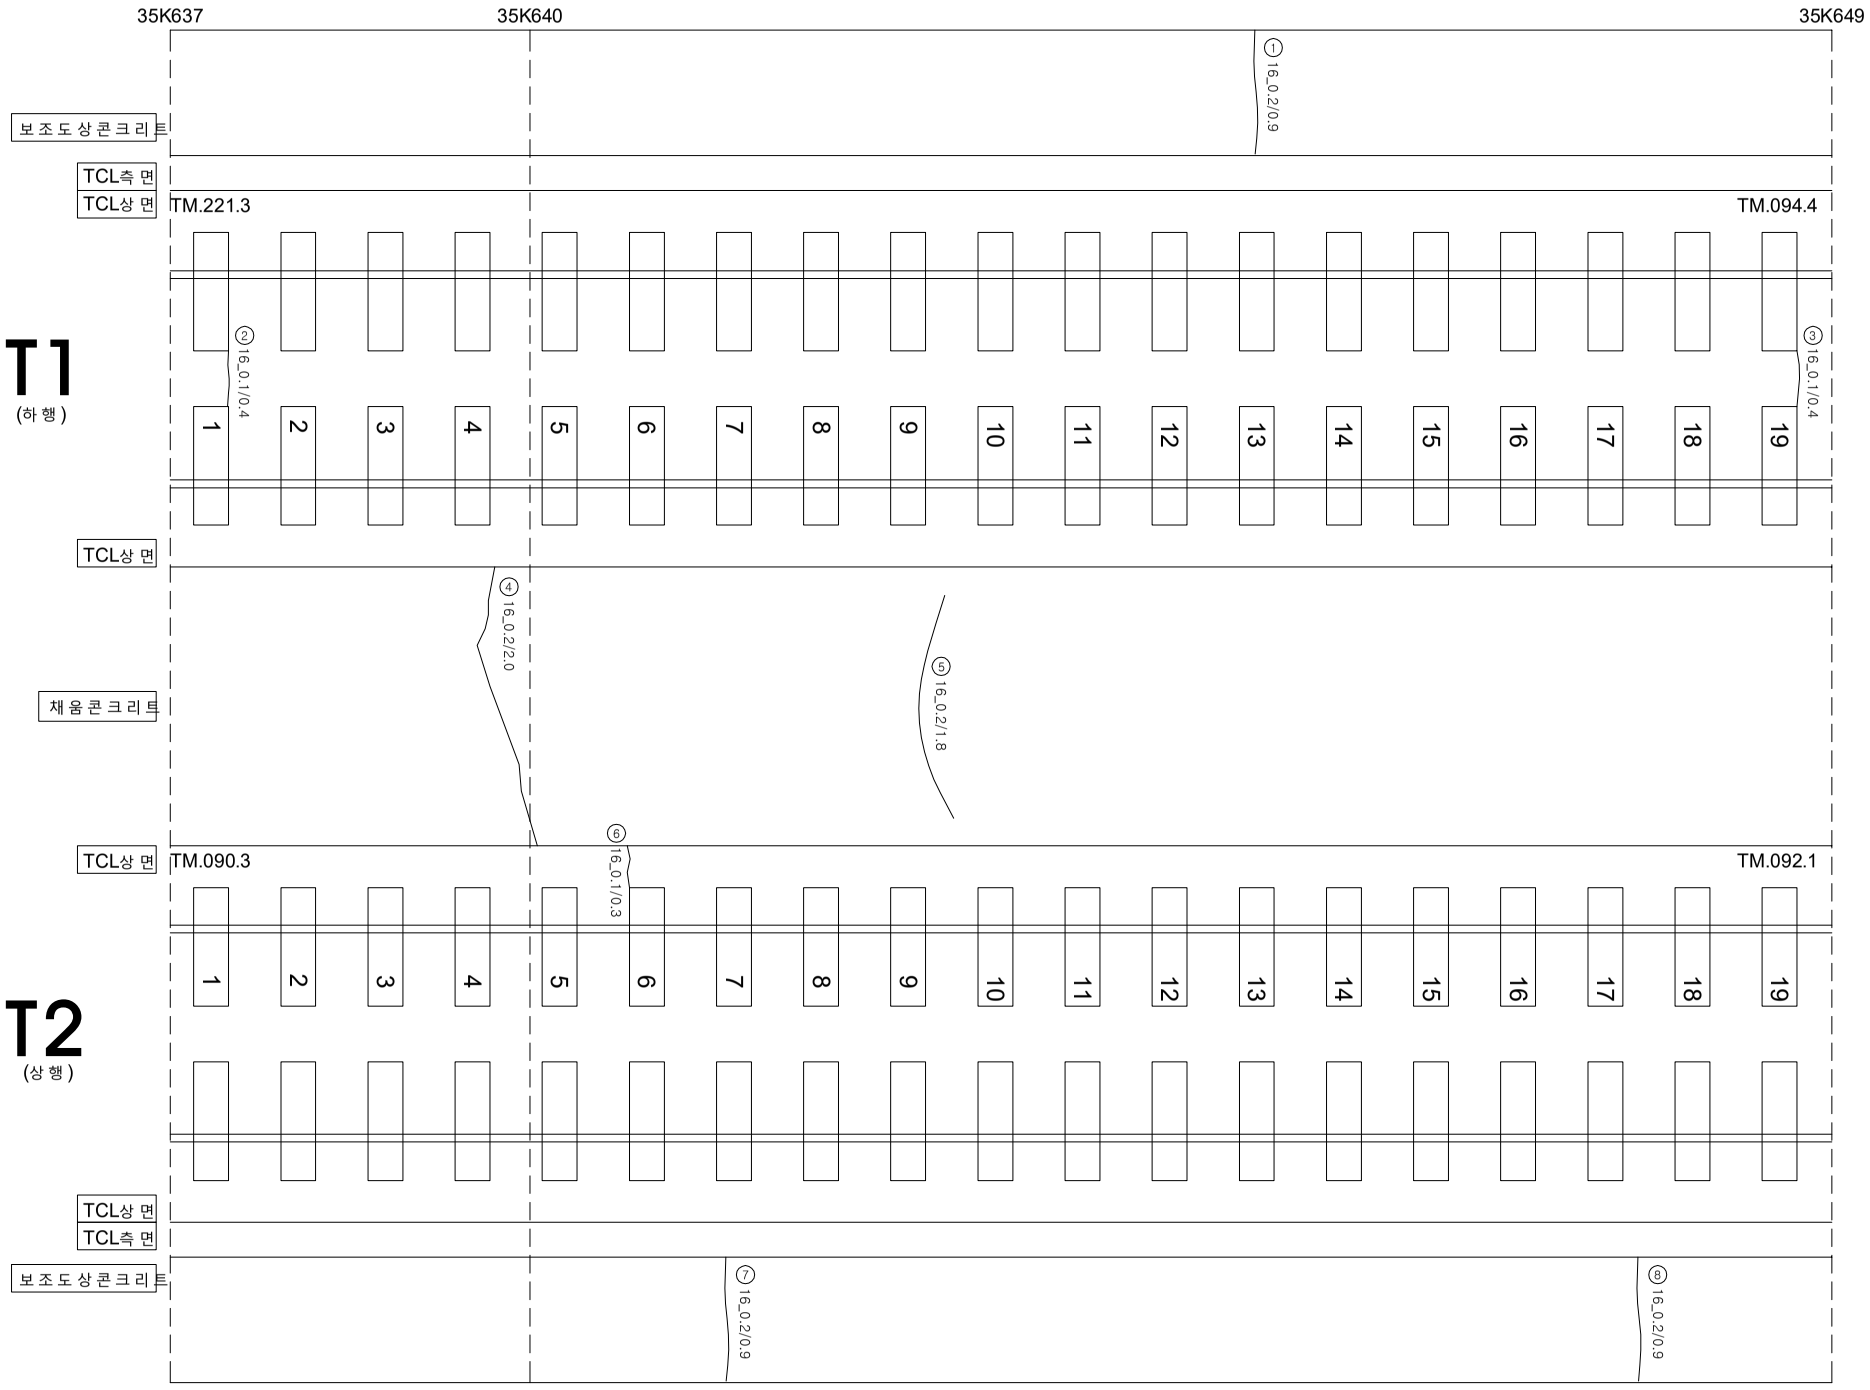
연번	손상	폭		연장		비고	연번	손상	폭		연장		비고
1	균열	0.2	㎜	0.9	m		56						
2	균열	0.1	㎜	0.4	m		57						
3	균열	0.1	㎜	0.4	m		58						
4	균열	0.2	㎜	2.0	m		59						
5	균열	0.2	㎜	1.8	m		60						
6	균열	0.1	㎜	0.3	m		61						
7	균열	0.2	㎜	0.9	m		62						
8	균열	0.2	㎜	0.9	m		63						
9							64						
10							65						
11							66						
12							67						
13							68						
14							69						
15							70						
16							71						
17							72						
18							73						
19							74						
20							75						
21							76						
22							77						
23							78						
24							79						
25							80						
26							81						
27							82						
28							83						
29							84						
30							85						
31							86						
32							87						
33							88						
34							89						
35							90						
36							91						
37							92						
38							93						
39							94						
40							95						
41							96						
42							97						
43							98						
44							99						
45							100						
46							101						
47							102

48							103						
49							104						
50							105						
51							106						
52							107						
53							108						
54							109						
55							110
