외관조사망도 번호
U7_계룡터널_621(35k674~35k687)

호남고속선 계룡터널_621(35.674~35.687km, S621)

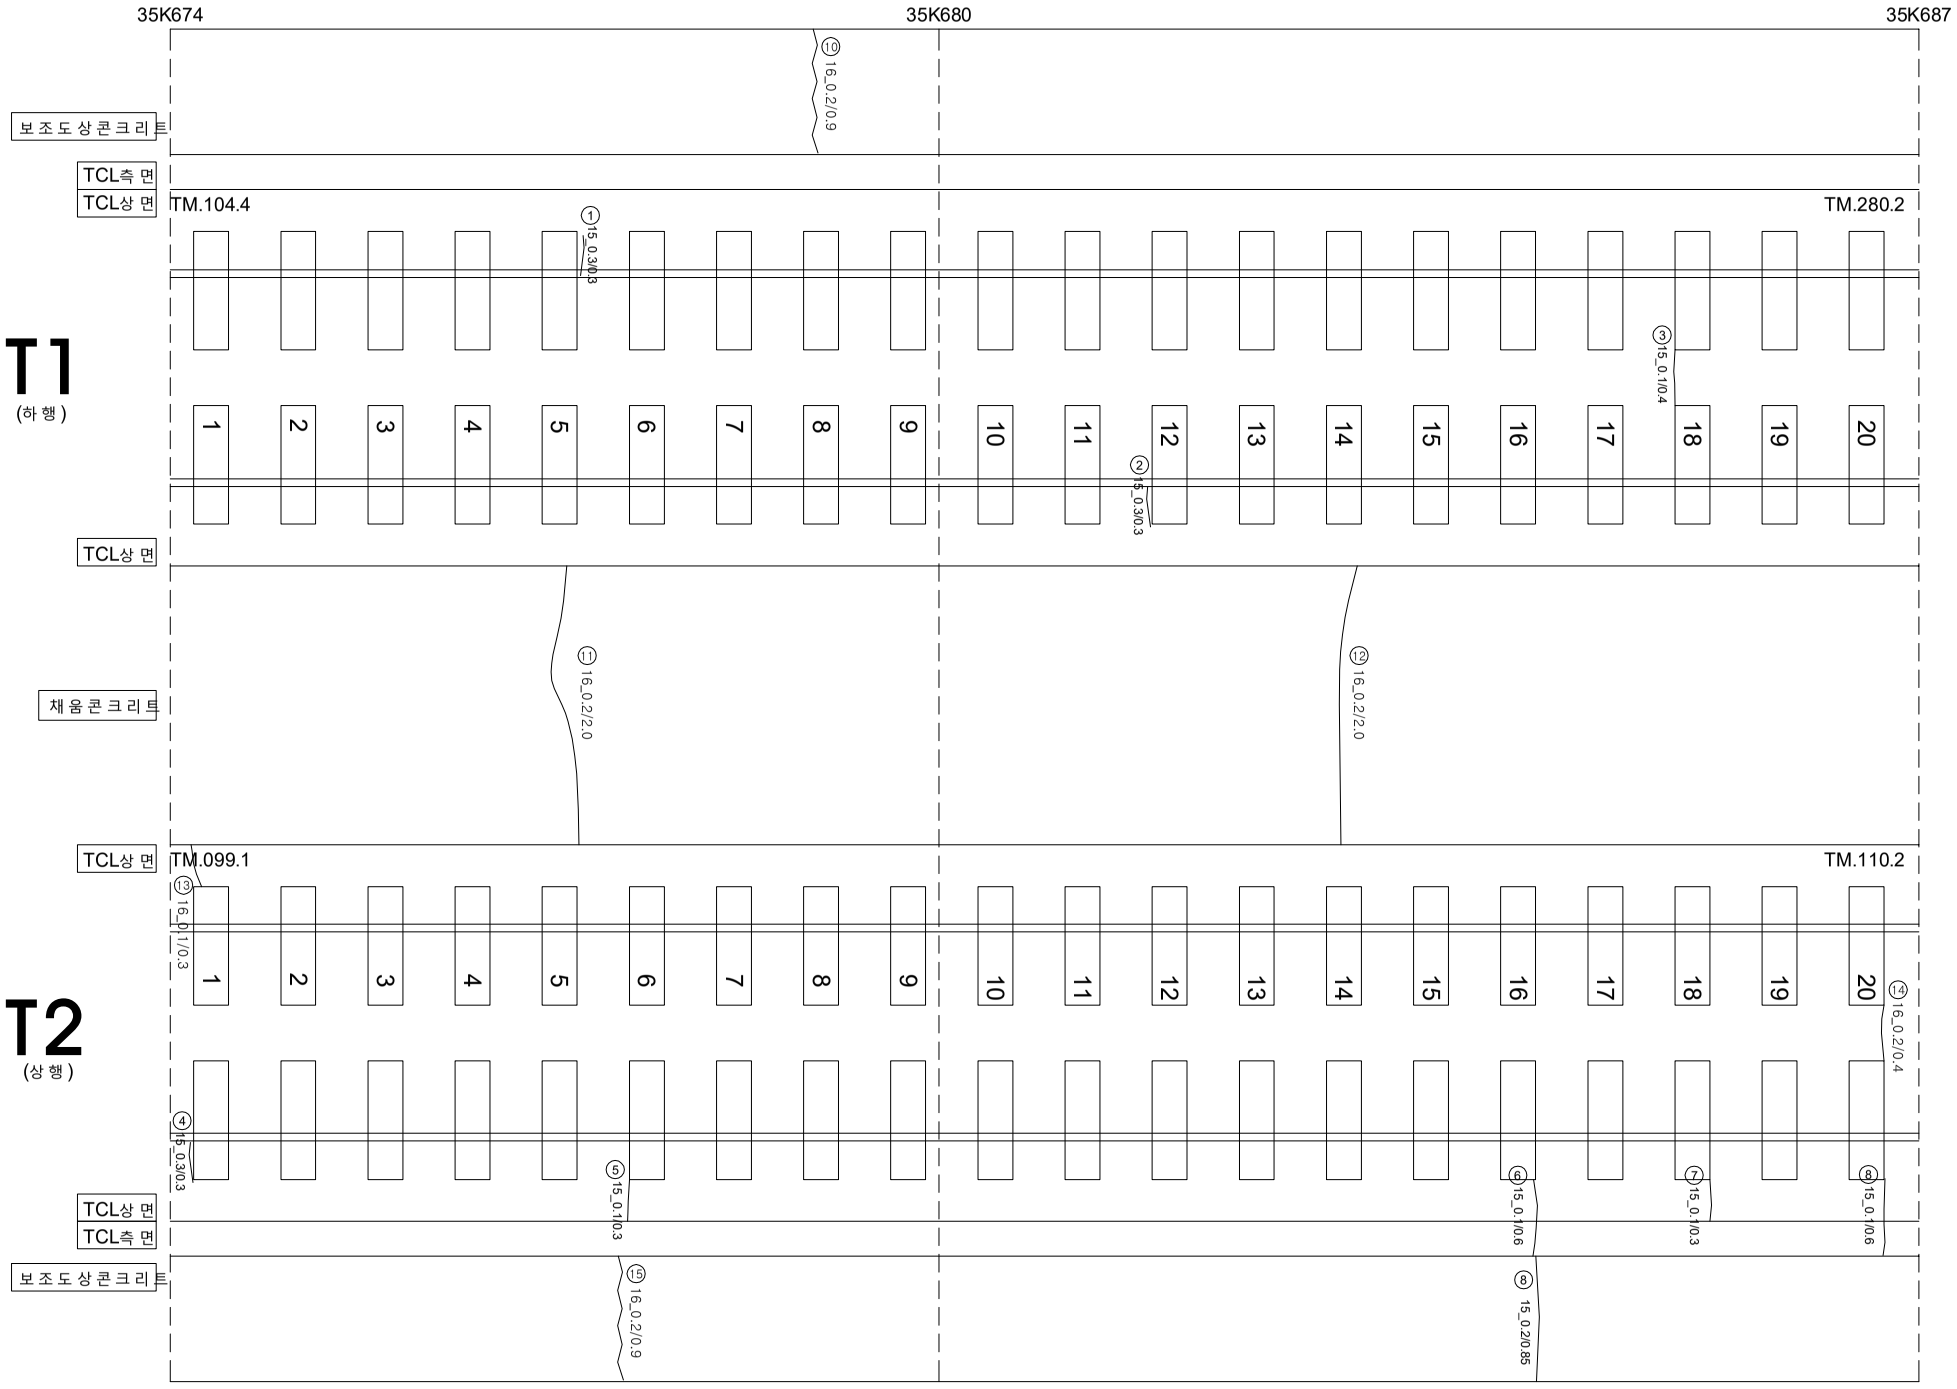
연번	손상	폭		연장		비고	연번	손상	폭		연장		비고
1	경계부 균열	0.3	㎜	0.3	m		56						
2	경계부 균열	0.3	㎜	0.3	m		57						
3	균열	0.1	㎜	0.4	m		58						
4	경계부 균열	0.3	㎜	0.3	m		59						
5	균열	0.1	㎜	0.3	m		60						
6	균열	0.1	㎜	0.06	m		61						
7	균열	0.1	㎜	0.03	m		62						
8	균열	0.1	㎜	0.6	m		63						
9	균열	0.2	㎜	0.85	m		64						
10	균열	0.2	㎜	0.9	m		65						
11	균열	0.2	㎜	2.0	m		66						
12	균열	0.2	㎜	2.0	m		67						
13	균열	0.1	㎜	0.3	m		68						
14	균열	0.2	㎜	0.4	m		69						
15	균열	0.2	㎜	0.9	m		70						
16							71						
17							72						
18							73						
19							74						
20							75						
21							76						
22							77						
23							78						
24							79						
25							80						
26							81						
27							82						
28							83						
29							84						
30							85						
31							86						
32							87						
33							88						
34							89						
35							90						
36							91						
37							92						
38							93						
39							94						
40							95						
41							96						
42							97

43							98						
44							99						
45							100						
46							101						
47							102						
48							103						
49							104						
50							105						
51							106						
52							107						
53							108						
54							109						
55							110
