외관조사망도 번호
U7_계룡터널_622(35k687~35k699)

호남고속선 계룡터널_622(35.687~35.699km, S622)

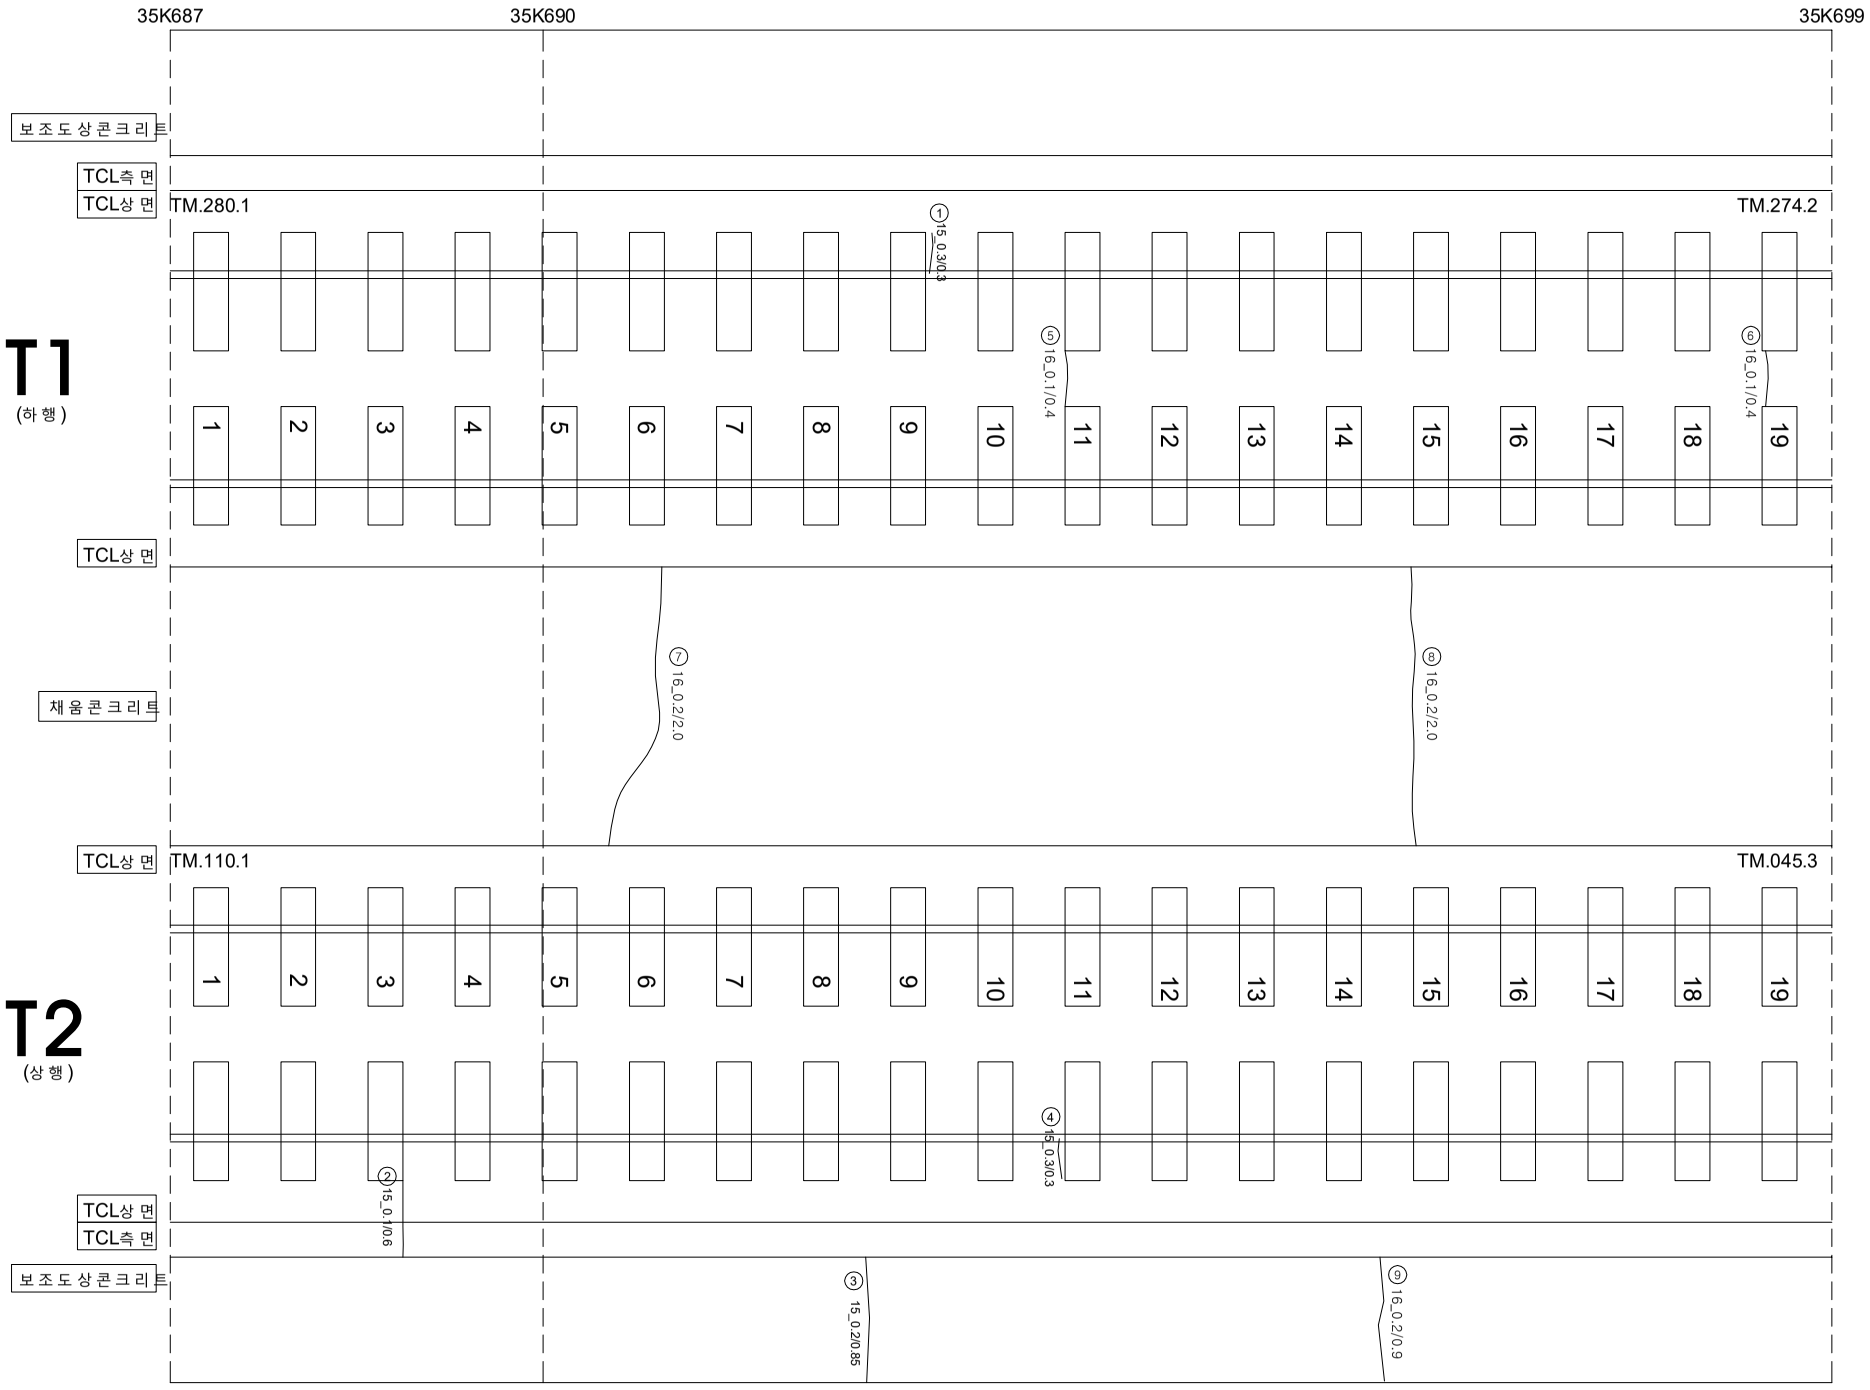
연번	손상	폭		연장		비고	연번	손상	폭		연장		비고
1	경계부균열	0.3	㎜	0.3	m		56						
2	균열	0.1	㎜	0.6	m		57						
3	균열	0.2	㎜	0.85	m		58						
4	경계부균열	0.3	㎜	0.3	m		59						
5	균열	0.1	㎜	0.4	m		60						
6	균열	0.1	㎜	0.4	m		61						
7	균열	0.2	㎜	2.0	m		62						
8	균열	0.2	㎜	2.0	m		63						
9	균열	0.2	㎜	0.9	m		64						
10							65						
11							66						
12							67						
13							68						
14							69						
15							70						
16							71						
17							72						
18							73						
19							74						
20							75						
21							76						
22							77						
23							78						
24							79						
25							80						
26							81						
27							82						
28							83						
29							84						
30							85						
31							86						
32							87						
33							88						
34							89						
35							90						
36							91						
37							92						
38							93						
39							94						
40							95						
41							96						
42							97						
43							98						
44							99						
45							100						
46							101

47							102						
48							103						
49							104						
50							105						
51							106						
52							107						
53							108						
54							109						
55							110
