호남고속선 계룡터널_628(35.762~35.774km, S628)

외관조사망도 번호
U7_계룡터널_628(35k762~35k774)

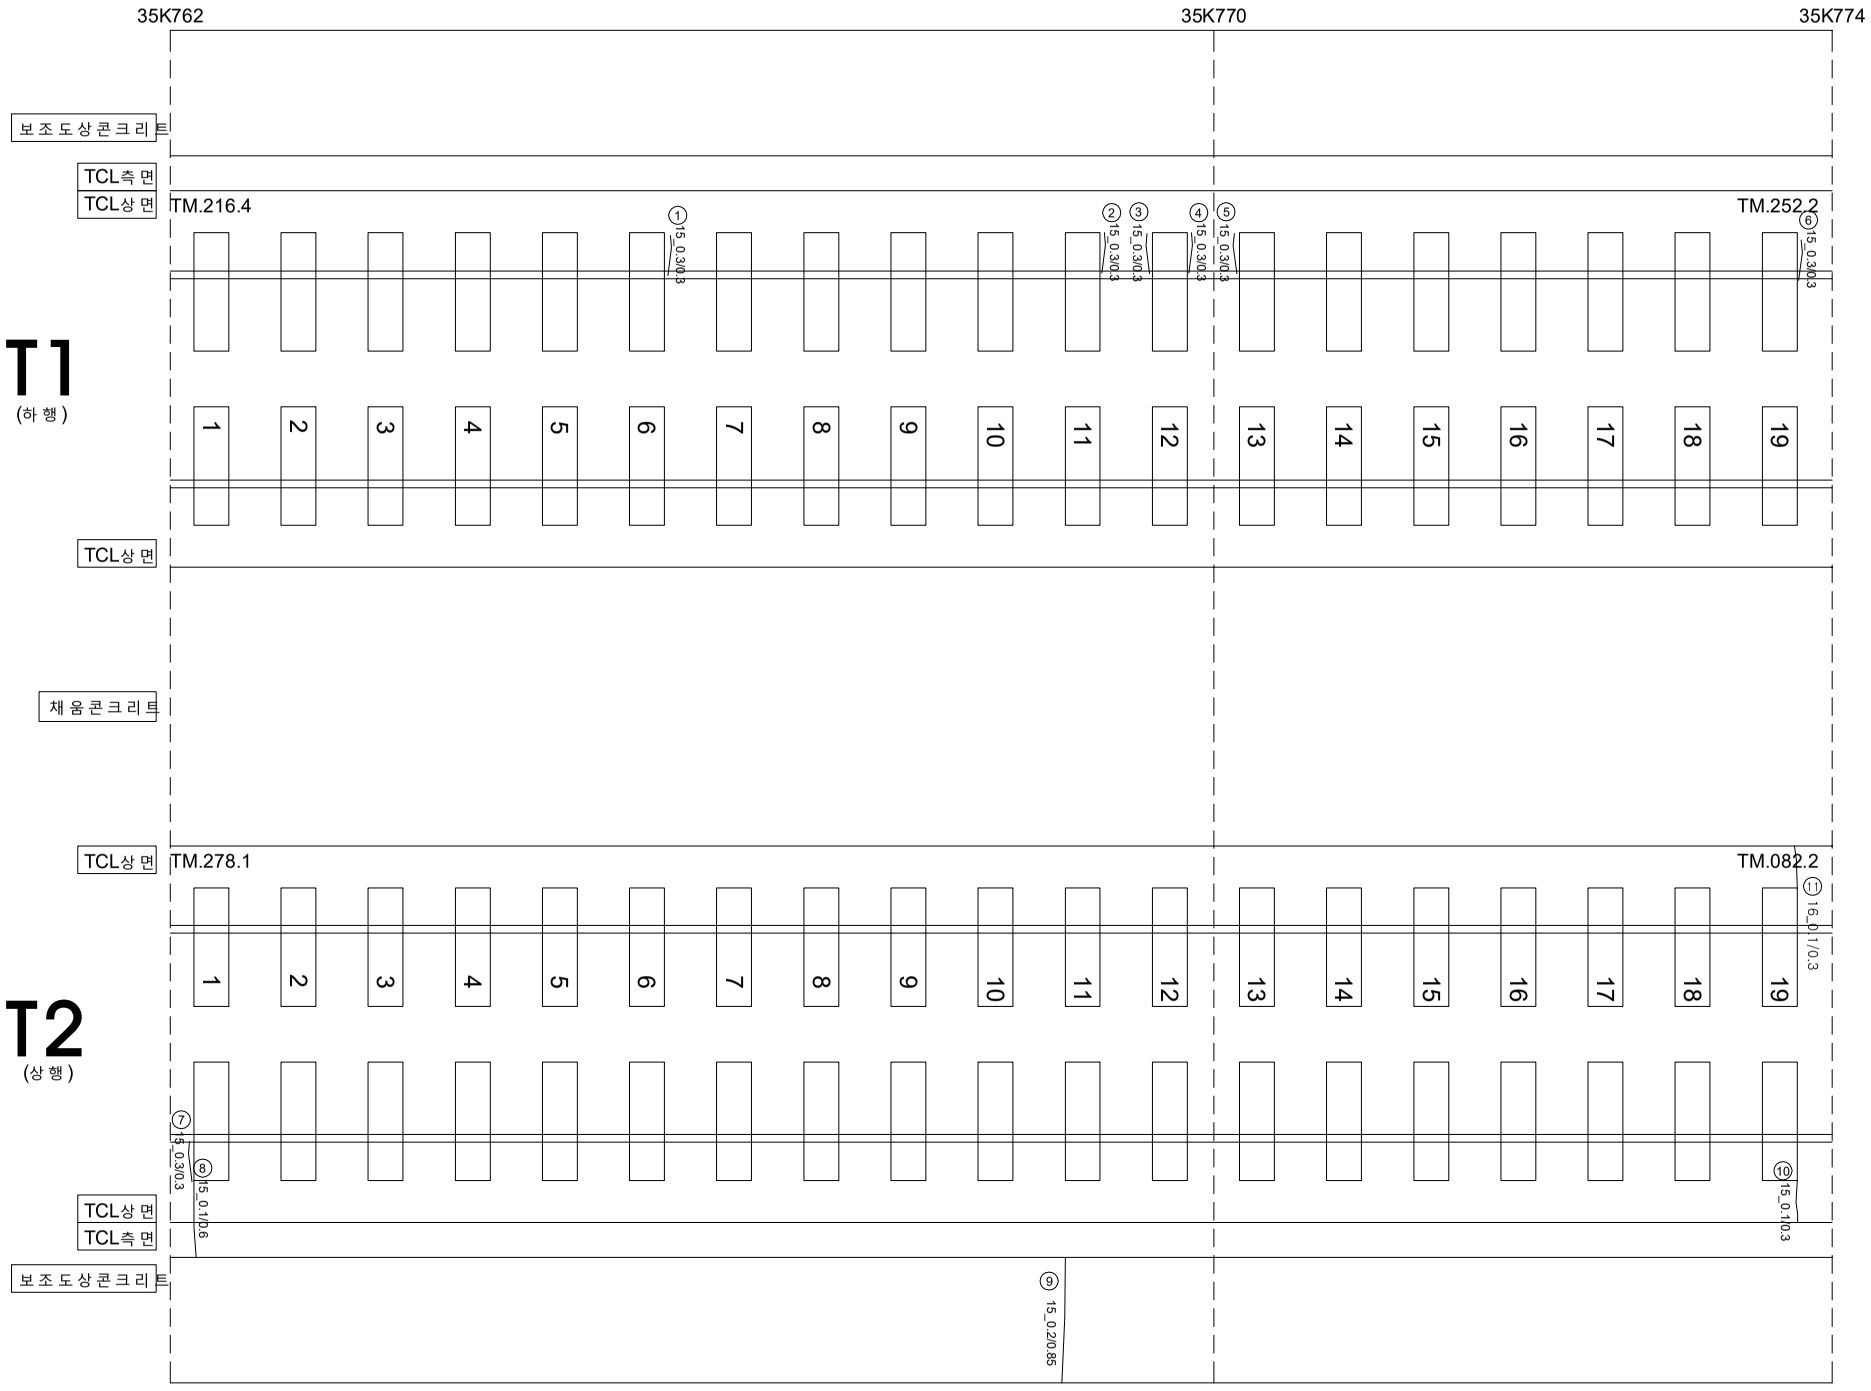
연번	손상	폭		연장		비고	연번	손상	폭		연장		비고
1	경계부균열	0.3	㎜	0.3	m		56						
2	경계부균열	0.3	㎜	0.3	m		57						
3	경계부균열	0.3	㎜	0.3	m		58						
4	경계부균열	0.3	㎜	0.3	m		59						
5	경계부균열	0.3	㎜	0.3	m		60						
6	경계부균열	0.3	㎜	0.3	m		61						
7	경계부균열	0.3	㎜	0.3	m		62						
8	균열	0.1	㎜	0.6	m		63						
9	균열	0.2	㎜	0.85	m		64						
10	균열	0.1	㎜	0.3	m		65						
11	균열	0.1	㎜	0.3	m		66						
12							67						
13							68						
14							69						
15							70						
16							71						
17							72						
18							73						
19							74						
20							75						
21							76						
22							77						
23							78						
24							79						
25							80						
26							81						
27							82						
28							83						
29							84						
30							85						
31							86						
32							87						
33							88						
34							89						
35							90						
36							91						
37							92						
38							93						
39							94						
40							95						
41							96						
42							97						
43							98						
44							99

45							100						
46							101						
47							102						
48							103						
49							104						
50							105						
51							106						
52							107						
53							108						
54							109						
55							110
