호남고속선 계룡터널_377(32.797~32.807km, S377)

외관조사망도 번호
U7_계룡터널_377(32k797~32k807)

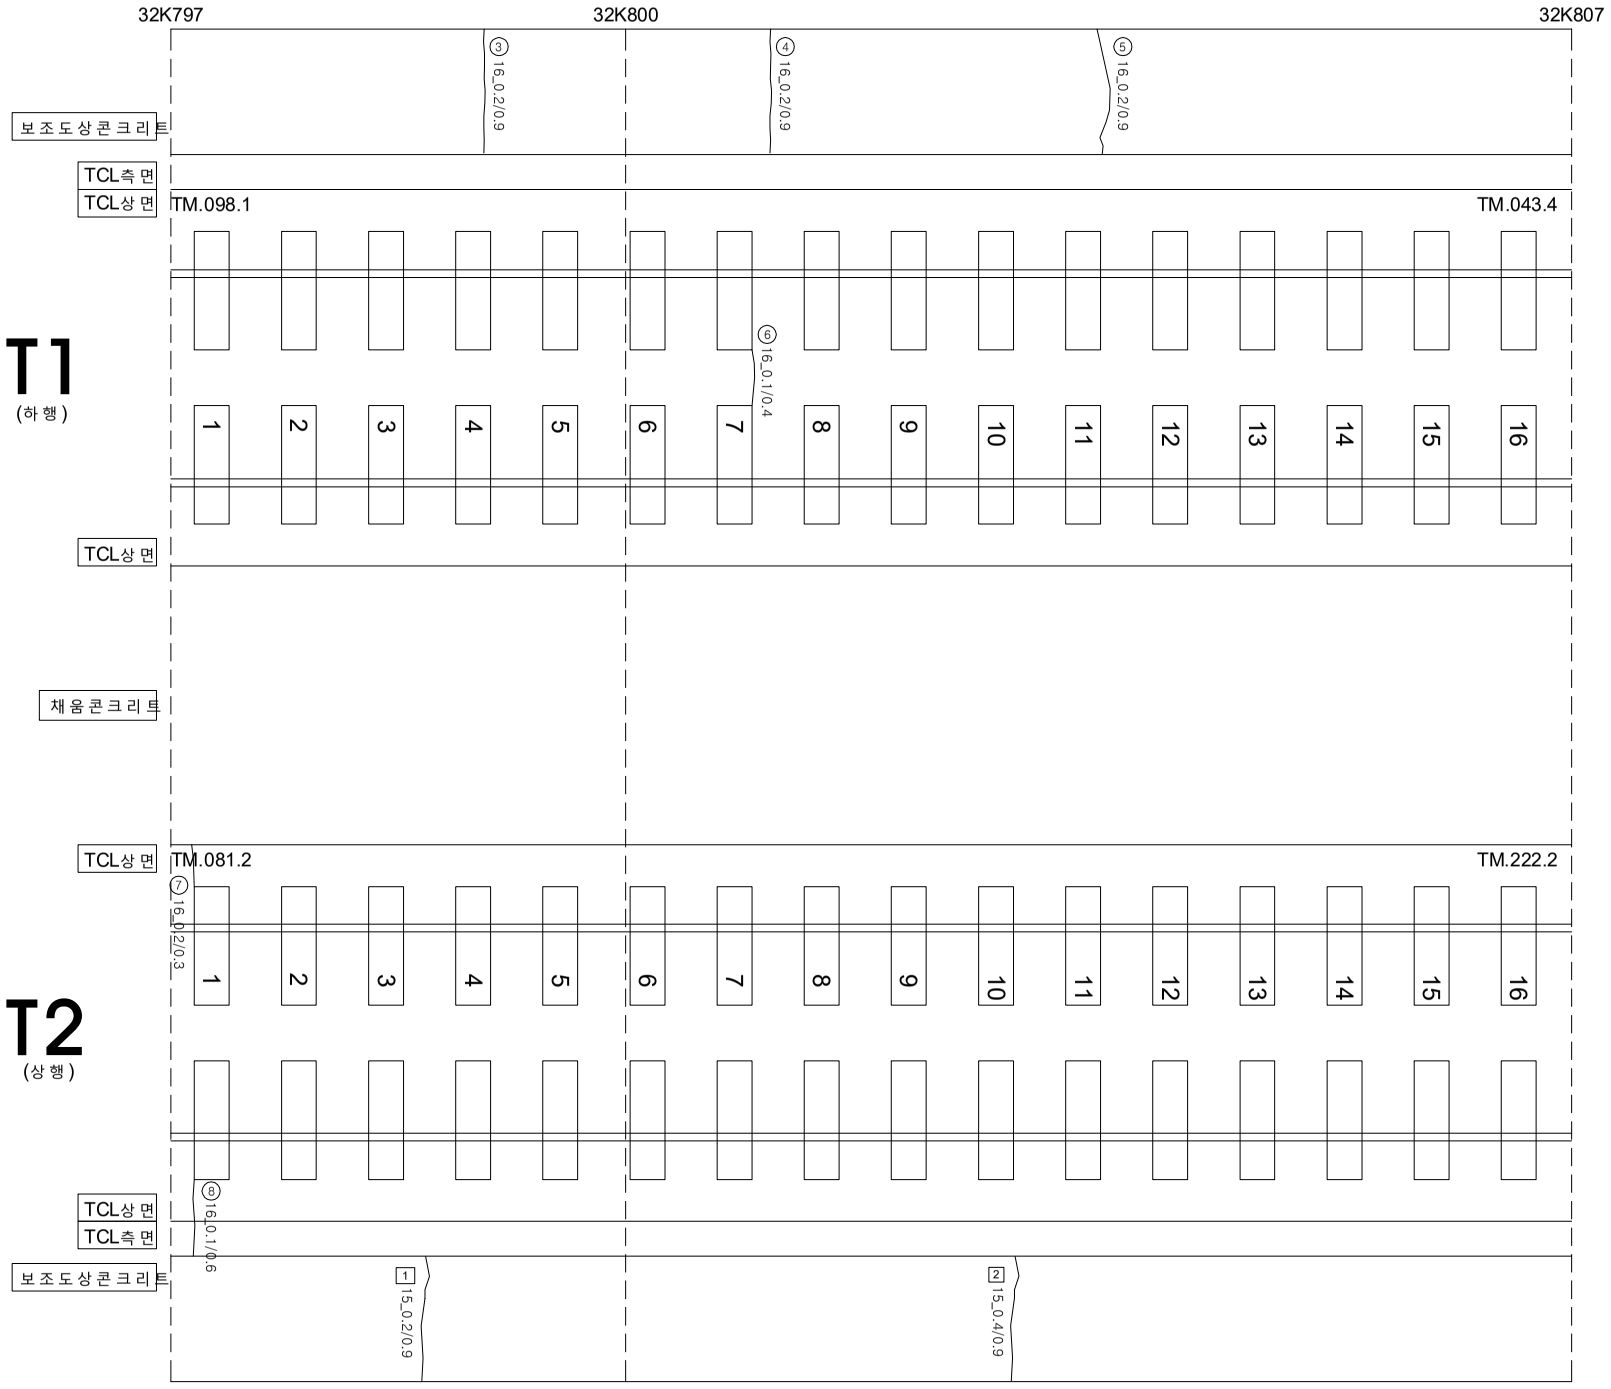
연번	손상	폭		연장		비고	연번	손상	폭		연장		비고
1	균열	0.2	㎜	0.9	m	2017년도 보수	56						
2	균열	0.4	㎜	0.9	m	2017년도 보수	57						
3	균열	0.2	㎜	0.9	m		58						
4	균열	0.2	㎜	0.9	m		59						
5	균열	0.2	㎜	0.9	m		60						
6	균열	0.1	㎜	0.4	m		61						
7	균열	0.2	㎜	0.3	m		62						
8	균열	0.1	㎜	0.6	m		63						
9							64						
10							65						
11							66						
12							67						
13							68						
14							69						
15							70						
16							71						
17							72						
18							73						
19							74						
20							75						
21							76						
22							77						
23							78						
24							79						
25							80						
26							81						
27							82						
28							83						
29							84						
30							85						
31							86						
32							87						
33							88						
34							89						
35							90						
36							91						
37							92						
38							93						
39							94						
40							95						
41							96						
42							97						
43							98						
44							99						
45							100						
46							101

47							102						
48							103						
49							104						
50							105						
51							106						
52							107						
53							108						
54							109						
55							110
