외관조사망도 번호
U7_계룡터널_632(35K812~35K824)

호남고속선 계룡터널_632(35.812~35.824km, S632)

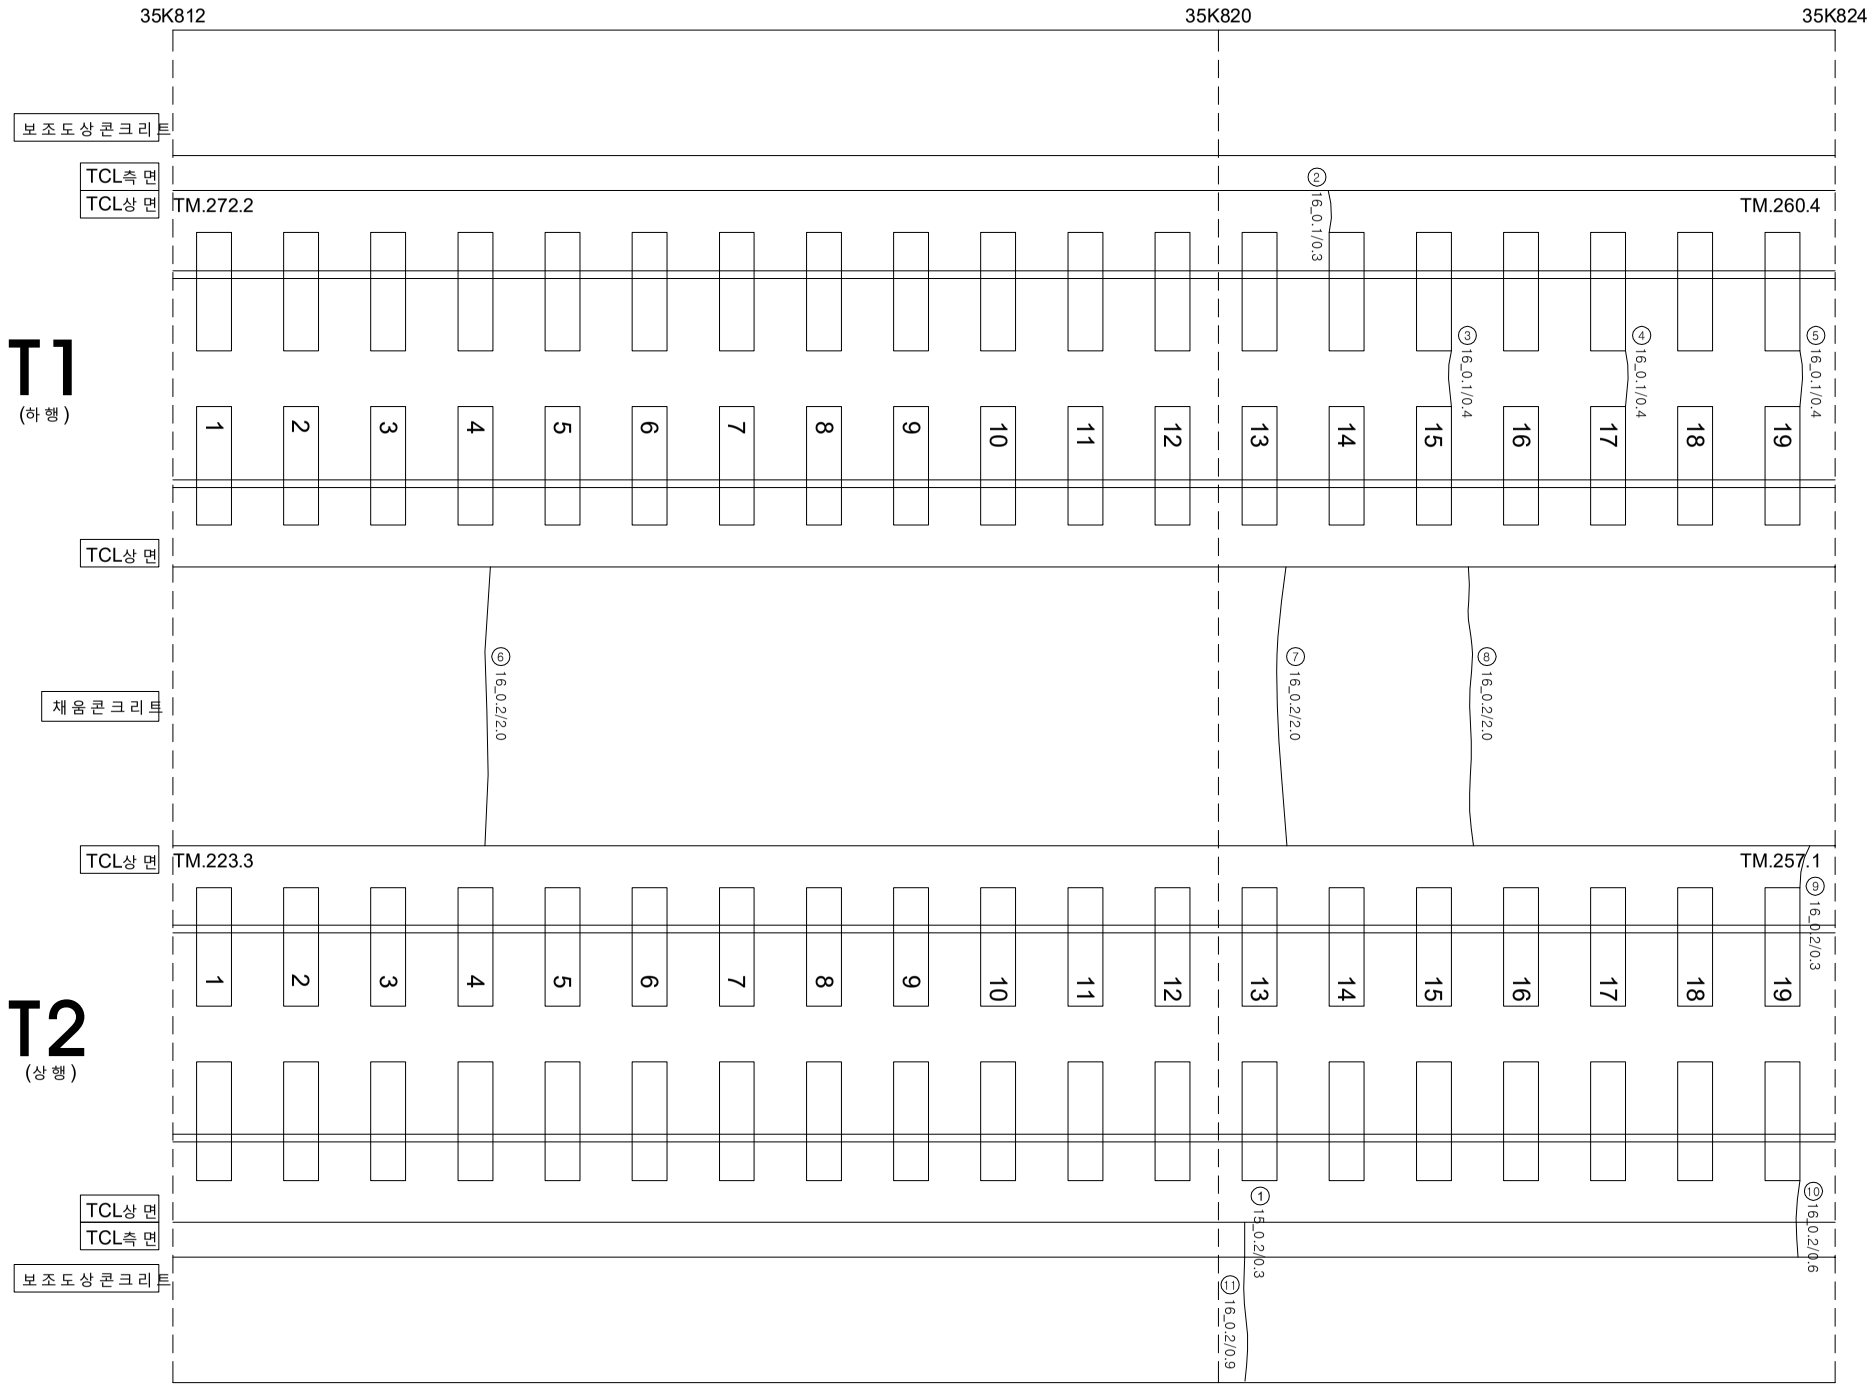
연번	손상	폭		연장		비고	연번	손상	폭		연장		비고
1	균열	0.2	㎜	0.3	m		56						
2	균열	0.1	㎜	0.3	m		57						
3	균열	0.1	㎜	0.4	m		58						
4	균열	0.1	㎜	0.4	m		59						
5	균열	0.1	㎜	0.4	m		60						
6	균열	0.2	㎜	2.0	m		61						
7	균열	0.2	㎜	2.0	m		62						
8	균열	0.2	㎜	2.0	m		63						
9	균열	0.2	㎜	0.3	m		64						
10	균열	0.2	㎜	0.6	m		65						
11	균열	0.2	㎜	0.9	m		66						
12							67						
13							68						
14							69						
15							70						
16							71						
17							72						
18							73						
19							74						
20							75						
21							76						
22							77						
23							78						
24							79						
25							80						
26							81						
27							82						
28							83						
29							84						
30							85						
31							86						
32							87						
33							88						
34							89						
35							90						
36							91						
37							92						
38							93						
39							94						
40							95						
41							96						
42							97						
43							98						
44							99						
45							100						
46							101
