외관조사망도 번호
U7_계룡터널_639(35K899~35K912)

호남고속선 계룡터널_639(35.899~35.912km, S639)

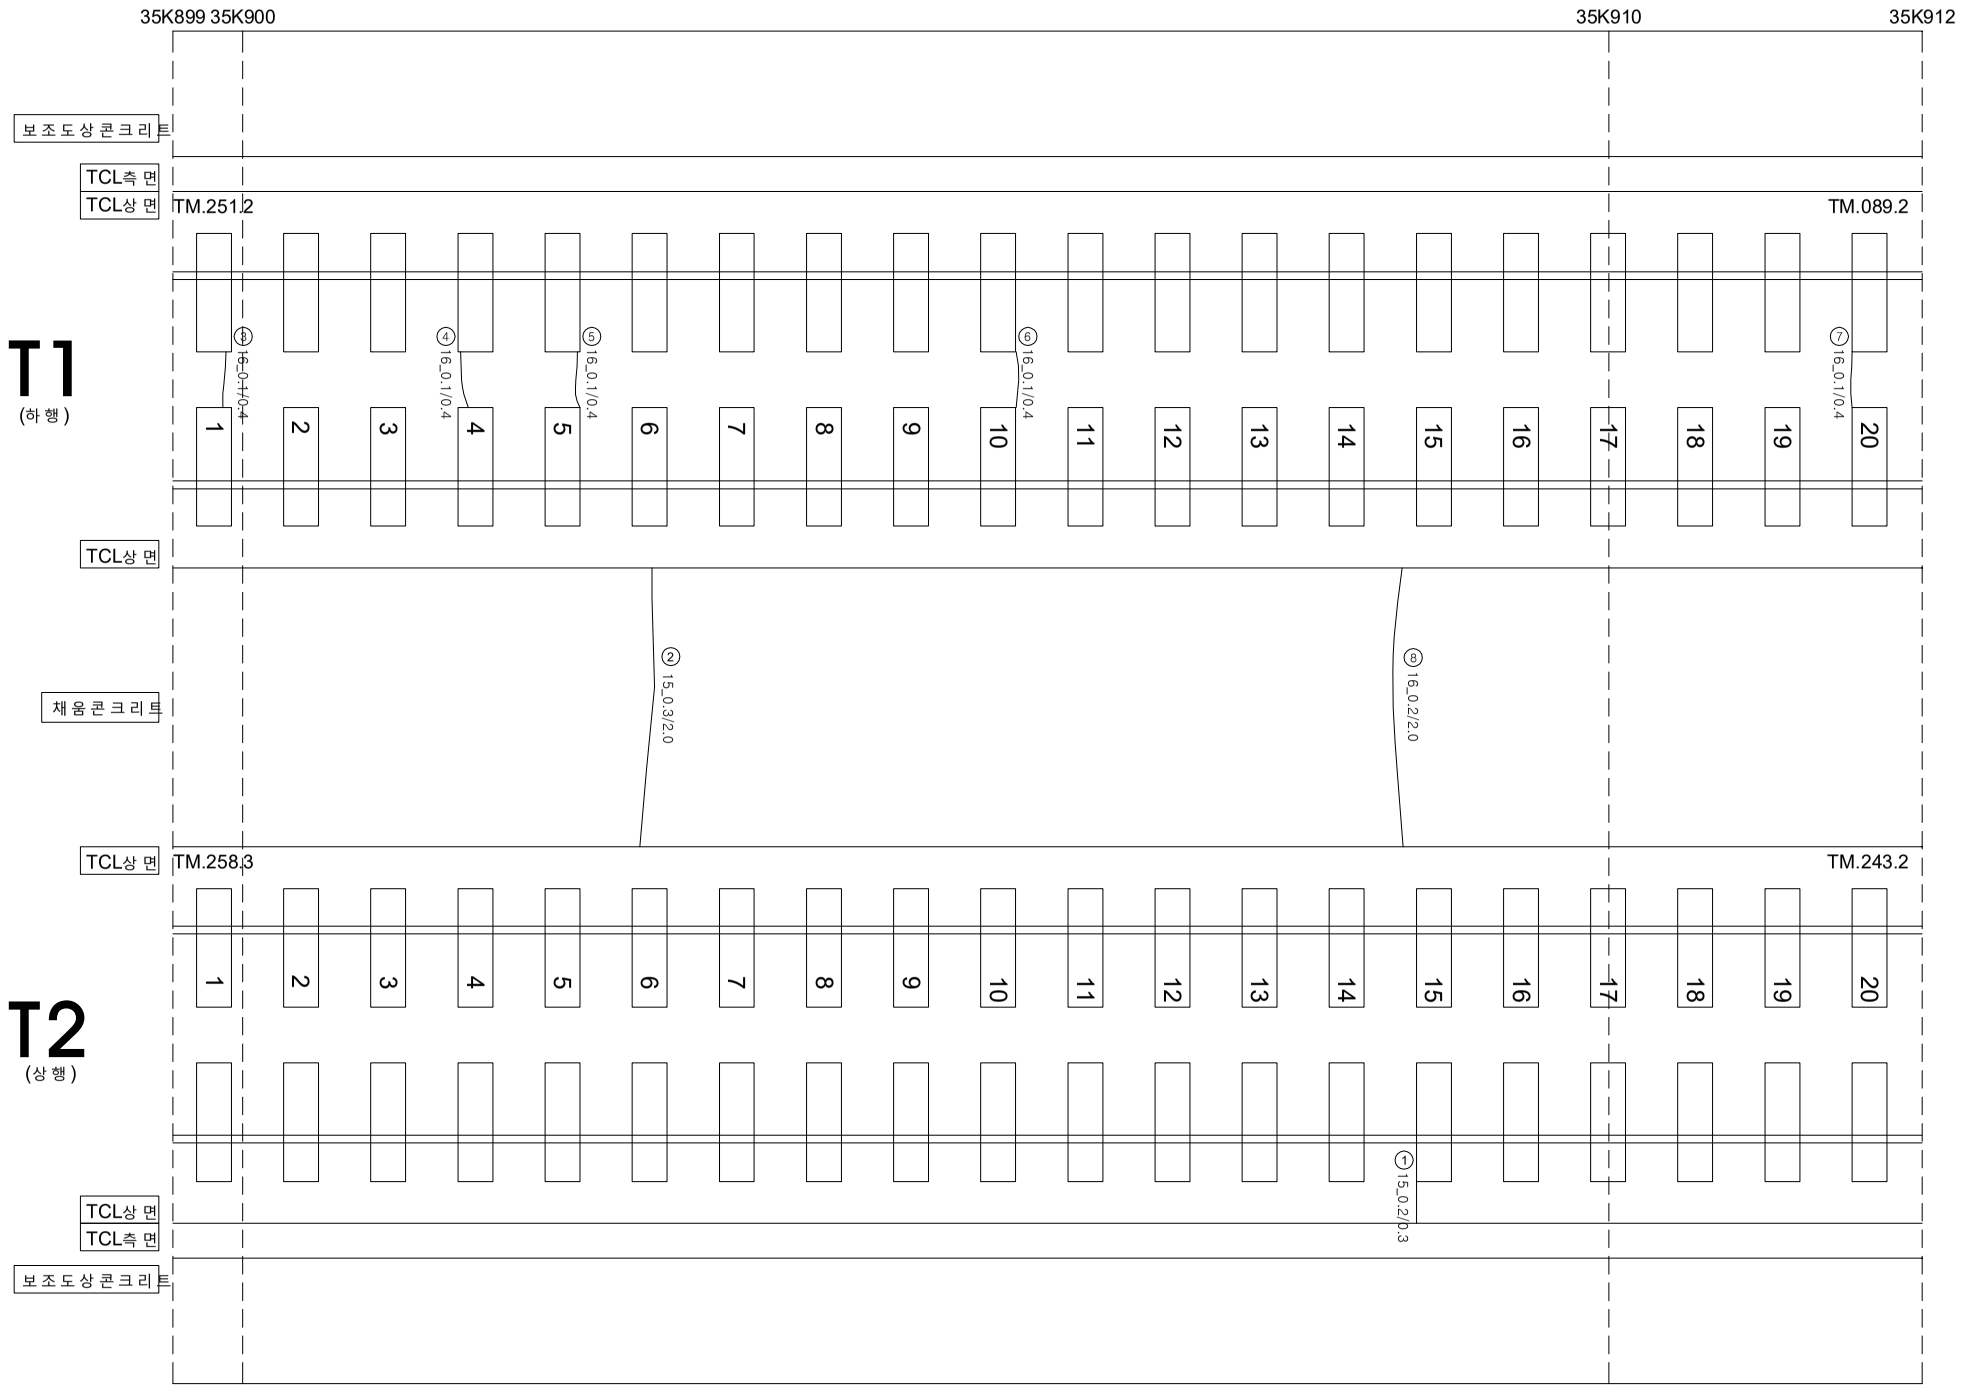
연번	손상	폭		연장		비고	연번	손상	폭		연장		비고
1	균열	0.2	㎜	0.3	m		56						
2	균열	0.3	㎜	2.0	m		57						
3	균열	0.1	㎜	0.4	m		58						
4	균열	0.1	㎜	0.4	m		59						
5	균열	0.1	㎜	0.4	m		60						
6	균열	0.1	㎜	0.4	m		61						
7	균열	0.1	㎜	0.4	m		62						
8	균열	0.2	㎜	2.0	m		63						
9							64						
10							65						
11							66						
12							67						
13							68						
14							69						
15							70						
16							71						
17							72						
18							73						
19							74						
20							75						
21							76						
22							77						
23							78						
24							79						
25							80						
26							81						
27							82						
28							83						
29							84						
30							85						
31							86						
32							87						
33							88						
34							89						
35							90						
36							91						
37							92						
38							93						
39							94						
40							95						
41							96						
42							97						
43							98						
44							99						
45							100						
46							101						
47							102

48							103						
49							104						
50							105						
51							106						
52							107						
53							108						
54							109						
55							110
