외관조사망도 번호
U7_계룡터널_640(35K912~35K924)

호남고속선 계룡터널_640(35.912~35.924km, S640)

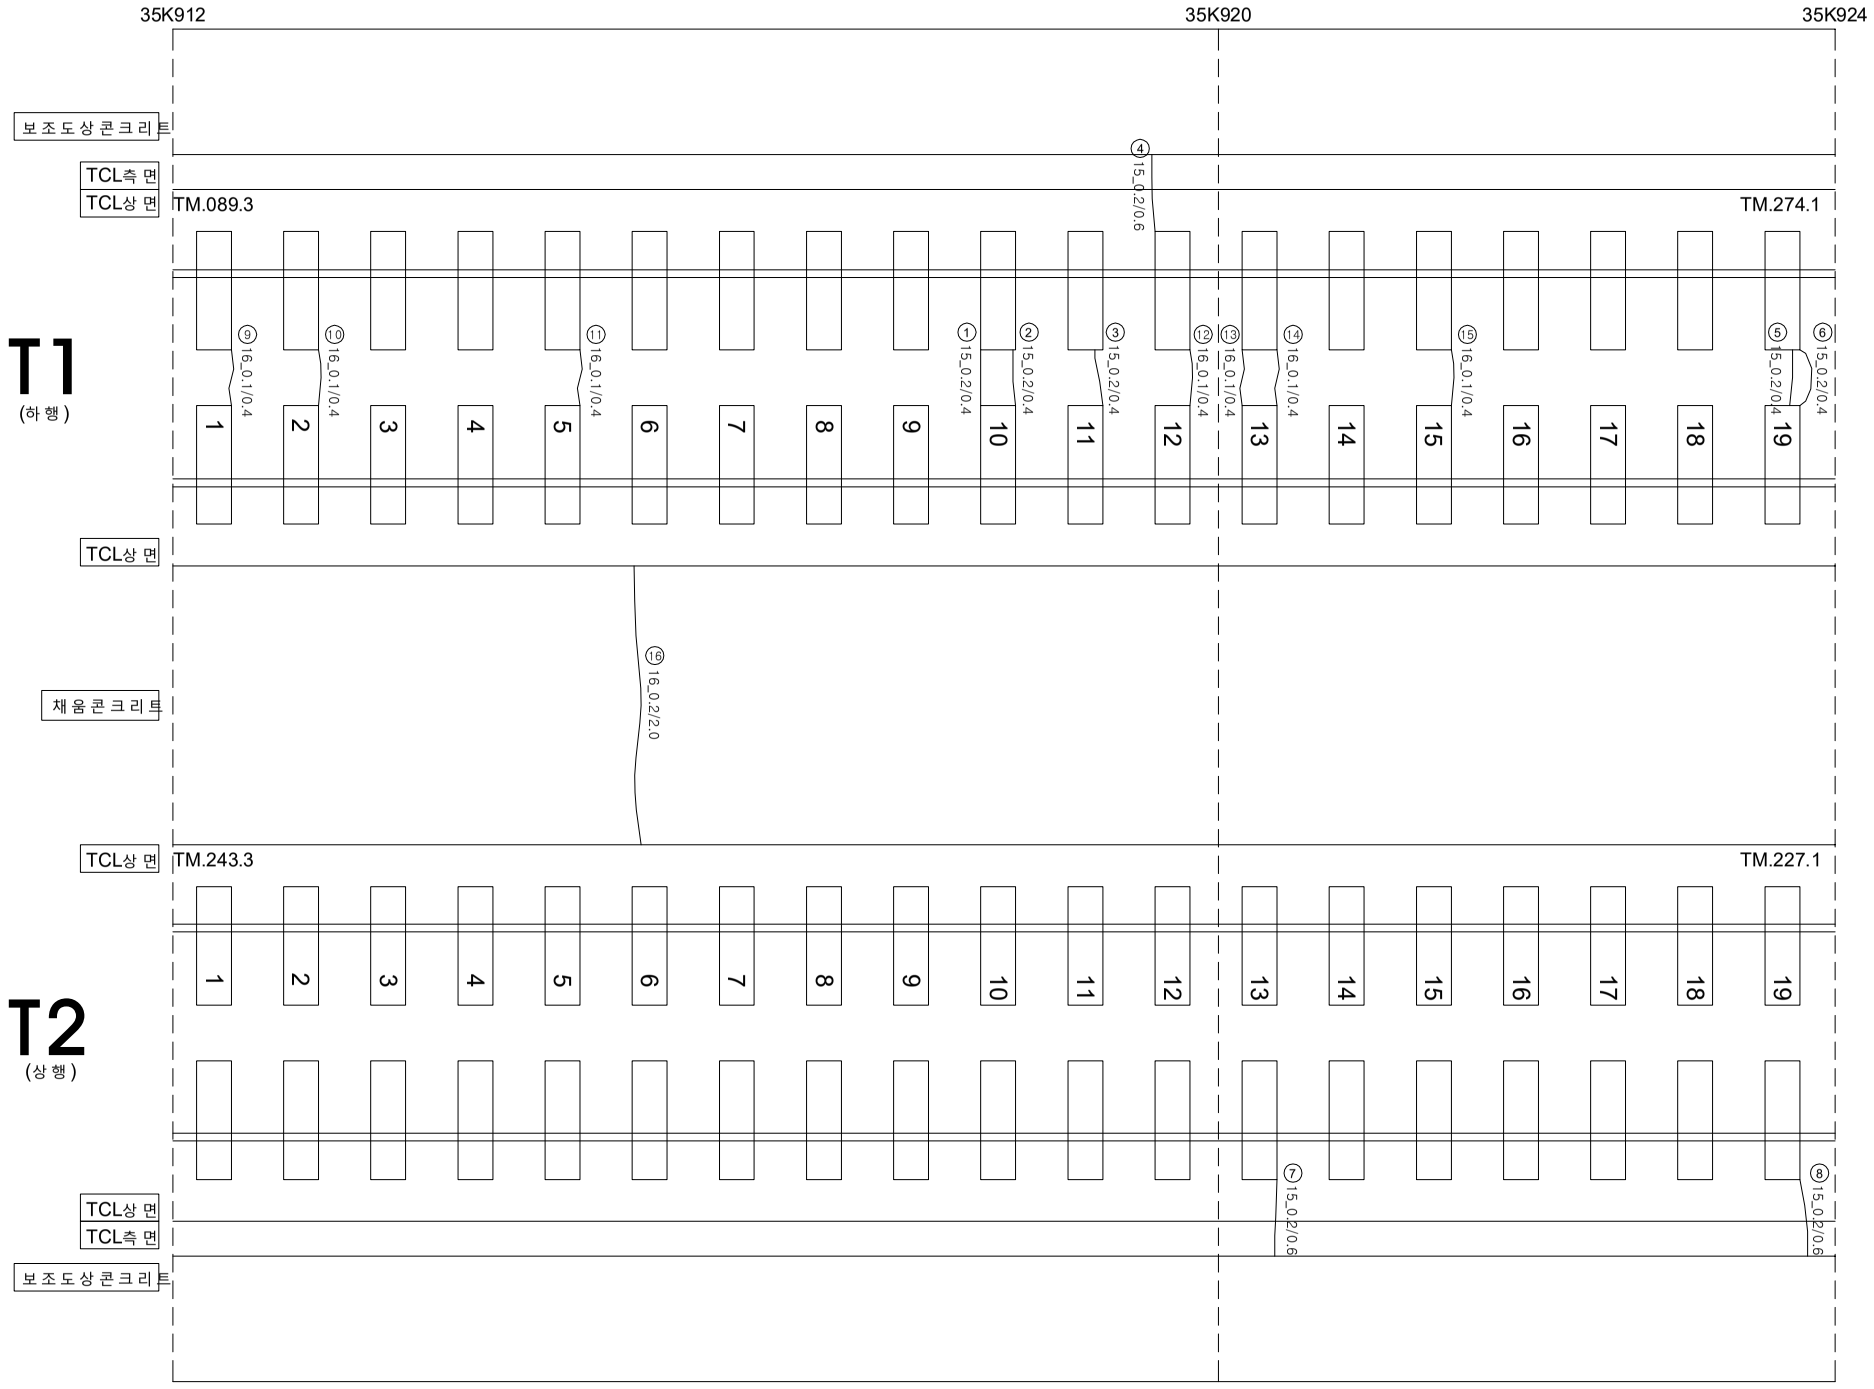
연번	손상	폭		연장		비고	연번	손상	폭		연장		비고
1	균열	0.2	㎜	0.4	m		56						
2	균열	0.2	㎜	0.4	m		57						
3	균열	0.2	㎜	0.4	m		58						
4	균열	0.2	㎜	0.6	m		59						
5	균열	0.2	㎜	0.4	m		60						
6	균열	0.2	㎜	0.4	m		61						
7	균열	0.2	㎜	0.6	m		62						
8	균열	0.2	㎜	0.6	m		63						
9	균열	0.1	㎜	0.4	m		64						
10	균열	0.1	㎜	0.4	m		65						
11	균열	0.1	㎜	0.4	m		66						
12	균열	0.1	㎜	0.4	m		67						
13	균열	0.1	㎜	0.4	m		68						
14	균열	0.1	㎜	0.4	m		69						
15	균열	0.1	㎜	0.4	m		70						
16	균열	0.2	㎜	2.0	m		71						
17							72						
18							73						
19							74						
20							75						
21							76						
22							77						
23							78						
24							79						
25							80						
26							81						
27							82						
28							83						
29							84						
30							85						
31							86						
32							87						
33							88						
34							89						
35							90						
36							91						
37							92						
38							93						
39							94						
40							95						
41							96						
42							97						
43							98
