외관조사망도 번호
U7_계룡터널_646(35K987~35K999)

호남고속선 계룡터널_646(35.987~35.999km, S646)

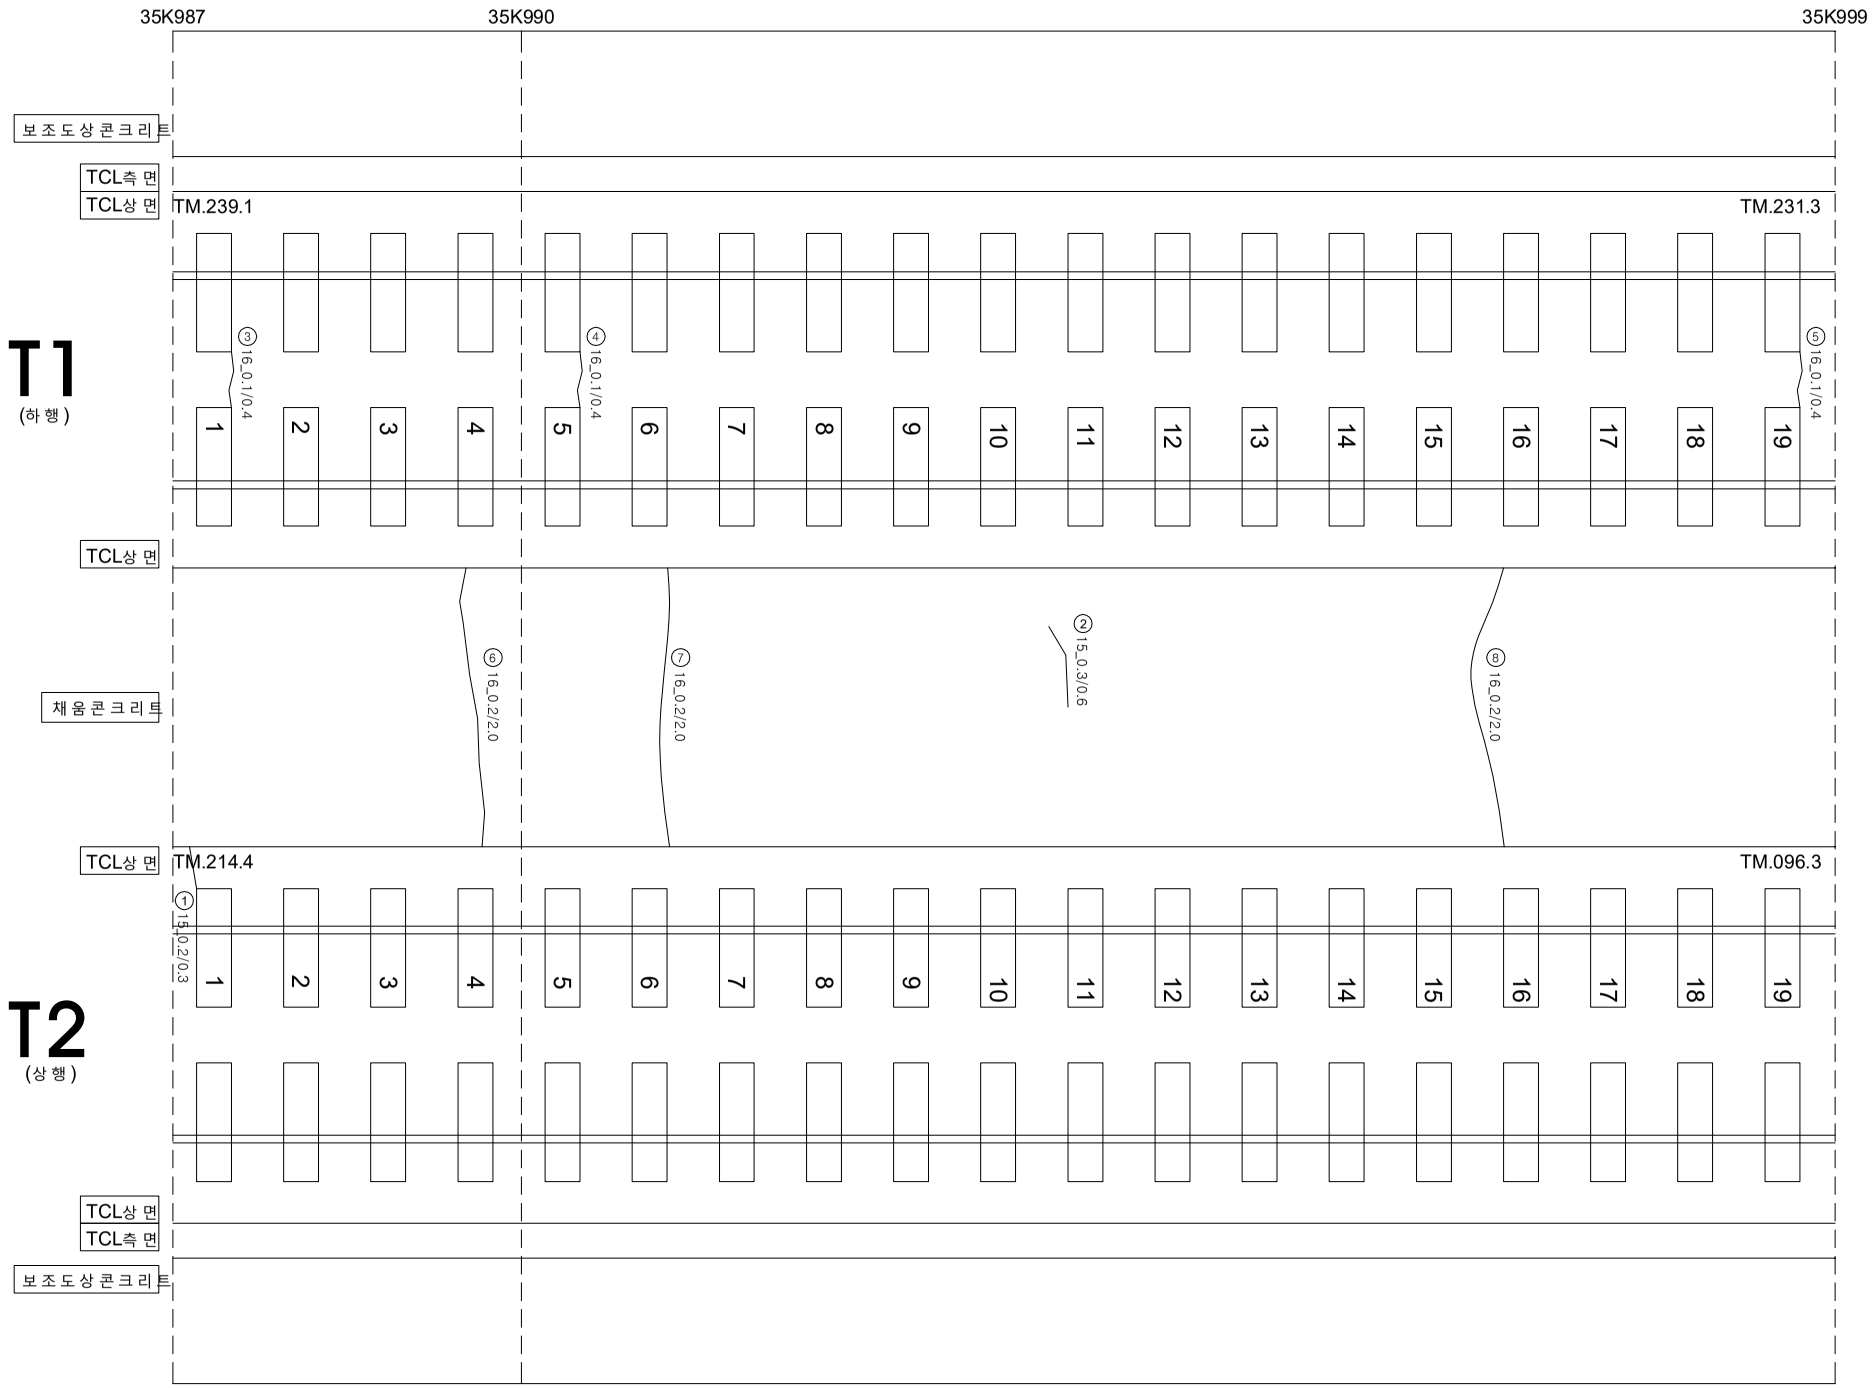
연번	손상	폭		연장		비고	연번	손상	폭		연장		비고
1	균열	0.2	㎜	0.6	m		56						
2	균열	0.3	㎜	0.6	m		57						
3	균열	0.1	㎜	0.4	m		58						
4	균열	0.1	㎜	0.4	m		59						
5	균열	0.1	㎜	0.4	m		60						
6	균열	0.2	㎜	2.0	m		61						
7	균열	0.2	㎜	2.0	m		62						
8	균열	0.2	㎜	2.0	m		63						
9							64						
10							65						
11							66						
12							67						
13							68						
14							69						
15							70						
16							71						
17							72						
18							73						
19							74						
20							75						
21							76						
22							77						
23							78						
24							79						
25							80						
26							81						
27							82						
28							83						
29							84						
30							85						
31							86						
32							87						
33							88						
34							89						
35							90						
36							91						
37							92						
38							93						
39							94						
40							95						
41							96						
42							97						
43							98						
44							99						
45							100						
46							101						
47							102

48							103						
49							104						
50							105						
51							106						
52							107						
53							108						
54							109						
55							110
