외관조사망도 번호
U7_계룡터널_653(36K074~36K087)

호남고속선 계룡터널_653(36.074~36.087km, S653)

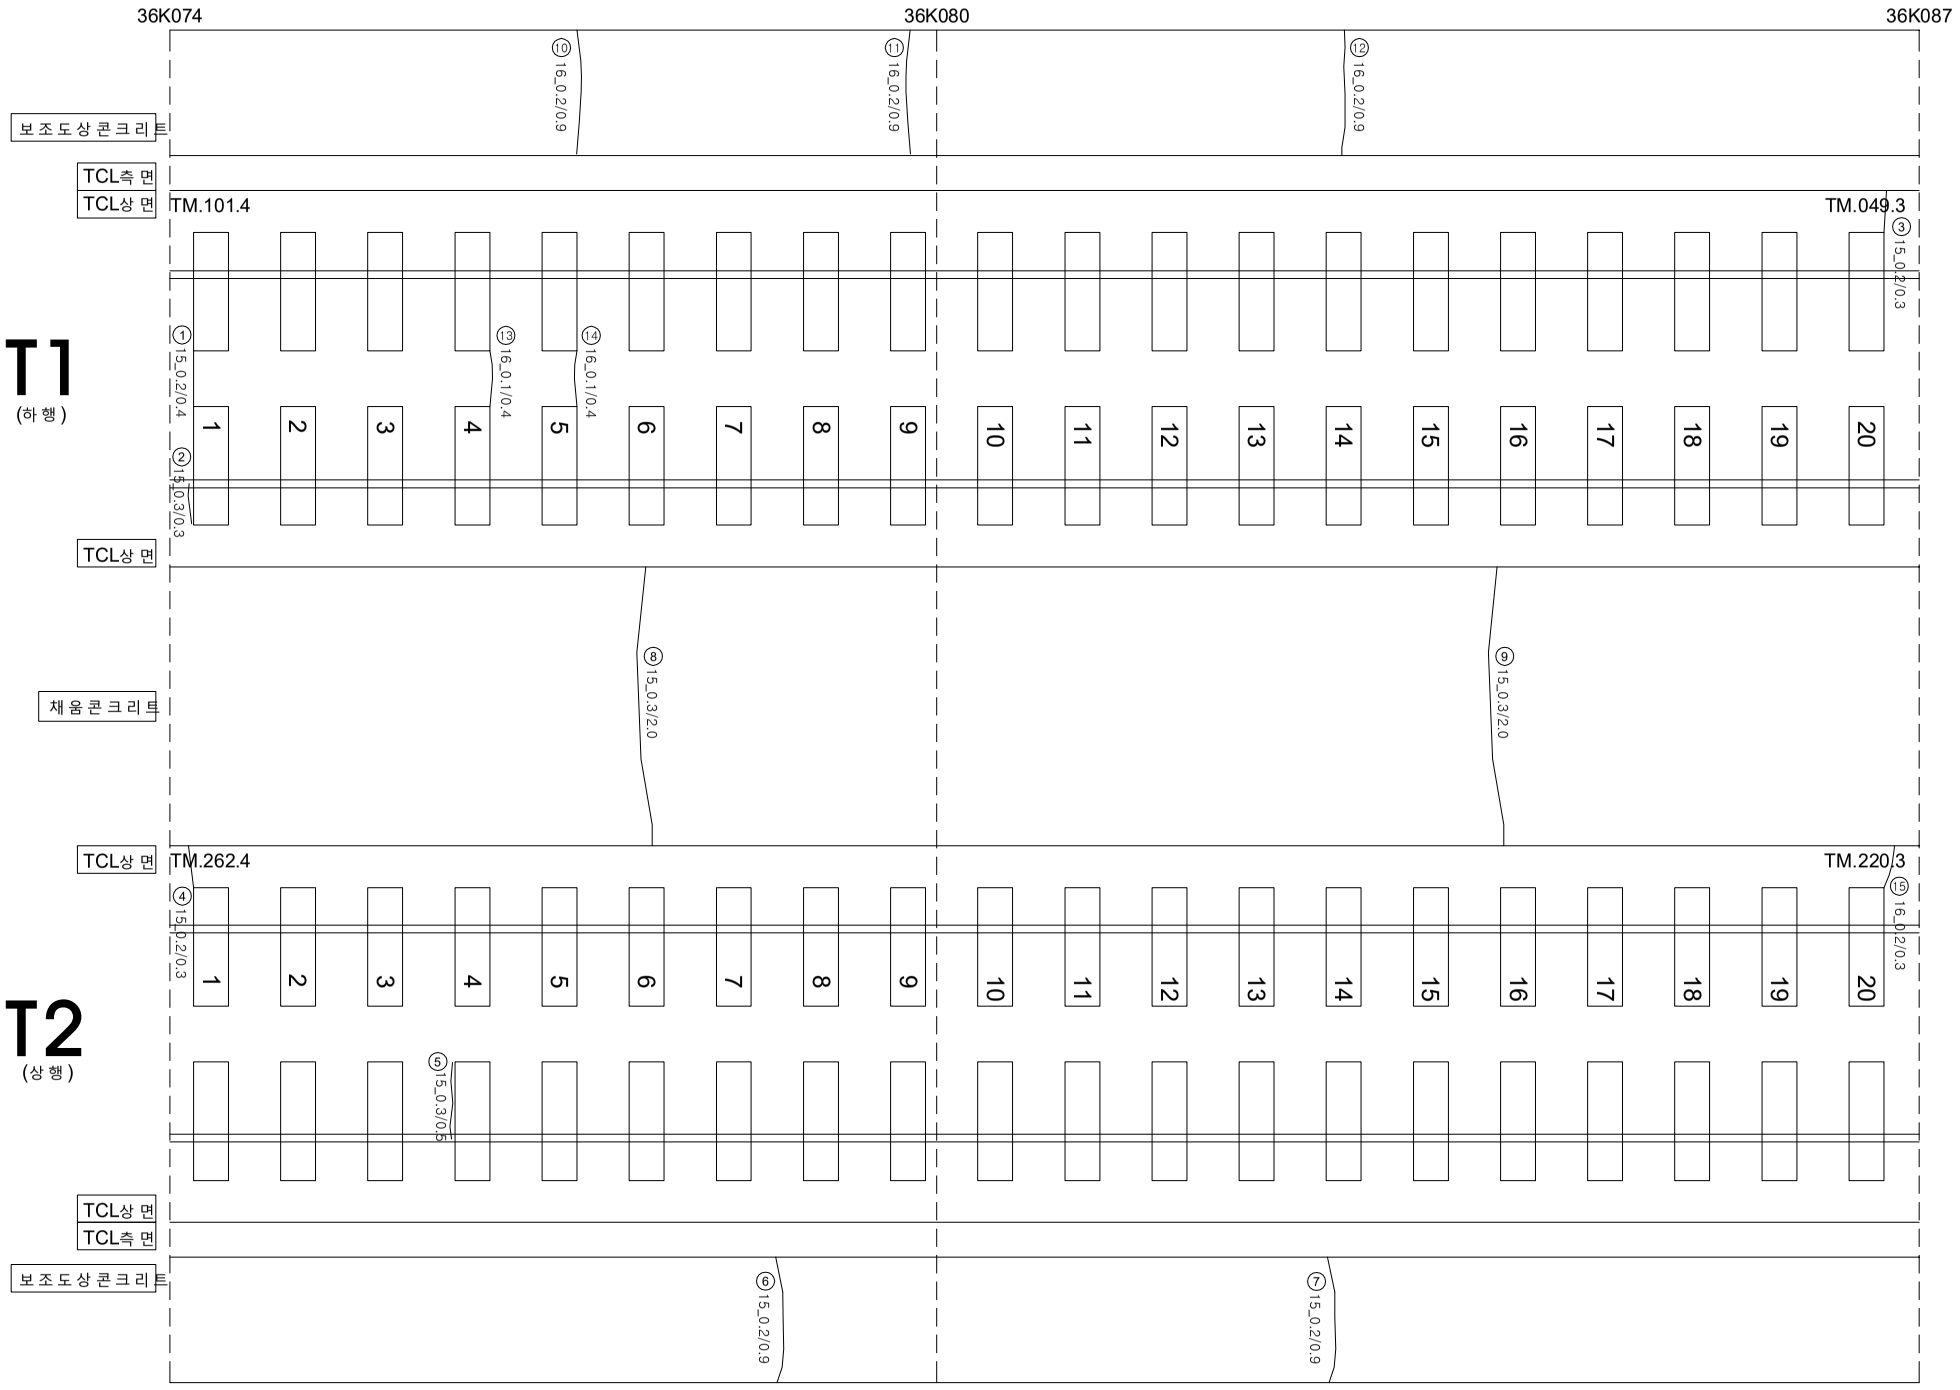
연번	손상	폭		연장		비고	연번	손상	폭		연장		비고
1	균열	0.2	㎜	0.4	m		56						
2	경계부 균열	0.3	㎜	0.3	m		57						
3	균열	0.2	㎜	0.3	m		58						
4	균열	0.2	㎜	0.3	m		59						
5	경계부 균열	0.3	㎜	0.3	m		60						
6	균열(변경)	0.2	㎜	0.9	m		61						
7	균열(변경)	0.2	㎜	0.9	m		62						
8	균열	0.3	㎜	2.0	m		63						
9	균열	0.3	㎜	2.0	m		64						
10	균열	0.2	㎜	0.9	m		65						
11	균열	0.2	㎜	0.9	m		66						
12	균열	0.2	㎜	0.9	m		67						
13	균열	0.1	㎜	0.4	m		68						
14	균열	0.1	㎜	0.4	m		69						
15	균열	0.2	㎜	0.3	m		70						
16							71						
17							72						
18							73						
19							74						
20							75						
21							76						
22							77						
23							78						
24							79						
25							80						
26							81						
27							82						
28							83						
29							84						
30							85						
31							86						
32							87						
33							88						
34							89						
35							90						
36							91						
37							92						
38							93						
39							94						
40							95						
41							96						
42							97
