외관조사망도 번호
U7_계룡터널_654(36K087~36K099)

호남고속선 계룡터널_654(36.087~36.099km, S654)

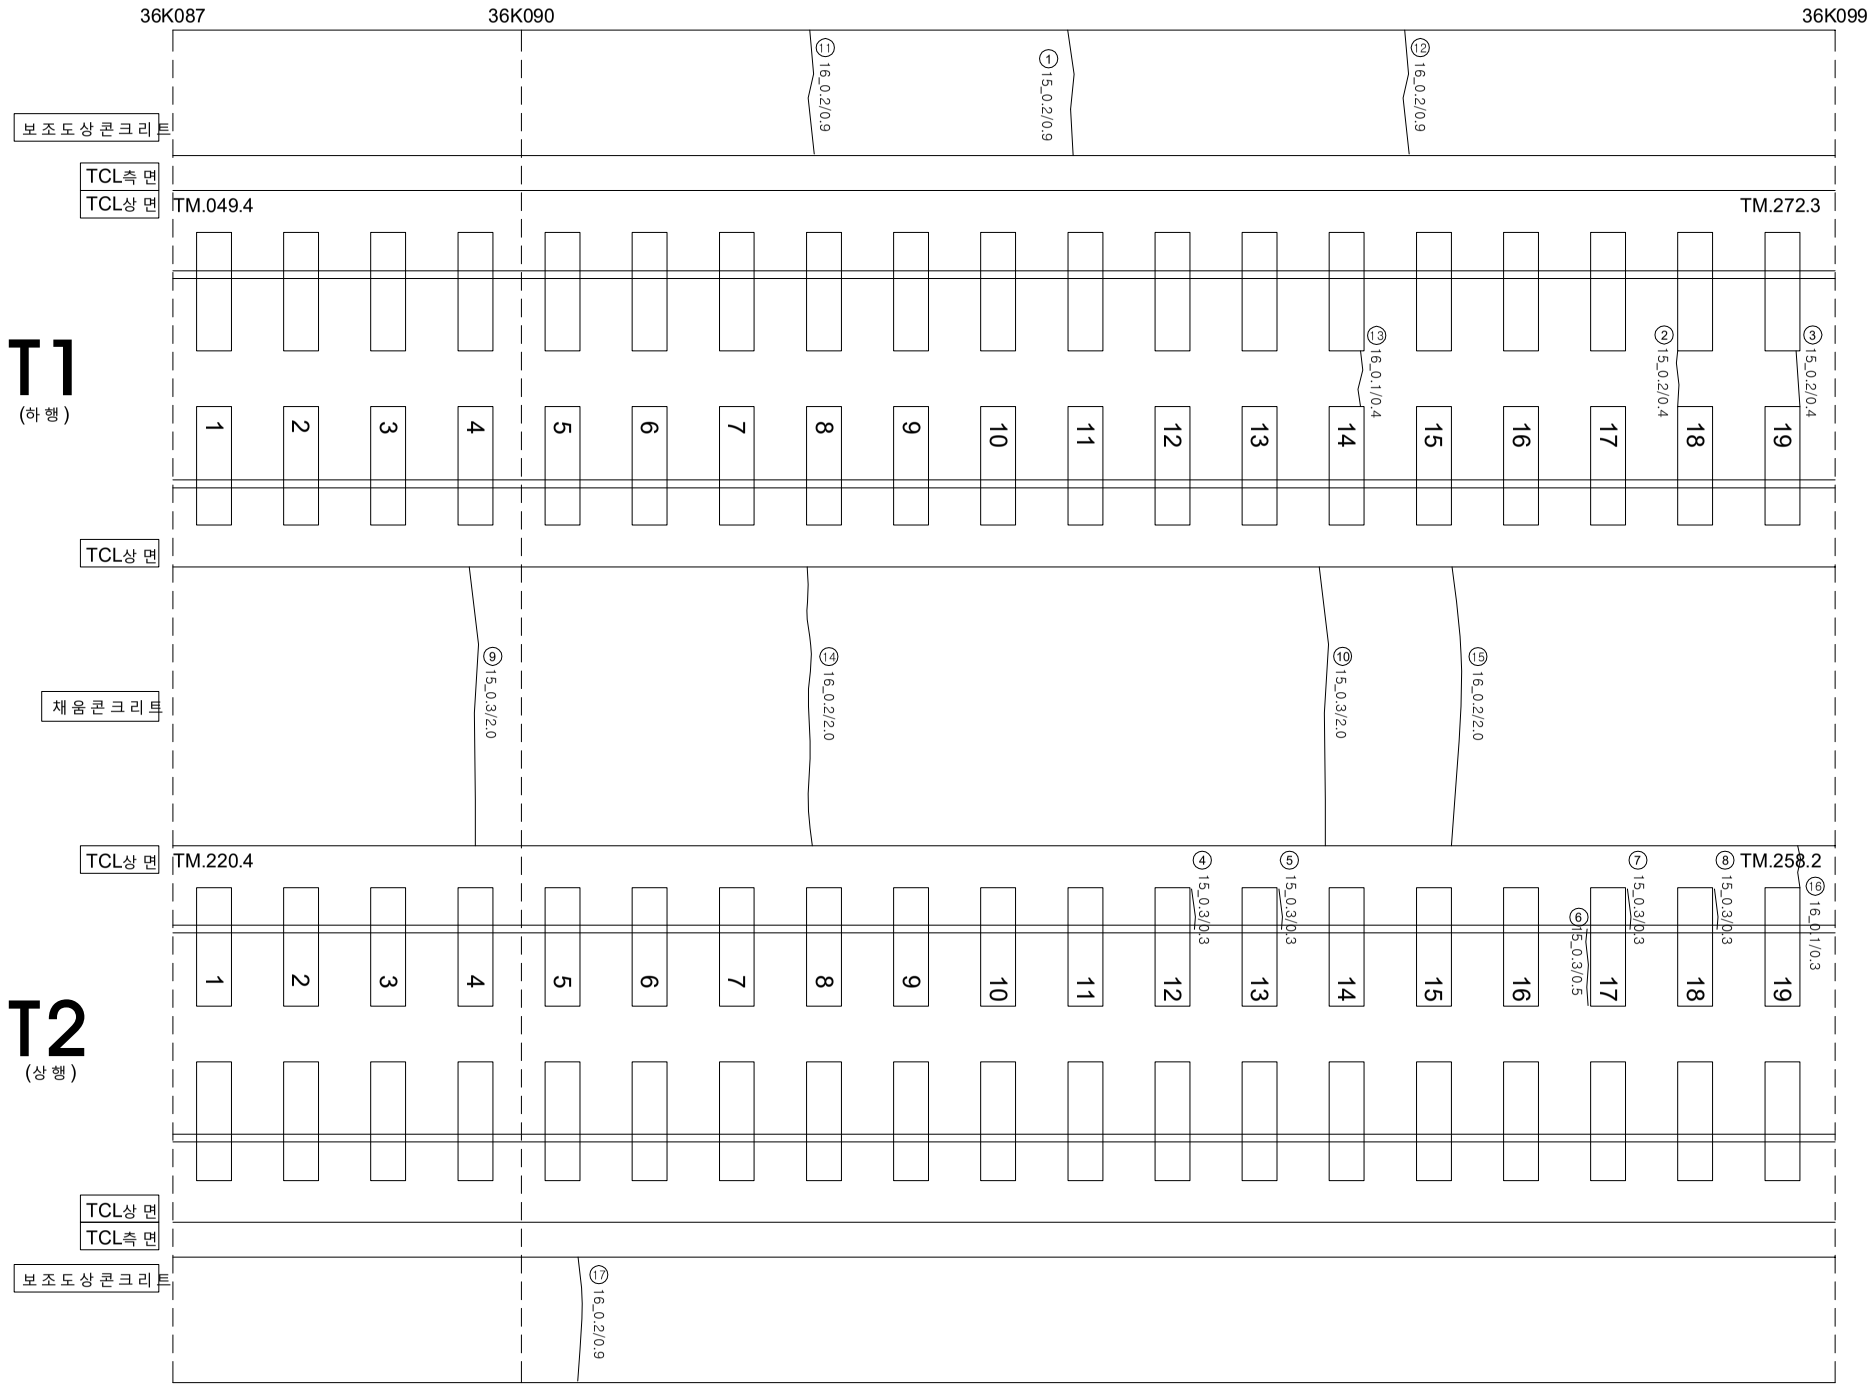
연번	손상	폭		연장		비고	연번	손상	폭		연장		비고
1	균열(변경)	0.2	㎜	0.9	m		56						
2	경계부 균열	0.2	㎜	0.4	m		57						
3	균열	0.2	㎜	0.4	m		58						
4	경계부 균열	0.3	㎜	0.3	m		59						
5	경계부 균열	0.3	㎜	0.3	m		60						
6	경계부 균열	0.3	㎜	0.5	m		61						
7	경계부 균열	0.3	㎜	0.3	m		62						
8	경계부 균열	0.3	㎜	0.3	m		63						
9	균열	0.3	㎜	2.0	m		64						
10	균열	0.3	㎜	2.0	m		65						
11	균열	0.2	㎜	0.9	m		66						
12	균열	0.2	㎜	0.9	m		67						
13	균열	0.1	㎜	0.4	m		68						
14	균열	0.2	㎜	2.0	m		69						
15	균열	0.2	㎜	2.0	m		70						
16	균열	0.1	㎜	0.3	m		71						
17	균열	0.2	㎜	0.9	m		72						
18							73						
19							74						
20							75						
21							76						
22							77						
23							78						
24							79						
25							80						
26							81						
27							82						
28							83						
29							84						
30							85						
31							86						
32							87						
33							88						
34							89						
35							90						
36							91						
37							92						
38							93						
39							94						
40							95						
41							96

42							97						
43							98						
44							99						
45							100						
46							101						
47							102						
48							103						
49							104						
50							105						
51							106						
52							107						
53							108						
54							109						
55							110
