외관조사망도 번호
U7_계룡터널_660(36K162~36K174)

호남고속선 계룡터널_660(36.162~36.174km, S660)

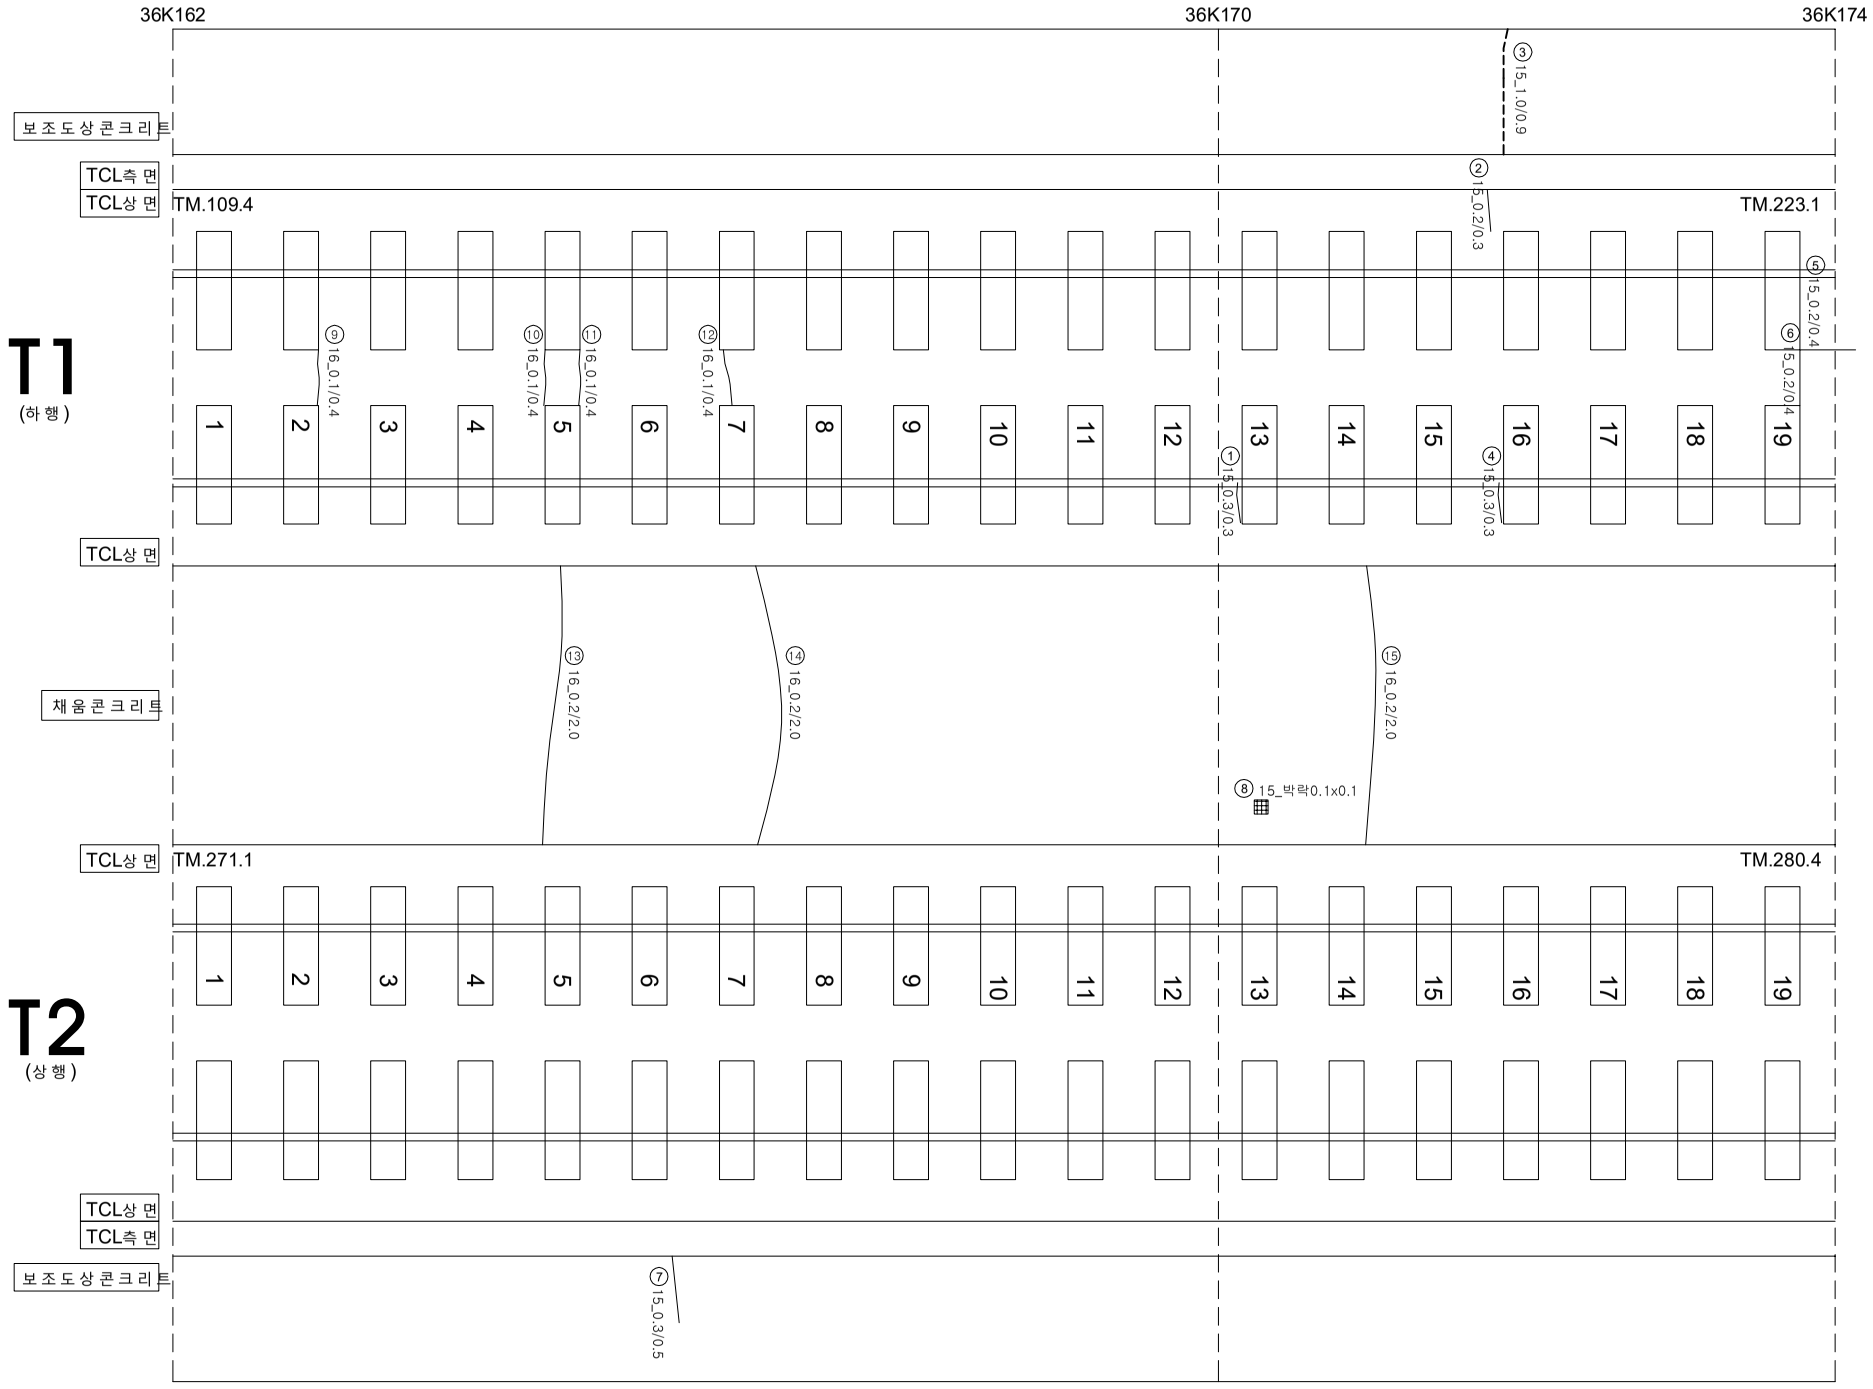
연번	손상	폭		연장		비고	연번	손상	폭		연장		비고
1	경계부균열	0.3	㎜	0.3	m		56						
2	균열	0.2	㎜	0.3	m		57						
3	균열(변경)	1.0	㎜	0.9	m		58						
4	경계부균열	0.3	㎜	0.3	m		59						
5	균열	0.2	㎜	0.4	m		60						
6	균열	0.2	㎜	0.4	m		61						
7	균열	0.3	㎜	0.5	m		62						
8	박락	0.1	m	0.1	m	0.01	63						
9	균열	0.1	㎜	0.4	m		64						
10	균열	0.1	㎜	0.4	m		65						
11	균열	0.1	㎜	0.4	m		66						
12	균열	0.1	㎜	0.4	m		67						
13	균열	0.2	㎜	2.0	m		68						
14	균열	0.2	㎜	2.0	m		69						
15	균열	0.2	㎜	2.0	m		70						
16							71						
17							72						
18							73						
19							74						
20							75						
21							76						
22							77						
23							78						
24							79						
25							80						
26							81						
27							82						
28							83						
29							84						
30							85						
31							86						
32							87						
33							88						
34							89						
35							90						
36							91						
37							92						
38							93						
39							94						
40							95						
41							96						
42							97						
43							98

44							99						
45							100						
46							101						
47							102						
48							103						
49							104						
50							105						
51							106						
52							107						
53							108						
54							109						
55							110
