외관조사망도 번호
U7_계룡터널_664(36K212~36K224)

호남고속선 계룡터널_664(36.212~36.224km, S664)

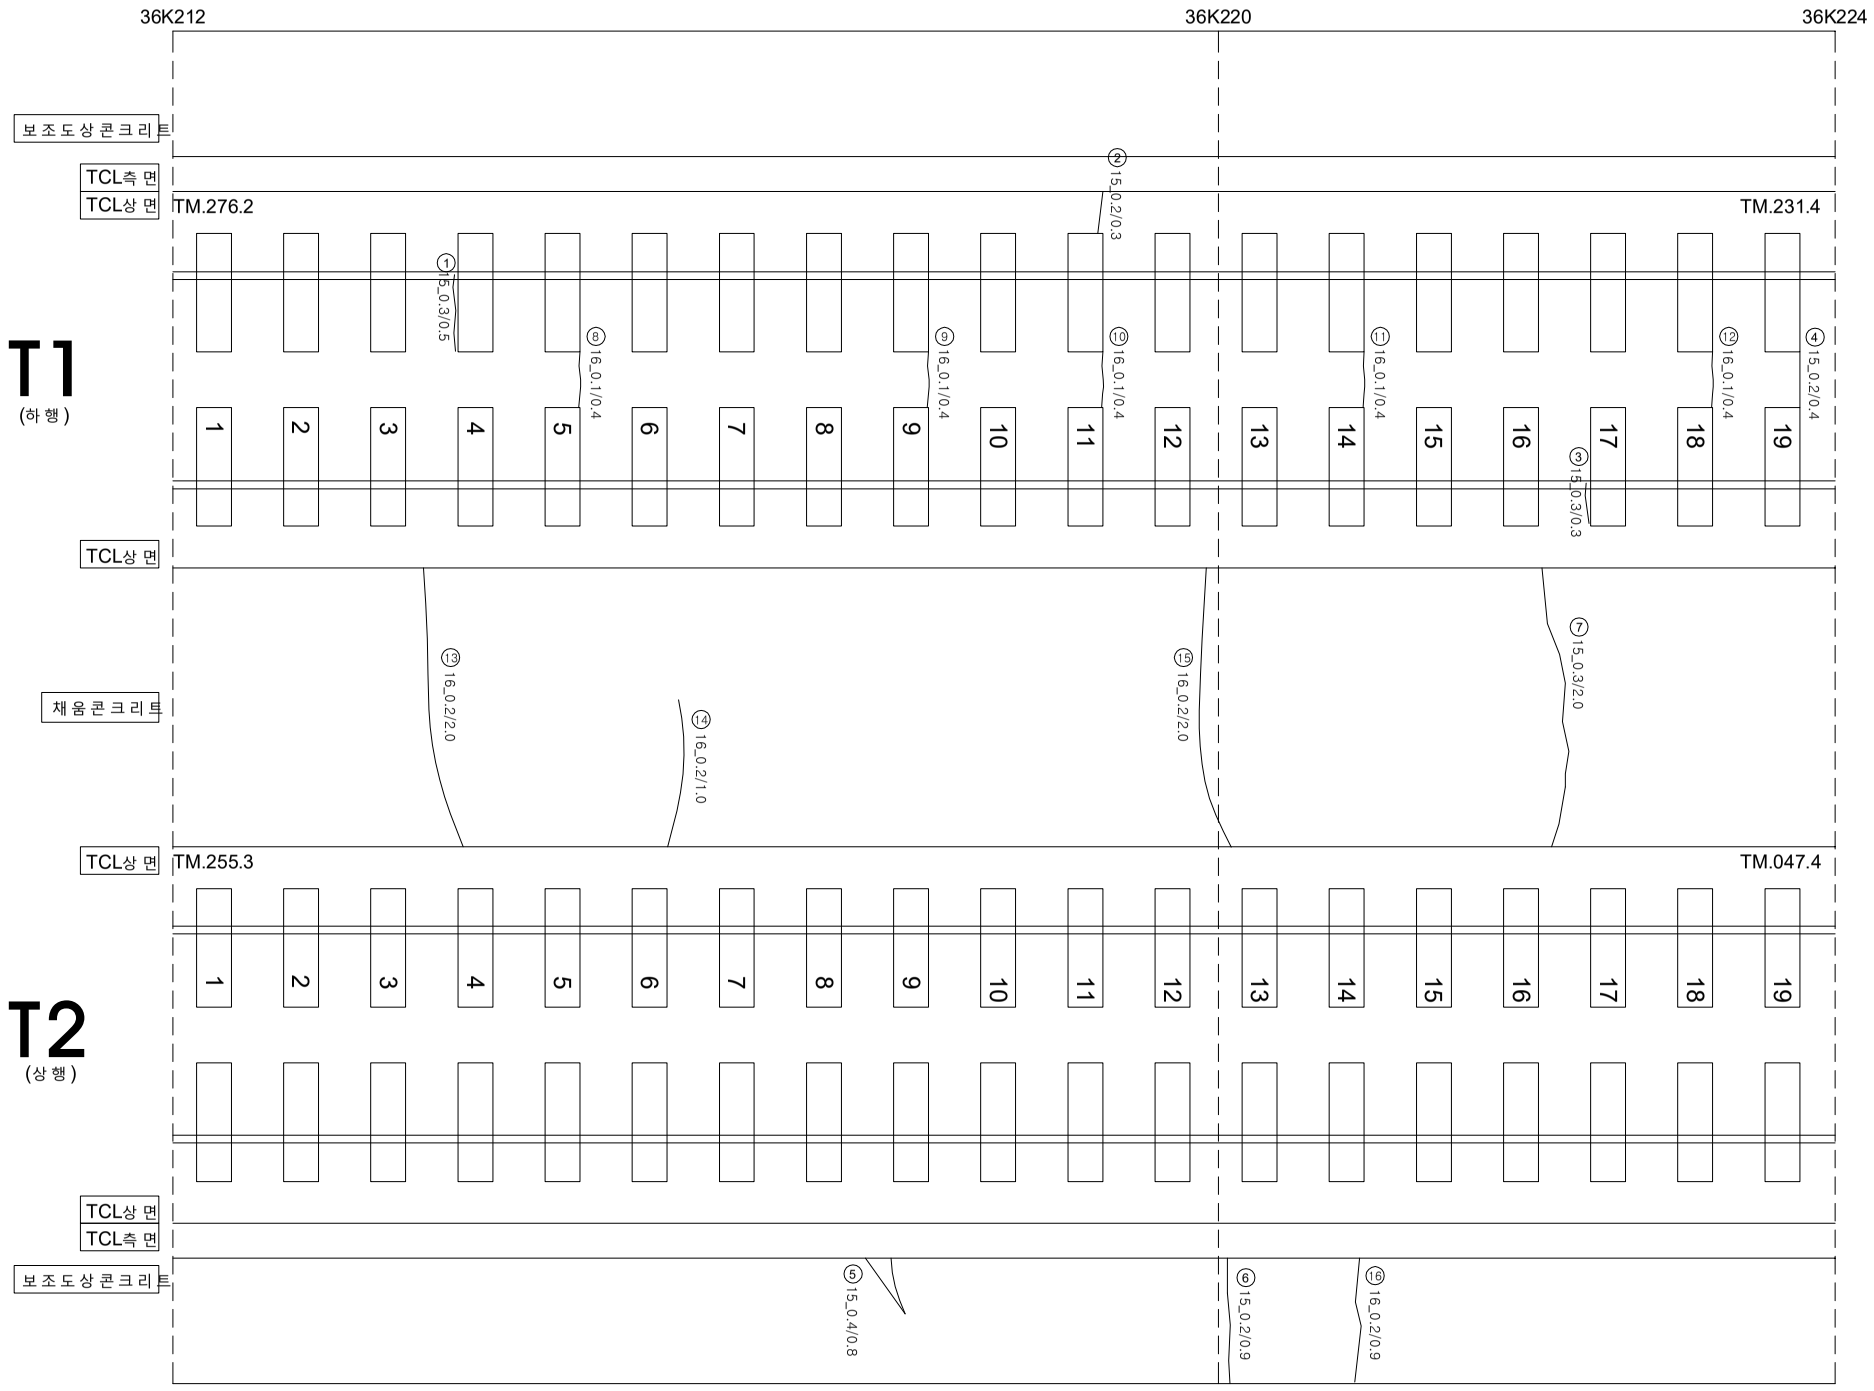
연번	손상	폭		연장		비고	연번	손상	폭		연장		비고
1	균열	0.3	㎜	0.5	m		56						
2	균열	0.2	㎜	0.3	m		57						
3	균열	0.3	㎜	0.3	m		58						
4	균열	0.2	㎜	0.4	m		59						
5	균열(변경)	0.4	㎜	0.8	m		60						
6	균열(변경)	0.2	㎜	0.9	m		61						
7	균열(변경)	0.3	㎜	2.0	m		62						
8	균열	0.1	㎜	0.4	m		63						
9	균열	0.1	㎜	0.4	m		64						
10	균열	0.1	㎜	0.4	m		65						
11	균열	0.1	㎜	0.4	m		66						
12	균열	0.1	㎜	0.4	m		67						
13	균열	0.2	㎜	2.0	m		68						
14	균열	0.2	㎜	2.0	m		69						
15	균열	0.2	㎜	2.0	m		70						
16	균열	0.2	㎜	0.9	m		71						
17							72						
18							73						
19							74						
20							75						
21							76						
22							77						
23							78						
24							79						
25							80						
26							81						
27							82						
28							83						
29							84						
30							85						
31							86						
32							87						
33							88						
34							89						
35							90						
36							91						
37							92						
38							93						
39							94						
40							95						
41							96						
42							97

43							98						
44							99						
45							100						
46							101						
47							102						
48							103						
49							104						
50							105						
51							106						
52							107						
53							108						
54							109						
55							110
