외관조사망도 번호
U7_계룡터널_666(36K237~36K249)

호남고속선 계룡터널_666(36.237~36.249km, S666)

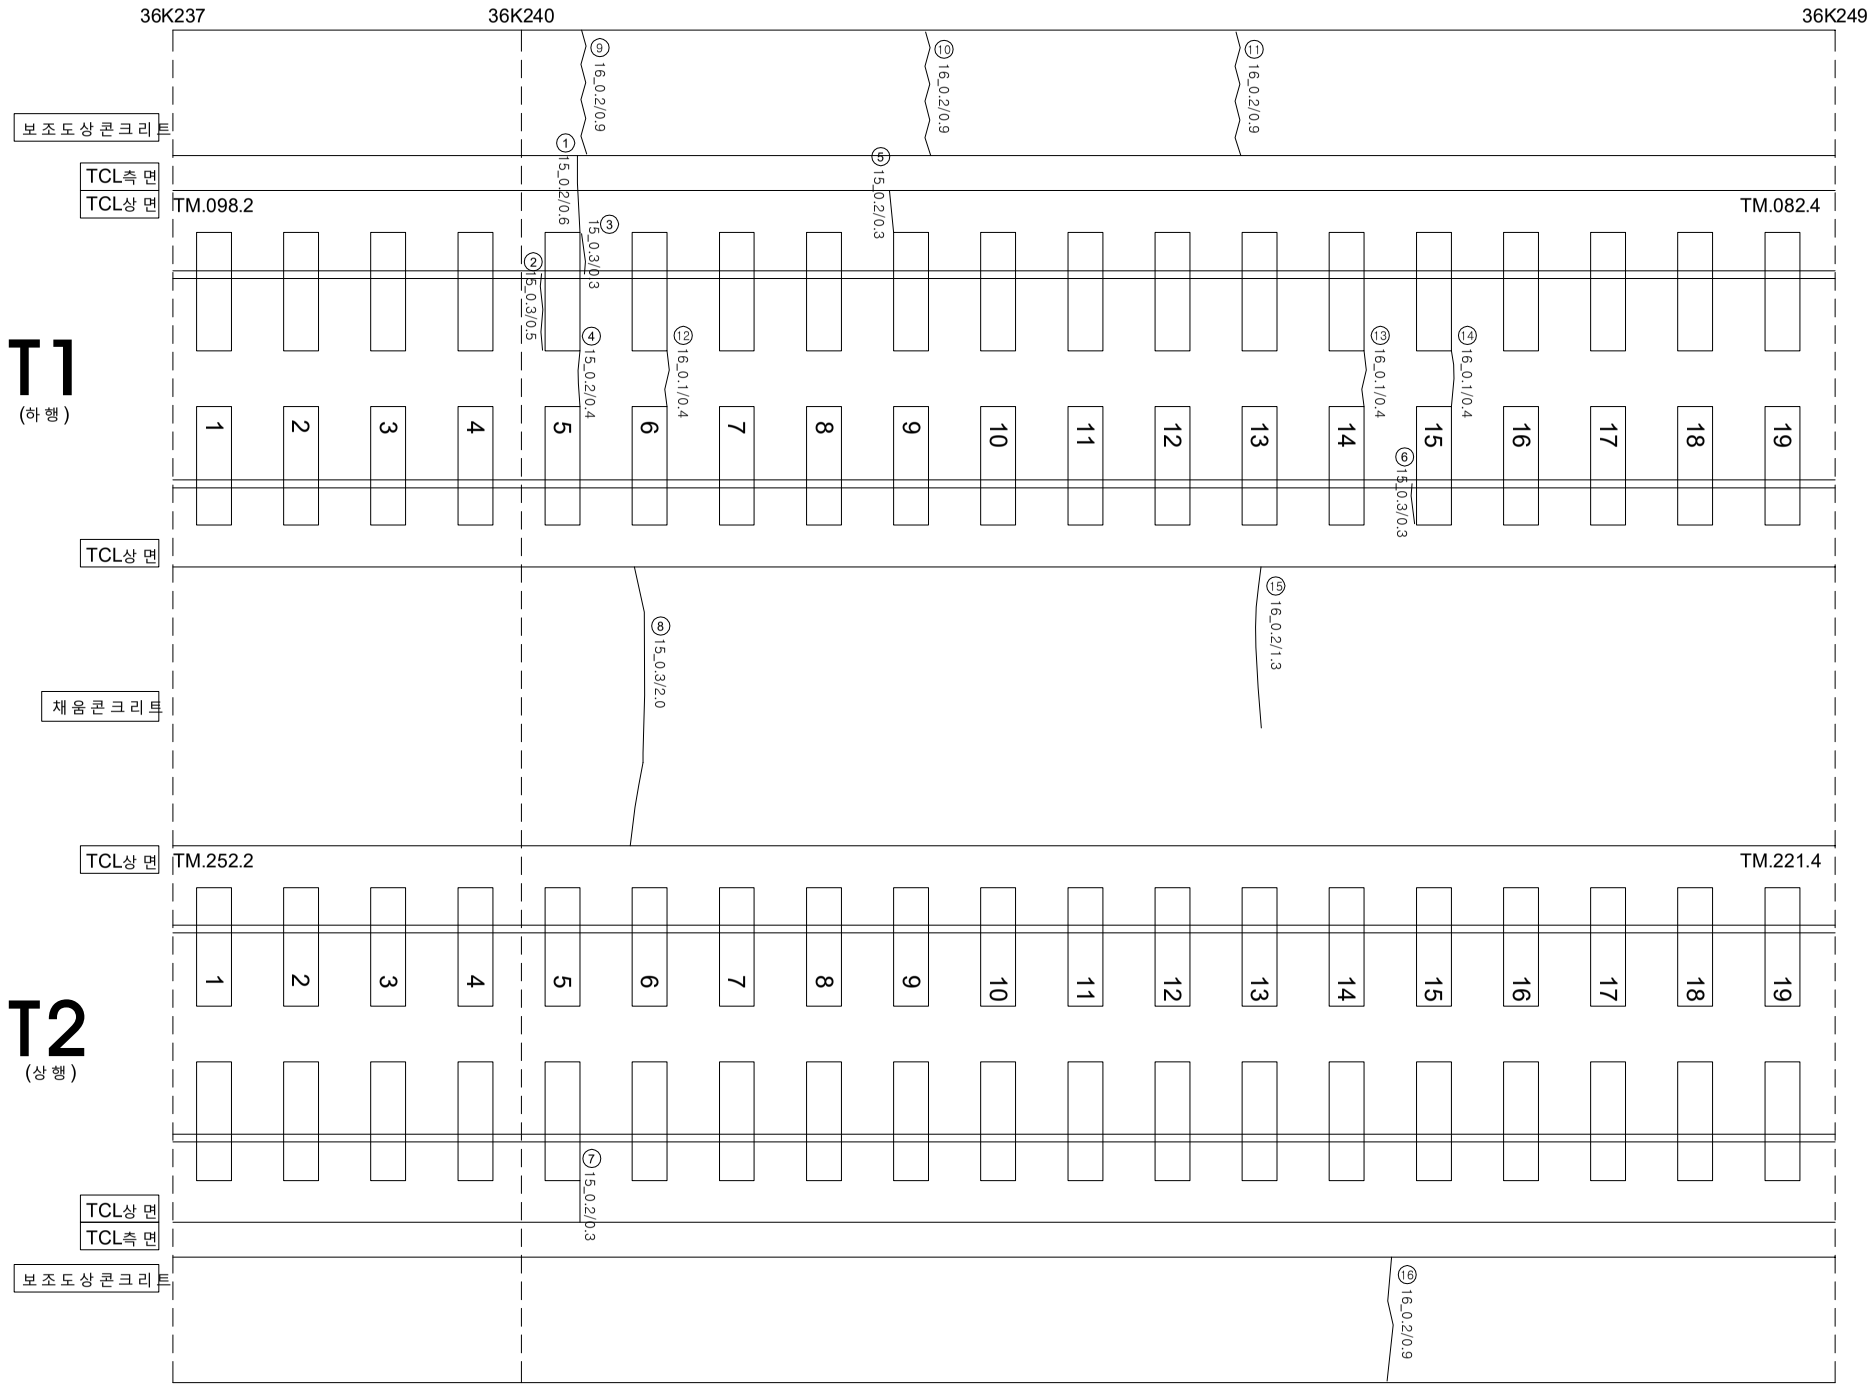
연번	손상	폭		연장		비고	연번	손상	폭		연장		비고
1	균열	0.2	㎜	0.6	m		56						
2	경계부 균열	0.3	㎜	0.5	m		57						
3	경계부 균열	0.3	㎜	0.3	m		58						
4	균열	0.2	㎜	0.4	m		59						
5	균열	0.2	㎜	0.3	m		60						
6	경계부 균열	0.3	㎜	0.3	m		61						
7	균열	0.2	㎜	0.3	m		62						
8	균열(변경)	0.3	㎜	2.0	m		63						
9	균열	0.2	㎜	0.9	m		64						
10	균열	0.2	㎜	0.9	m		65						
11	균열	0.2	㎜	0.9	m		66						
12	균열	0.1	㎜	0.4	m		67						
13	균열	0.1	㎜	0.4	m		68						
14	균열	0.1	㎜	0.4	m		69						
15	균열	0.2	㎜	1.3	m		70						
16	균열	0.2	㎜	0.9	m		71						
17							72						
18							73						
19							74						
20							75						
21							76						
22							77						
23							78						
24							79						
25							80						
26							81						
27							82						
28							83						
29							84						
30							85						
31							86						
32							87						
33							88						
34							89						
35							90						
36							91						
37							92						
38							93						
39							94						
40							95						
41							96						
42							97

43							98						
44							99						
45							100						
46							101						
47							102						
48							103						
49							104						
50							105						
51							106						
52							107						
53							108						
54							109						
55							110
