호남고속선 계룡터널_381(32.837~32.847km, S381)

외관조사망도 번호
U7_계룡터널_381(32k837~32k847)

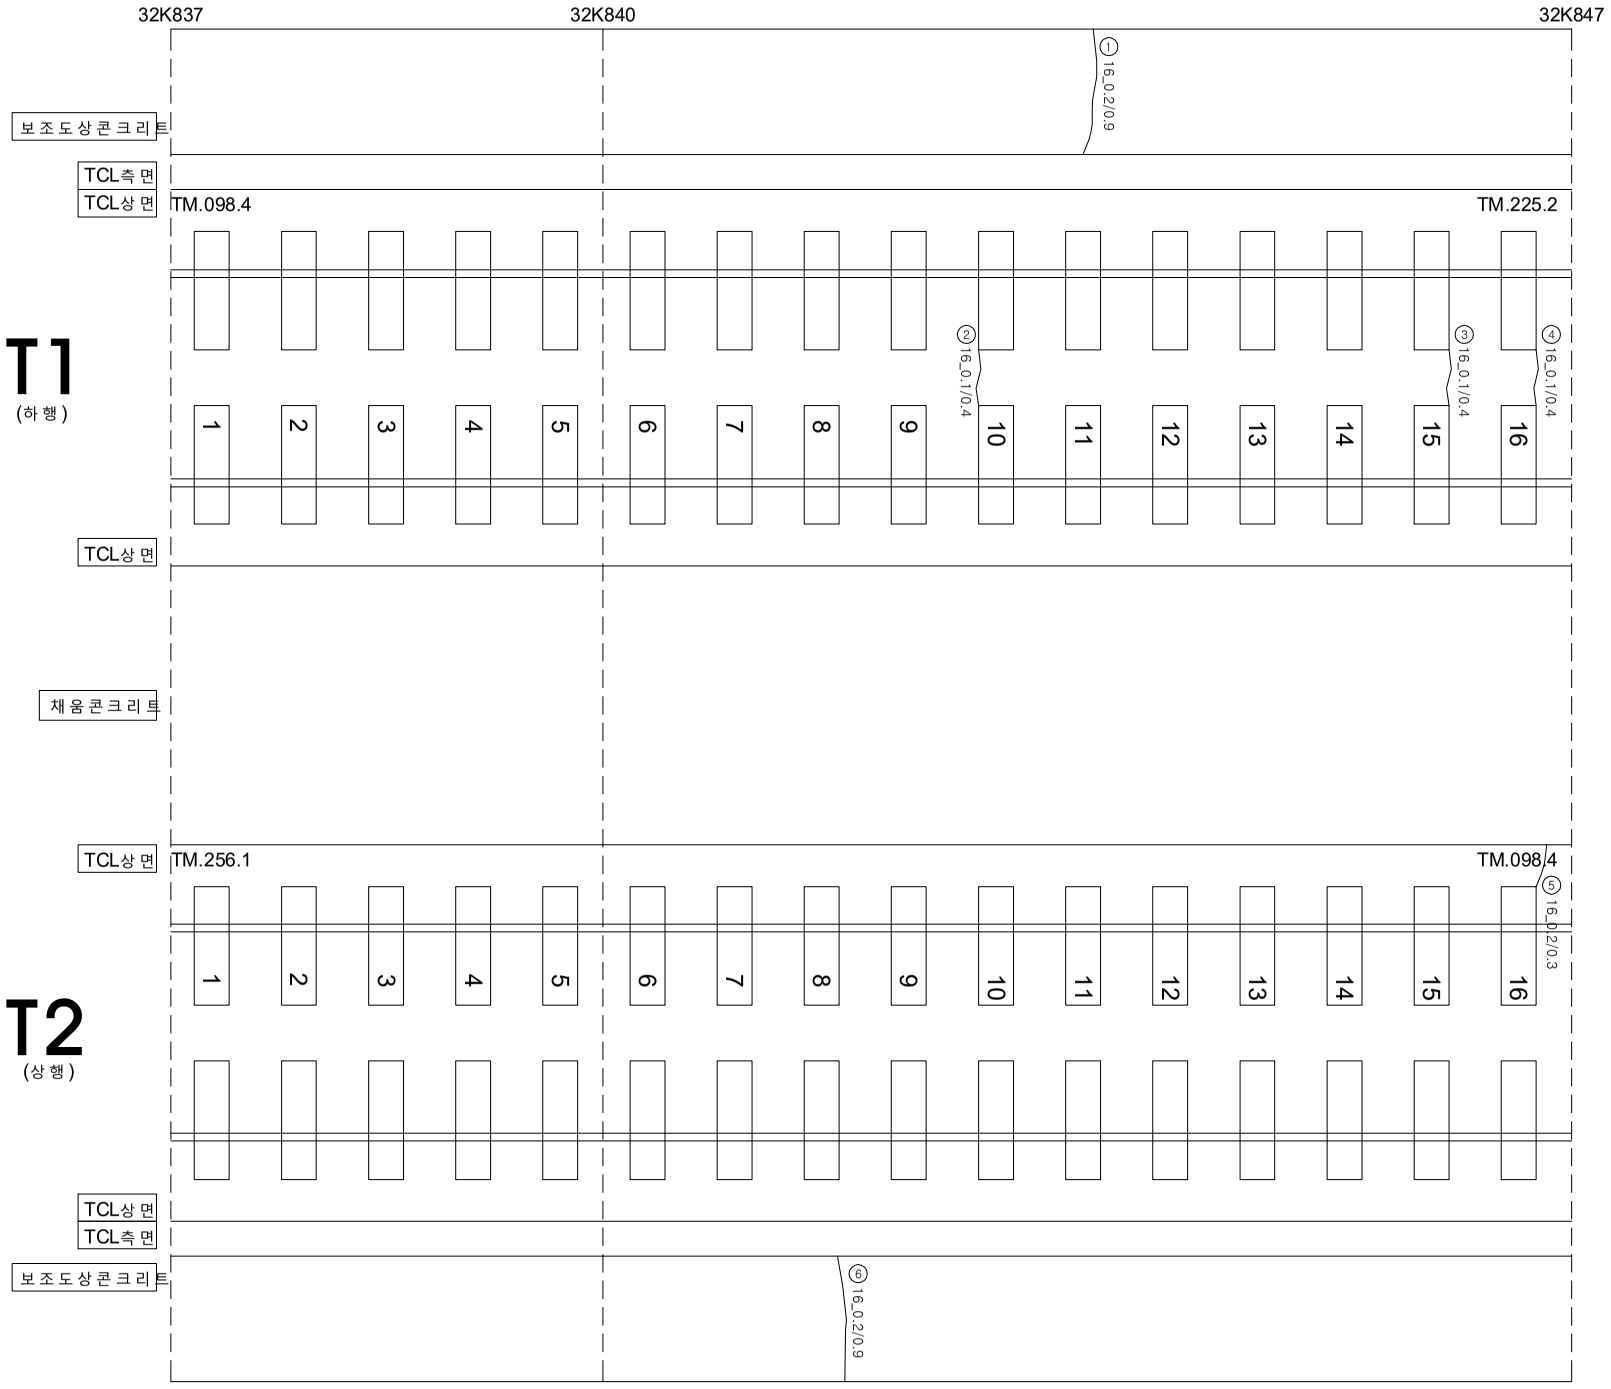
연번	손상	폭		연장		비고	연번	손상	폭		연장		비고
1	균열	0.2	㎜	0.9	m		56						
2	균열	0.1	㎜	4.0	m		57						
3	균열	0.1	㎜	0.4	m		58						
4	균열	0.1	㎜	0.4	m		59						
5	균열	0.2	㎜	0.3	m		60						
6	균열	0.2	㎜	0.9	m		61						
7							62						
8							63						
9							64						
10							65						
11							66						
12							67						
13							68						
14							69						
15							70						
16							71						
17							72						
18							73						
19							74						
20							75						
21							76						
22							77						
23							78						
24							79						
25							80						
26							81						
27							82						
28							83						
29							84						
30							85						
31							86						
32							87						
33							88						
34							89						
35							90						
36							91						
37							92						
38							93						
39							94						
40							95						
41							96						
42							97						
43							98						
44							99						
45							100						
46							101						
47							102						
48							103
