외관조사망도 번호
U7_계룡터널_382(32k847~32k857)

호남고속선 계룡터널_382(32.847~32.857km, S382)

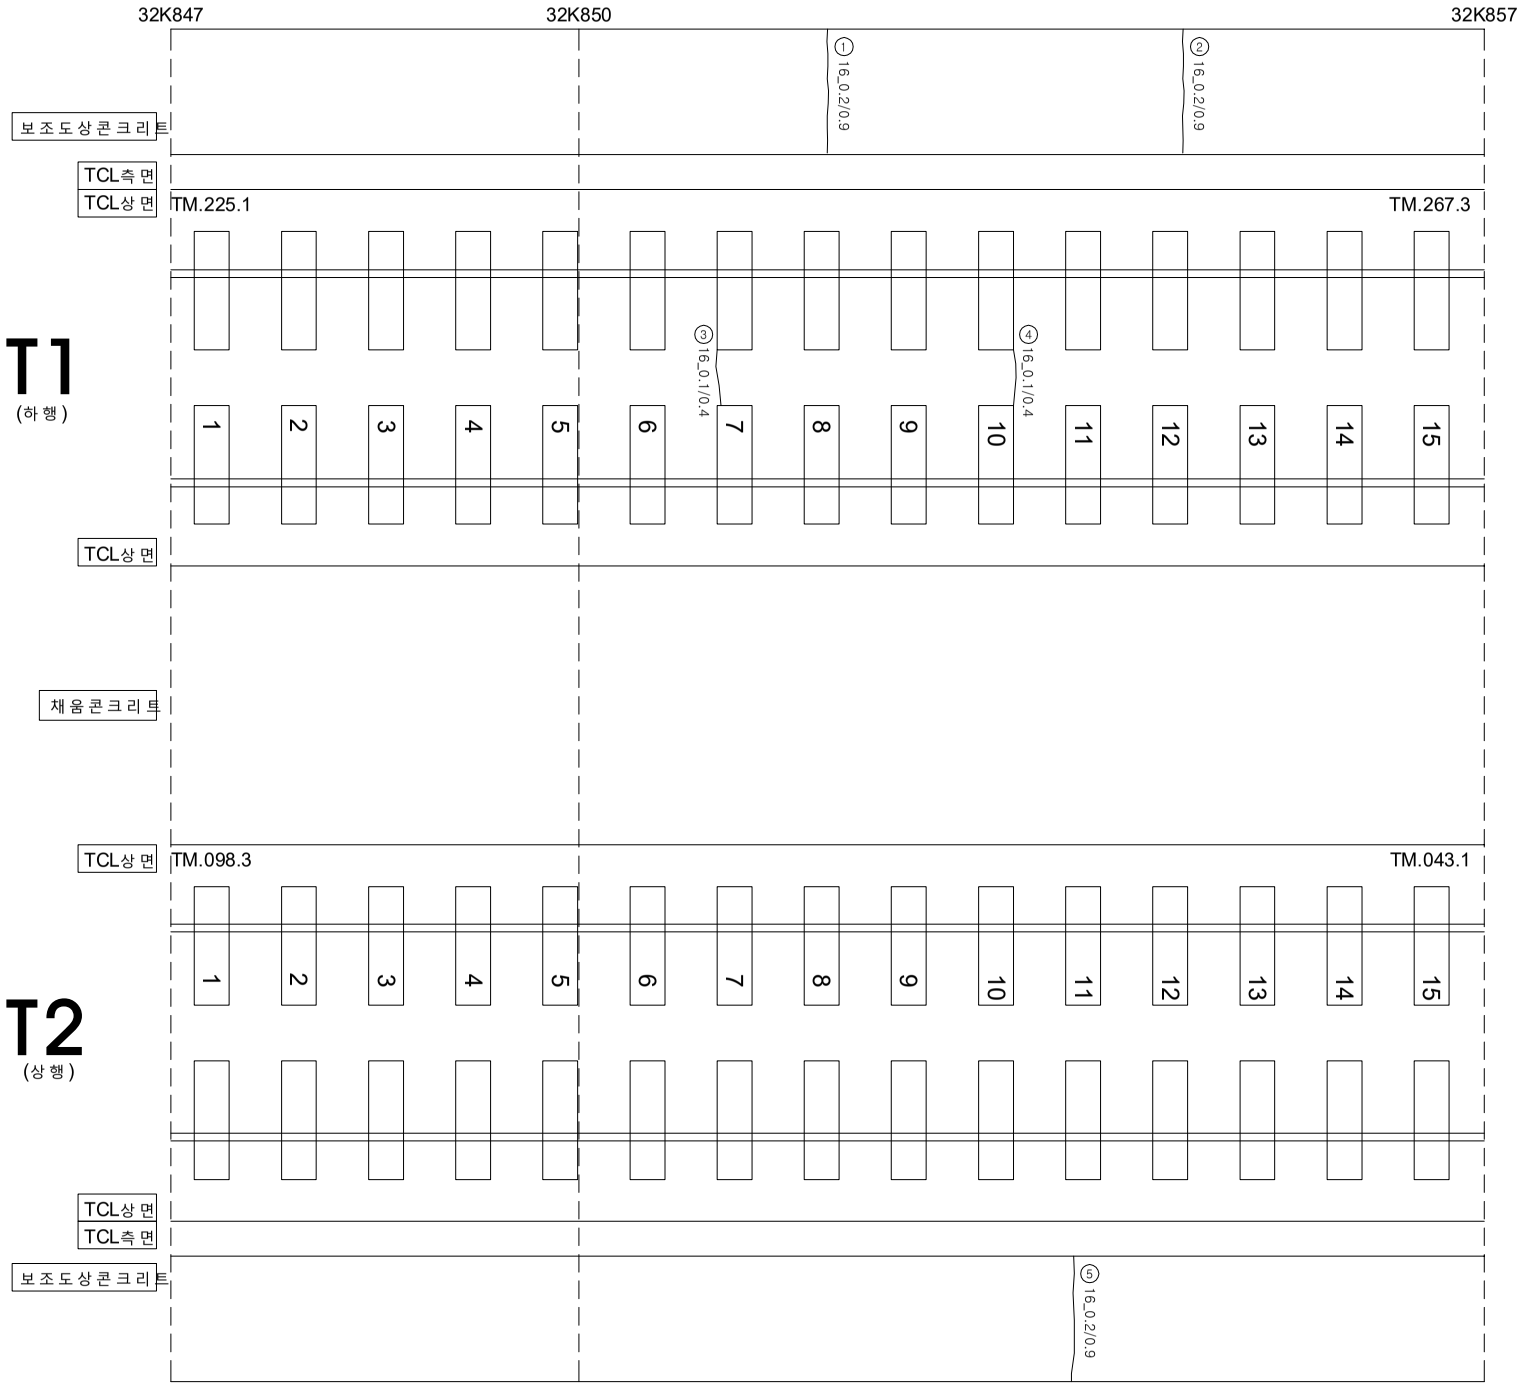
연번	손상	폭		연장		비고	연번	손상	폭		연장		비고
1	균열	0.2	㎜	0.9	m		56						
2	균열	0.2	㎜	0.9	m		57						
3	균열	0.1	㎜	0.4	m		58						
4	균열	0.1	㎜	0.4	m		59						
5	균열	0.2	㎜	0.9	m		60						
6							61						
7							62						
8							63						
9							64						
10							65						
11							66						
12							67						
13							68						
14							69						
15							70						
16							71						
17							72						
18							73						
19							74						
20							75						
21							76						
22							77						
23							78						
24							79						
25							80						
26							81						
27							82						
28							83						
29							84						
30							85						
31							86						
32							87						
33							88						
34							89						
35							90						
36							91						
37							92						
38							93						
39							94						
40							95						
41							96						
42							97						
43							98						
44							99						
45							100						
46							101						
47							102						
48							103						
49							104
