외관조사망도 번호
U7_계룡터널_384(32k867~32k877)

호남고속선 계룡터널_384(32.867~32.877km, S384)

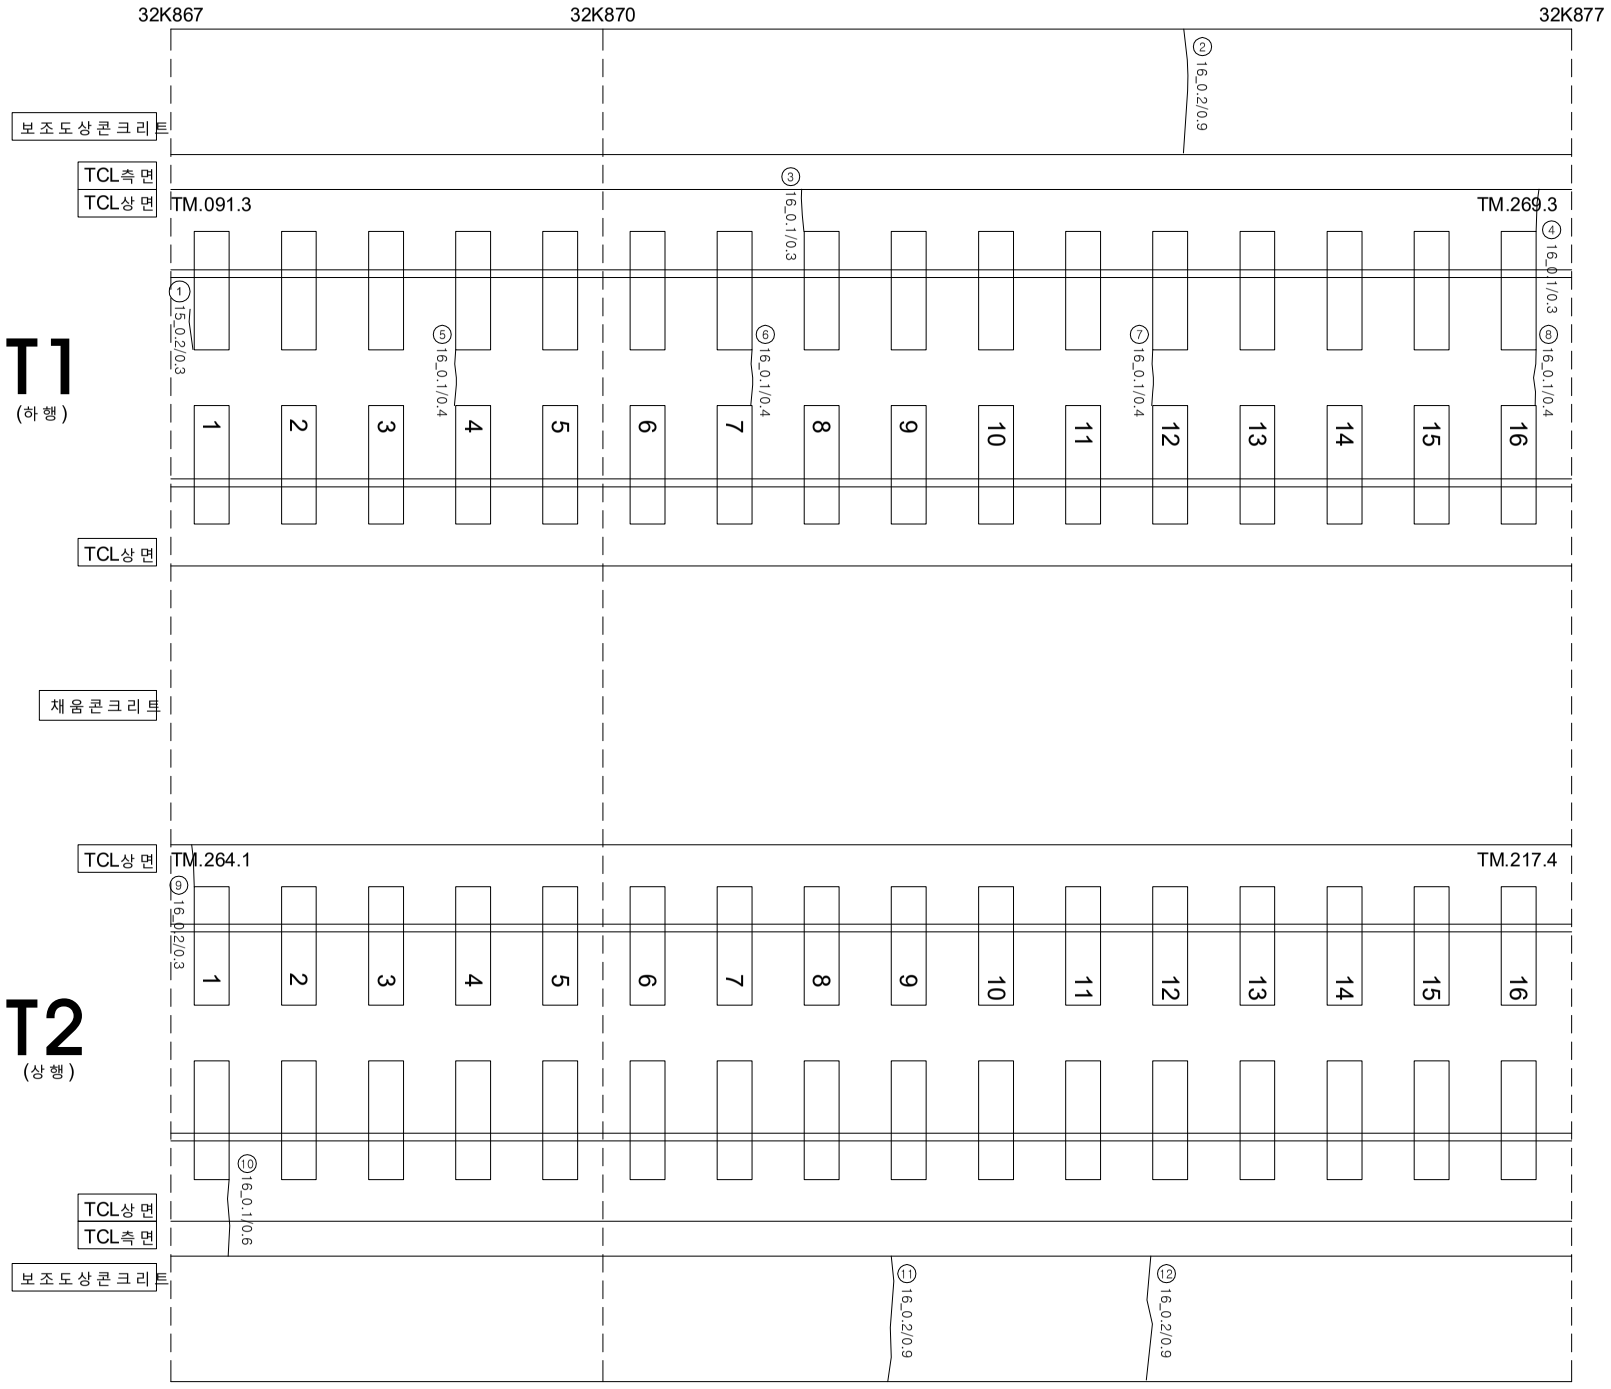
연번	손상	폭		연장		비고	연번	손상	폭		연장		비고
1	경계부균열	0.2	㎜	0.3	m		56						
2	균열	0.2	㎜	0.9	m		57						
3	균열	0.1	㎜	0.3	m		58						
4	균열	0.1	㎜	0.3	m		59						
5	균열	0.1	㎜	0.4	m		60						
6	균열	0.1	㎜	0.4	m		61						
7	균열	0.1	㎜	0.4	m		62						
8	균열	0.1	㎜	0.4	m		63						
9	균열	0.2	㎜	0.3	m		64						
10	균열	0.1	㎜	0.6	m		65						
11	균열	0.2	㎜	0.9	m		66						
12	균열	0.2	㎜	0.9	m		67						
13							68						
14							69						
15							70						
16							71						
17							72						
18							73						
19							74						
20							75						
21							76						
22							77						
23							78						
24							79						
25							80						
26							81						
27							82						
28							83						
29							84						
30							85						
31							86						
32							87						
33							88						
34							89						
35							90						
36							91						
37							92						
38							93						
39							94						
40							95						
41							96						
42							97						
43							98						
44							99						
45							100
